Rapport de Repérage des matériaux et produits contenant de l'amiante avant réalisation de travaux dans un immeuble bâti

Numéro de dossier : MA2112047463
Date d'intervention : 09/02/2022

25LAK0302
32 RUE B. DE PORET (25LAK0302)
77190 DAMMARIE LES LYS
Bat.32 ; Etage 3 ; Porte 302

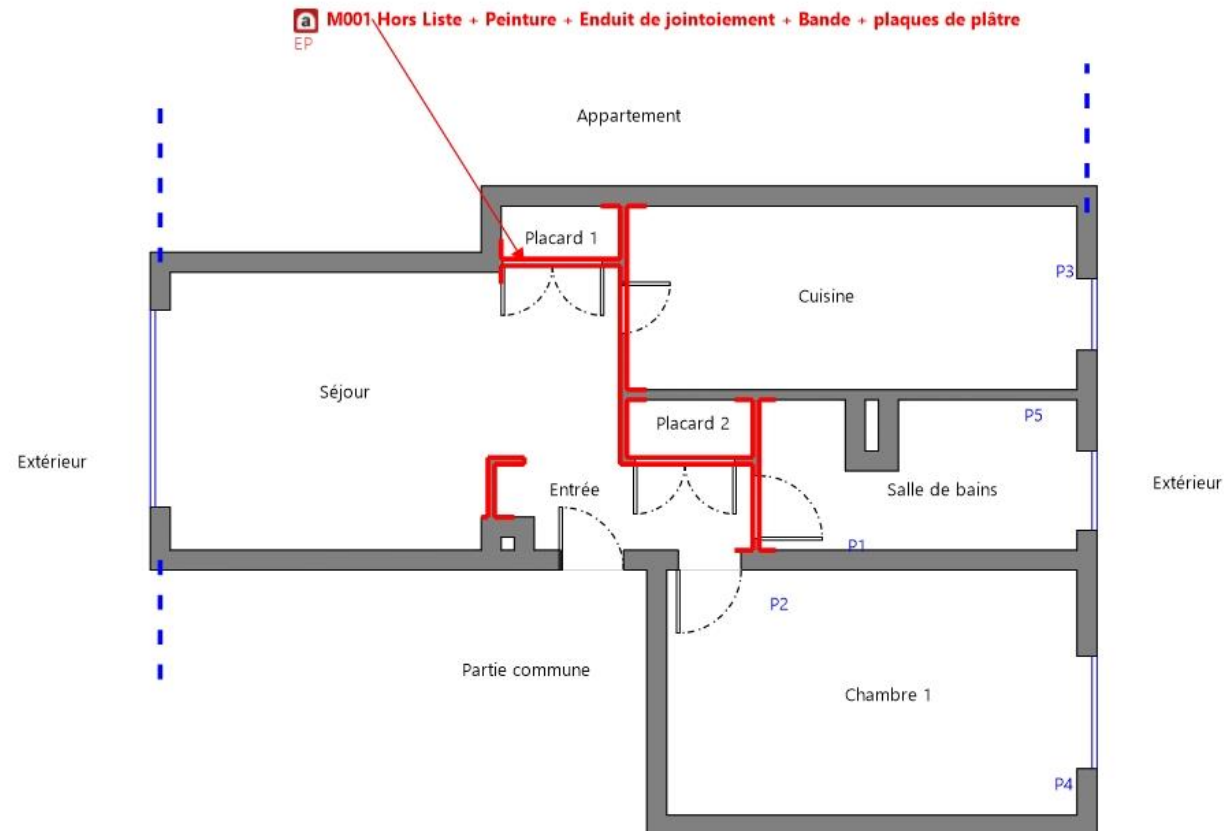
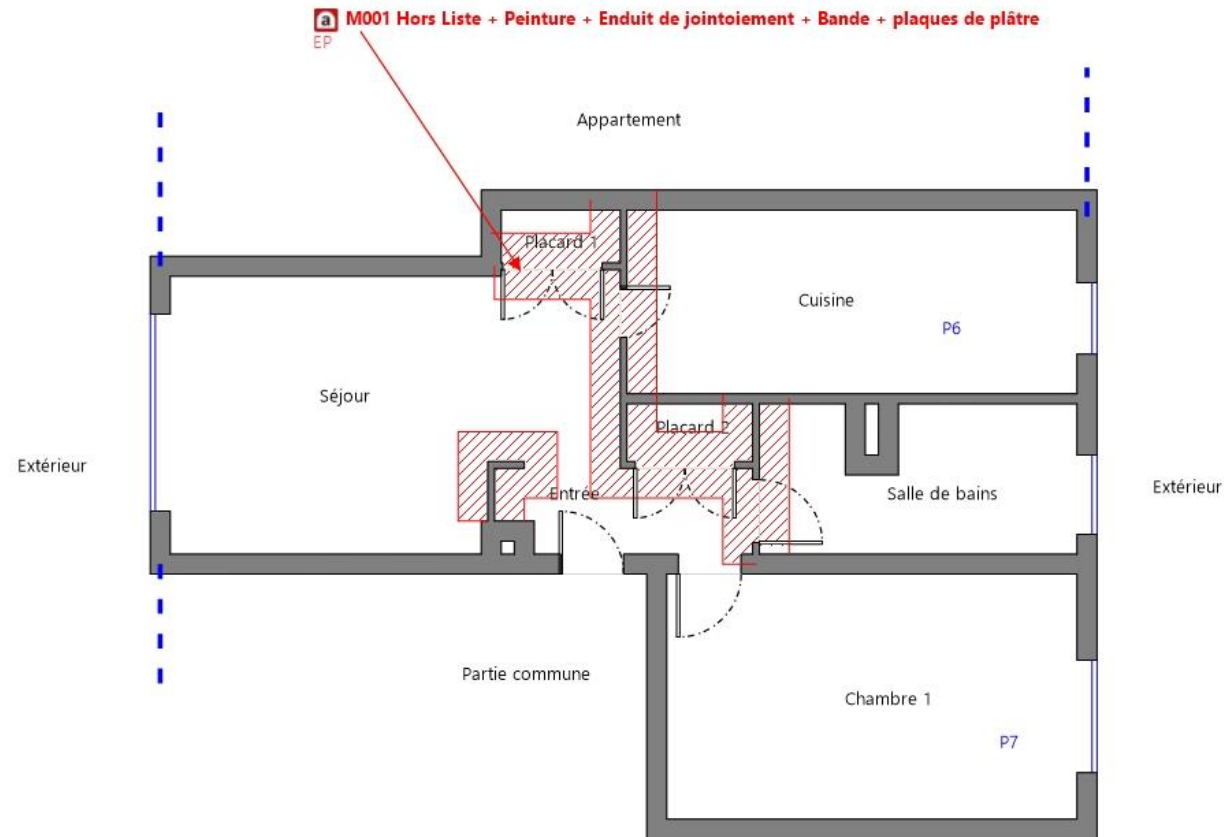
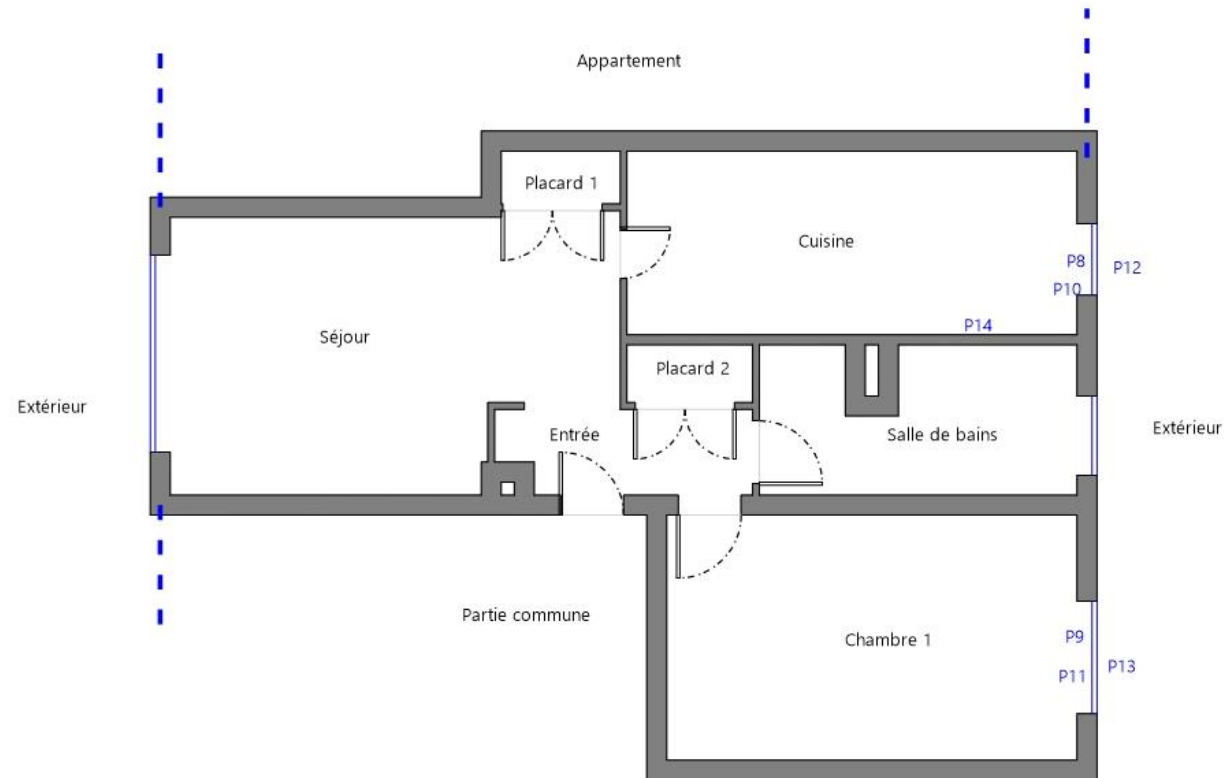
ZPSO	Niveau	Localisation	Zone	Description du prélèvement réalisé	Surface indicative
M001	3ème étage Porte 302	Entrée; Séjour; Placard 1; Placard 2; Cuisine; Salle de bains	Cloisons avec liaisons sur murs et plafonds	Sur anciennes analyses	37m2

Au regard des résultats d'anciens repérages réalisés sur la première phase de repérage, les enduits de jointoiment des cloisons et doublages des pièces sèches et humides ne sont plus à prélever à la demande du donneur d'ordre. Ceux-ci sont réputés contenir de l'amiante.

Dans le cas où des matériaux contenant de l'amiante ont été repérés, il convient s'il a lieu de confier le désamiantage à une entreprise certifiée. Le repérage est conforme à la réglementation dans le cadre de cette mission. Toutefois, il n'est jamais possible d'être parfaitement exhaustif, dans la mesure où un sondage n'est représentatif qu'à l'endroit précis du support investigué. Il convient donc de rester toujours très vigilant lors des travaux quant à l'éventuelle mise à jour de matériaux suspects ce qui nécessitera un repérage complémentaire.

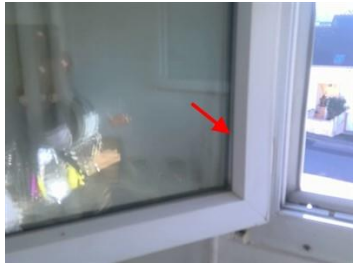
ZPSO005 : Joint de mastic de vitrage							
Niveau : 3ème étage Porte 302							
Localisation	n° de sondage	Zone	Prélèvement effectué / Sondage et extension	Echantillon	Analyse	Photo	
Séjour	1	Fenêtres	Sondage et extension de la ZPSO du ou des prélèvement(s) : P008, P009	<u>Identifiant:</u> ZPSO005 <u>Echantillon:</u> MA2112047463/P008, réf. labo.: 22RI006946-008 MA2112047463/P009, réf. labo.: 22RI006946-009 <u>Description:</u> Joint de mastic de vitrage <u>Composant de la construction:</u> 2 - Parois verticales extérieures et Façades - Menuiseries extérieures <u>Partie à sonder:</u> Joint de mastic de vitrage <u>Justificatif:</u> Après analyse en laboratoire	<u>Analyse:</u> P008, P009	Idem photo : P008; P009	
Cuisine	2	Fenêtres	Oui Cuisine : Fenêtres	<u>Identifiant:</u> ZPSO005 <u>Echantillon:</u> MA2112047463/P008, réf. labo.: 22RI006946-008 MA2112047463/P009, réf. labo.: 22RI006946-009 <u>Description:</u> Joint de mastic de vitrage <u>Composant de la construction:</u> 2 - Parois verticales extérieures et Façades - Menuiseries extérieures <u>Partie à sonder:</u> Joint de mastic de vitrage <u>Justificatif:</u> Après analyse en laboratoire	<u>Analyse:</u> P008 <u>Partie analysée par le laboratoire:</u> - Matériau souple de type joint (gris) : Absence d'amiante

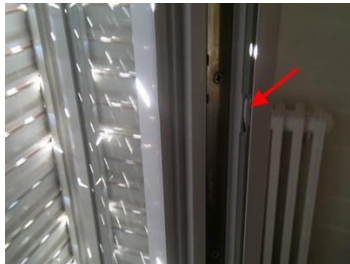
Salle de bains	3	Fenêtres	Sondage et extension de la ZPSO du ou des prélèvement(s) : P008, P009	<p><u>Identifiant:</u> ZPSO005</p> <p><u>Echantillon:</u> MA2112047463/P008, réf. labo.: 22RI006946-008 MA2112047463/P009, réf. labo.: 22RI006946-009</p> <p><u>Description:</u> Joint de mastic de vitrage</p> <p><u>Composant de la construction:</u> 2 - Parois verticales extérieures et Façades - Menuiseries extérieures</p> <p><u>Partie à sonder:</u> Joint de mastic de vitrage</p> <p><u>Justificatif:</u> Après analyse en laboratoire</p>	<p><u>Analyse:</u> P008, P009</p>	Idem photo : P008; P009
Chambre 1	4	Fenêtres	Oui Chambre 1 : Fenêtres	<p><u>Identifiant:</u> ZPSO005</p> <p><u>Echantillon:</u> MA2112047463/P008, réf. labo.: 22RI006946-008 MA2112047463/P009, réf. labo.: 22RI006946-009</p> <p><u>Description:</u> Joint de mastic de vitrage</p> <p><u>Composant de la construction:</u> 2 - Parois verticales extérieures et Façades - Menuiseries extérieures</p> <p><u>Partie à sonder:</u> Joint de mastic de vitrage</p> <p><u>Justificatif:</u> Après analyse en laboratoire</p>	<p><u>Analyse:</u> P009</p> <p><u>Partie analysée par le laboratoire:</u> - Matériau souple de type joint (gris) : Absence d'amiante</p>

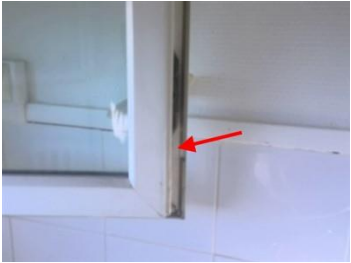
Localisation	n° de sondage	Zone	Prélèvement effectué / Sondage et extension	Echantillon	Analyse	Photo
Séjour	1	Fenêtres	Sondage et extension de la ZPSO du ou des prélèvement(s) : P010, P011	<p><u>Identifiant:</u> ZPSO006 <u>Echantillon:</u> MA2112047463/P010, réf. labo.: 22RI006946-010 MA2112047463/P011, réf. labo.: 22RI006946-011</p> <p><u>Description:</u> Joint de friction <u>Composant de la construction:</u> 2 - Parois verticales extérieures et Façades - Menuiseries extérieures <u>Partie à sonder:</u> Joint de friction <u>Justificatif:</u> Après analyse en laboratoire</p>	<p><u>Analyse:</u> P010, P011</p>	Idem photo : P010; P011
Cuisine	2	Fenêtres	Oui Cuisine : Fenêtres	<p><u>Identifiant:</u> ZPSO006 <u>Echantillon:</u> MA2112047463/P010, réf. labo.: 22RI006946-010 MA2112047463/P011, réf. labo.: 22RI006946-011</p> <p><u>Description:</u> Joint de friction <u>Composant de la construction:</u> 2 - Parois verticales extérieures et Façades - Menuiseries extérieures <u>Partie à sonder:</u> Joint de friction <u>Justificatif:</u> Après analyse en laboratoire</p>	<p><u>Analyse:</u> P010 <u>Partie analysée par le laboratoire:</u> - Matériau souple de type joint (gris) : Absence d'amiante</p>

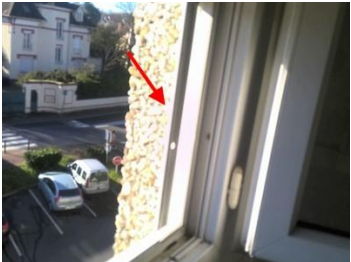
Localisation	n° de sondage	Zone	Prélèvement effectué / Sondage et extension	Echantillon	Analyse	Photo
Séjour	1	Fenêtres	Sondage et extension de la ZPSO du ou des prélèvement(s) : P012, P013	<p><u>Identifiant:</u> ZPSO007 <u>Echantillon:</u> MA2112047463/P012, réf. labo.: 22RI006946-012 MA2112047463/P013, réf. labo.: 22RI006946-013</p> <p><u>Description:</u> Joint d'étanchéité entre menuiserie et structure <u>Composant de la construction:</u> 2 - Parois verticales extérieures et Façades - Menuiseries extérieures <u>Partie à sonder:</u> Joint d'étanchéité entre menuiserie et structure <u>Justificatif:</u> Après analyse en laboratoire</p>	<p><u>Analyse:</u> P012, P013</p>	Idem photo : P012; P013
Cuisine	2	Fenêtres	Oui Cuisine : Fenêtres	<p><u>Identifiant:</u> ZPSO007 <u>Echantillon:</u> MA2112047463/P012, réf. labo.: 22RI006946-012 MA2112047463/P013, réf. labo.: 22RI006946-013</p> <p><u>Description:</u> Joint d'étanchéité entre menuiserie et structure <u>Composant de la construction:</u> 2 - Parois verticales extérieures et Façades - Menuiseries extérieures <u>Partie à sonder:</u> Joint d'étanchéité entre menuiserie et structure <u>Justificatif:</u> Après analyse en laboratoire</p>	<p><u>Analyse:</u> P012 <u>Partie analysée par le laboratoire:</u> - Matériau souple de type joint (blanc) : Absence d'amiante</p>

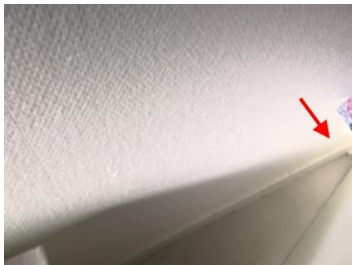
Cuisine	4	Mur de refend	Sondage et extension de la ZPSO du ou des prélèvement(s) : P001, P002	<p><u>Identifiant:</u> ZPSO001 <u>Echantillon:</u> MA2112047463/P001, réf. labo.: 22RI006946-001 MA2112047463/P002, réf. labo.: 22RI006946-002 <u>Description:</u> Couche1: Peinture + Couche2: Enduit à base de plâtre lissé ou taloché <u>Composant de la construction:</u> 3 - Parois verticales intérieures - Revêtements de murs, poteaux, cloisons, gaines, coffres + 3 - Parois verticales intérieures - Murs et cloisons maçonnés <u>Partie à sonder:</u> Couche1: Peinture + Couche2: Enduit à base de plâtre lissé ou taloché <u>Justificatif:</u> Après analyse en laboratoire</p>	<p><u>Analyse:</u> P001, P002</p>	Idem photo : P001; P002
Salle de bains	5	Mur de refend	Oui Salle de bains : Mur de refend	<p><u>Identifiant:</u> ZPSO001 <u>Echantillon:</u> MA2112047463/P001, réf. labo.: 22RI006946-001 MA2112047463/P002, réf. labo.: 22RI006946-002 <u>Description:</u> Couche1: Peinture + Couche2: Enduit à base de plâtre lissé ou taloché <u>Composant de la construction:</u> 3 - Parois verticales intérieures - Revêtements de murs, poteaux, cloisons, gaines, coffres + 3 - Parois verticales intérieures - Murs et cloisons maçonnés <u>Partie à sonder:</u> Couche1: Peinture + Couche2: Enduit à base de plâtre lissé ou taloché <u>Justificatif:</u> Après analyse en laboratoire</p>	<p><u>Analyse:</u> P001 <u>Partie analysée par le laboratoire:</u> - Phase 2 Matériau de type maillage de fibres et liant (blanc) ; matériau de type peinture (de différentes couleurs) ; matériau semi-dur de type enduit (blanc) ; matériau semi-dur de type ciment (gris) Absence d'amiante</p>

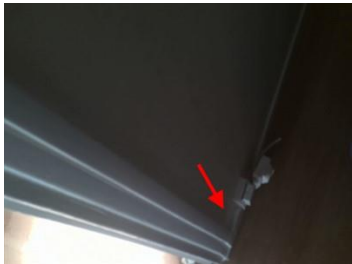
Chambre 1	6	Mur de refend	Oui Chambre 1 : Mur de refend	<p><u>Identifiant:</u> ZPSO001 <u>Echantillon:</u> MA2112047463/P001, réf. labo.: 22RI006946-001 MA2112047463/P002, réf. labo.: 22RI006946-002 <u>Description:</u> Couche1: Peinture + Couche2: Enduit à base de plâtre lissé ou taloché <u>Composant de la construction:</u> 3 - Parois verticales intérieures - Revêtements de murs, poteaux, cloisons, gaines, coffres + 3 - Parois verticales intérieures - Murs et cloisons maçonnés <u>Partie à sonder:</u> Couche1: Peinture + Couche2: Enduit à base de plâtre lissé ou taloché <u>Justificatif:</u> Après analyse en laboratoire</p>	<p><u>Analyse:</u> P002 <u>Partie analysée par le laboratoire:</u> - Phase 2 Matériau fibreux de type papier peint (beige) ; matériau de type peinture (beige) ; matériau semi-dur de type ciment (gris) Absence d'amiante</p>

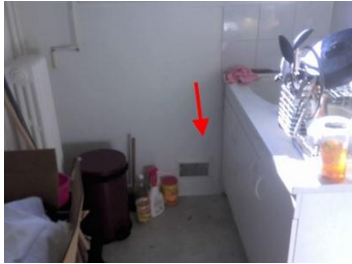
Localisation	n° de sondage	Zone	Prélèvement effectué / Sondage et extension	Echantillon	Analyse	Photo
Séjour	1	Mur donnant sur extérieur	Sondage et extension de la ZPSO du ou des prélèvement(s) : P003, P004	<p><u>Identifiant:</u> ZPSO002</p> <p><u>Echantillon:</u> MA2112047463/P003, réf. labo.: 22RI006946-003 MA2112047463/P004, réf. labo.: 22RI006946-004</p> <p><u>Description:</u> Couche1: Peinture + Couche2: Enduit à base de plâtre lissé ou taloché</p> <p><u>Composant de la construction:</u> 3 - Parois verticales intérieures - Revêtements de murs, poteaux, cloisons, gaines, coffres + 3 - Parois verticales intérieures - Murs et cloisons maçonnés</p> <p><u>Partie à sonder:</u> Couche1: Peinture + Couche2: Enduit à base de plâtre lissé ou taloché</p> <p><u>Justificatif:</u> Après analyse en laboratoire</p>	<p><u>Analyse:</u> P003, P004</p>	Idem photo : P003; P004
Cuisine	2	Mur donnant sur extérieur	Oui Cuisine : Mur donnant sur extérieur	<p><u>Identifiant:</u> ZPSO002</p> <p><u>Echantillon:</u> MA2112047463/P003, réf. labo.: 22RI006946-003 MA2112047463/P004, réf. labo.: 22RI006946-004</p> <p><u>Description:</u> Couche1: Peinture + Couche2: Enduit à base de plâtre lissé ou taloché</p> <p><u>Composant de la construction:</u> 3 - Parois verticales intérieures - Revêtements de murs, poteaux, cloisons, gaines, coffres + 3 - Parois verticales intérieures - Murs et cloisons maçonnés</p> <p><u>Partie à sonder:</u> Couche1: Peinture + Couche2: Enduit à base de plâtre lissé ou taloché</p> <p><u>Justificatif:</u> Après analyse en laboratoire</p>	<p><u>Analyse:</u> P003</p> <p><u>Partie analysée par le laboratoire:</u> - Phase 2 Matériau de type maillage de fibres et liant (blanc) ; matériau de type peinture (de différentes couleurs) ; matériau semi-dur de type enduit (blanc) ; matériau semi-dur de type ciment (gris) Absence d'amiante</p>

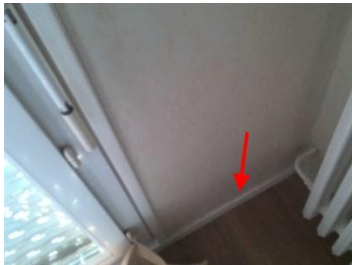
Chambre 1	4	Mur donnant sur extérieur	Oui Chambre 1 : Mur donnant sur extérieur	<p><u>Identifiant:</u> ZPSO002</p> <p><u>Echantillon:</u> MA2112047463/P003, réf. labo.: 22RI006946-003 MA2112047463/P004, réf. labo.: 22RI006946-004</p> <p><u>Description:</u> Couche1: Peinture + Couche2: Enduit à base de plâtre lissé ou taloché</p> <p><u>Composant de la construction:</u> 3 - Parois verticales intérieures - Revêtements de murs, poteaux, cloisons, gaines, coffres + 3 - Parois verticales intérieures - Murs et cloisons maçonnés</p> <p><u>Partie à sonder:</u> Couche1: Peinture + Couche2: Enduit à base de plâtre lissé ou taloché</p> <p><u>Justificatif:</u> Après analyse en laboratoire</p>	<p><u>Analyse:</u> P004</p> <p><u>Partie analysée par le laboratoire:</u> - Phase 2 Matériau fibreux de type papier peint (beige) ; matériau de type peinture (beige) ; matériau dur de type ciment (gris) Absence d'amiante</p>
