Rapport de Repérage des matériaux et produits contenant de l'amiante avant réalisation de travaux dans un immeuble bâti

Numéro de dossier : MA2112047461
Rapport édité le : 14/09/2023

2, 16, 32 RUE B. DE PORET / 210,
224, 240 RUE DU MOULIN
BAT G (25LAK0402)
77190 DAMMARIE LES LYS
Bat. N/A; Etage N/A; Porte 2

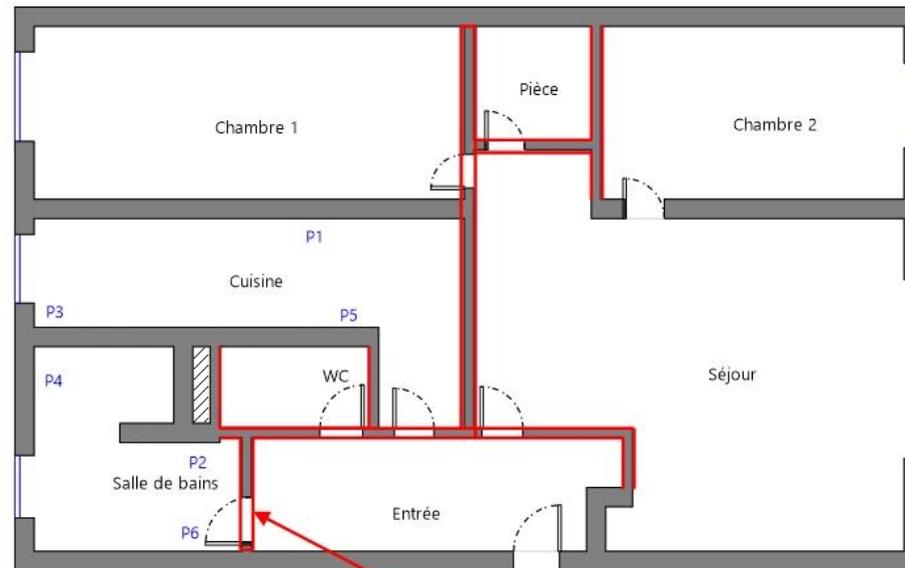
a ZPSO001 Couche1: Peinture décorative (pailletées, gouttelettes, ...) + Couche2: Enduits à base de plâtre ou ciment projetés, lissés ou talochés
Bon état

Murs/Plafond

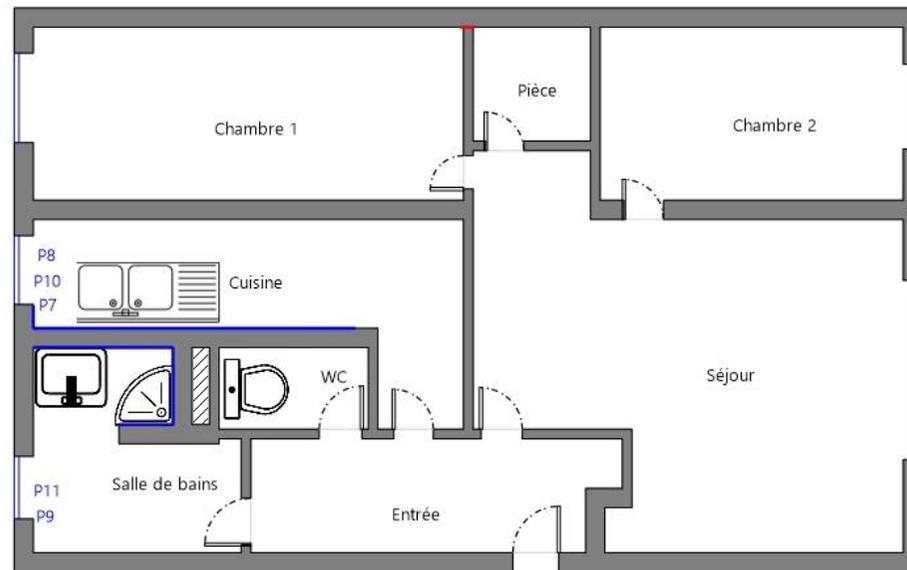
Faïence
Elément
