# Rapport de Repérage des matériaux et produits contenant de l'amiante avant réalisation de travaux dans un immeuble bâti

**Numéro de dossier :** MA2112046411  
**Date d'intervention :** 07/02/2022

25LAL0002  
 113 RUE LT MOISANT (BAT E)  
 (25LAL0002)  
 77190 DAMMARIES LES LYS  
 Bat. 113 ; Porte 2 ; Etage RDC  
 Lot numéro 25LAL0002,

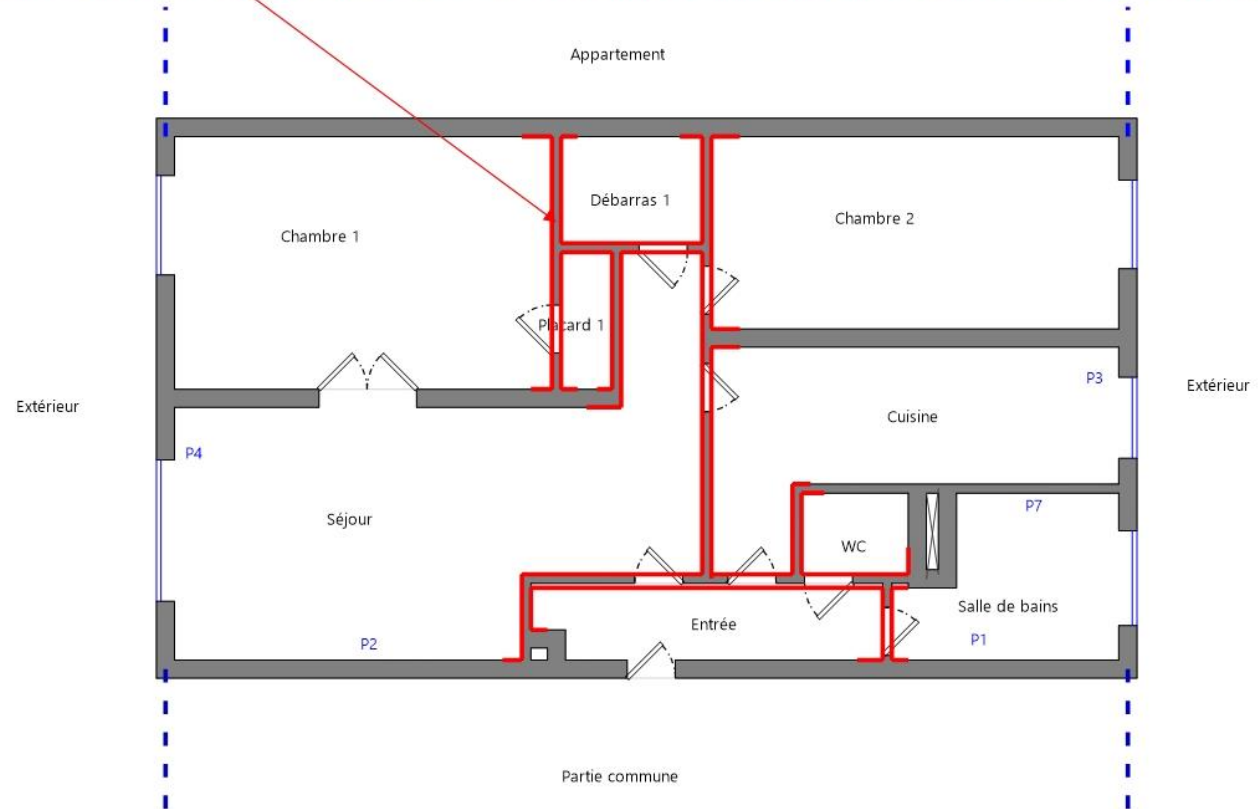
Murs

**a** M001 Couche1: + Couche2: Peinture décorative (pailletées, gouttelettes, ...) + Couche3: Enduit de jointoiement des plaques de plâtre + Couche4: Bande + Couche5: plaques de plâtre

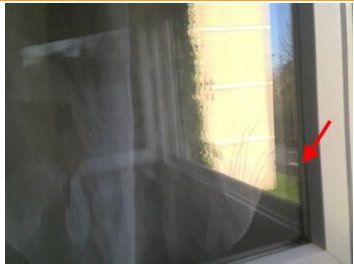
ZPSO007 : Joint de mastic de vitrage						
Niveau : Rez de chaussée Porte 2						
Localisation	n° de sondage	Zone	Prélèvement effectué / Sondage et extension	Echantillon	Analyse	Photo
Salle de bains	1	Fenêtres	Sondage et extension de la ZPSO du ou des prélèvement(s) : P012, P013	<u>Identifiant:</u> ZPSO007 <u>Echantillon:</u> MA2112046411/P012, réf. labo.: 22RI006174-008 MA2112046411/P013, réf. labo.: 22RI006174-009 <u>Description:</u> Joint de mastic de vitrage <u>Composant de la construction:</u> 2 - Parois verticales extérieures et Façades - Menuiseries extérieures <u>Partie à sonder:</u> Joint de mastic de vitrage <u>Justificatif:</u> Après analyse en laboratoire	<u>Analyse:</u> P012, P013	Idem photo : P012; P013
Cuisine	2	Fenêtres	Oui Cuisine : Fenêtres	<u>Identifiant:</u> ZPSO007 <u>Echantillon:</u> MA2112046411/P012, réf. labo.: 22RI006174-008 MA2112046411/P013, réf. labo.: 22RI006174-009 <u>Description:</u> Joint de mastic de vitrage <u>Composant de la construction:</u> 2 - Parois verticales extérieures et Façades - Menuiseries extérieures <u>Partie à sonder:</u> Joint de mastic de vitrage <u>Justificatif:</u> Après analyse en laboratoire	<u>Analyse:</u> P012 <u>Partie analysée par le laboratoire:</u> - Matériau souple de type joint (gris) : Absence d'amiante

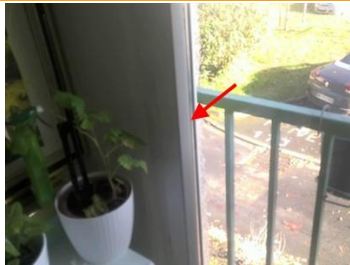
Séjour	5	Fenêtres	Oui Séjour : Fenêtres	<p><u>Identifiant:</u> ZPSO007</p> <p><u>Echantillon:</u> MA2112046411/P012, réf. labo.: 22RI006174-008 MA2112046411/P013, réf. labo.: 22RI006174-009</p> <p><u>Description:</u> Joint de mastic de vitrage</p> <p><u>Composant de la construction:</u> 2 - Parois verticales extérieures et Façades - Menuiseries extérieures</p> <p><u>Partie à sonder:</u> Joint de mastic de vitrage</p> <p><u>Justificatif:</u> Après analyse en laboratoire</p>	<p><u>Analyse:</u> P013</p> <p><u>Partie analysée par le laboratoire:</u> - Matériau souple de type joint (gris) : Absence d'amiante</p>

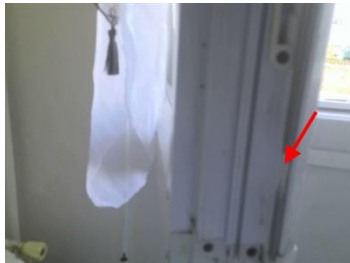
Localisation	n° de sondage	Zone	Prélèvement effectué / Sondage et extension	Echantillon	Analyse	Photo
Salle de bains	1	Fenêtres	Sondage et extension de la ZPSO du ou des prélèvement(s) : P014, P015	<p><u>Identifiant:</u> ZPSO008 <u>Echantillon:</u> MA2112046411/P014, réf. labo.: 22RI006174-010 MA2112046411/P015, réf. labo.: 22RI006174-011 <u>Description:</u> Joint de friction <u>Composant de la construction:</u> 2 - Pariois verticales extérieures et Façades - Menuiseries extérieures <u>Partie à sonder:</u> Garniture de friction sur fenêtres <u>Justificatif:</u> Après analyse en laboratoire</p>	<p><u>Analyse:</u> P014, P015</p>	Idem photo : P014; P015
Cuisine	2	Fenêtres	Oui Cuisine : Fenêtres	<p><u>Identifiant:</u> ZPSO008 <u>Echantillon:</u> MA2112046411/P014, réf. labo.: 22RI006174-010 MA2112046411/P015, réf. labo.: 22RI006174-011 <u>Description:</u> Joint de friction <u>Composant de la construction:</u> 2 - Pariois verticales extérieures et Façades - Menuiseries extérieures <u>Partie à sonder:</u> Garniture de friction sur fenêtres <u>Justificatif:</u> Après analyse en laboratoire</p>	<p><u>Analyse:</u> P014 <u>Partie analysée par le laboratoire:</u> - Matériau souple de type joint (gris) : Absence d'amiante</p>

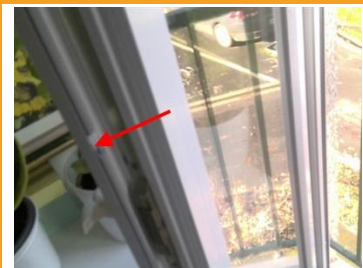
Séjour	5	Fenêtres	Oui Séjour : Fenêtres	<p><u>Identifiant:</u> ZPSO008  <u>Echantillon:</u>            MA2112046411/P014, réf. labo.: 22RI006174-010            MA2112046411/P015, réf. labo.: 22RI006174-011  <u>Description:</u> Joint de friction  <u>Composant de la construction:</u> 2 - Parois verticales extérieures et Façades - Menuiseries extérieures  <u>Partie à sonder:</u> Garniture de friction sur fenêtres  <u>Justificatif:</u> Après analyse en laboratoire</p>	<p><u>Analyse:</u>            P015  <u>Partie analysée par le laboratoire:</u>            - Matériau souple de type joint (gris) : Absence d'amiante</p>

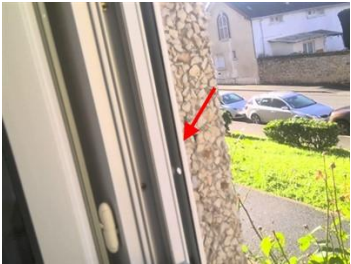
Localisation	n° de sondage	Zone	Prélèvement effectué / Sondage et extension	Echantillon	Analyse	Photo
Salle de bains	1	Fenêtres	Sondage et extension de la ZPSO du ou des prélèvement(s) : P017	<p><u>Identifiant:</u> ZPSO009</p> <p><u>Echantillon:</u> MA2112046411/P016, réf. labo.: 22RI006174-012 MA2112046411/P017, réf. labo.: 22RI006174-013</p> <p><u>Description:</u> Joint d'étanchéité entre menuiserie et structure</p> <p><u>Composant de la construction:</u> 2 - Parois verticales extérieures et Façades - Menuiseries extérieures</p> <p><u>Partie à sonder:</u> Joint d'étanchéité entre menuiserie et structure</p> <p><u>Justificatif:</u> Après analyse en laboratoire</p>	<p><u>Analyse:</u> P016, P017</p>	Idem photo : P017
Cuisine	2	Fenêtres	Oui Cuisine : Fenêtres	<p><u>Identifiant:</u> ZPSO009</p> <p><u>Echantillon:</u> MA2112046411/P016, réf. labo.: 22RI006174-012 MA2112046411/P017, réf. labo.: 22RI006174-013</p> <p><u>Description:</u> Joint d'étanchéité entre menuiserie et structure</p> <p><u>Composant de la construction:</u> 2 - Parois verticales extérieures et Façades - Menuiseries extérieures</p> <p><u>Partie à sonder:</u> Joint d'étanchéité entre menuiserie et structure</p> <p><u>Justificatif:</u> Après analyse en laboratoire</p>	<p><u>Analyse:</u> P016</p> <p><u>Partie analysée par le laboratoire:</u> - Matériau souple de type joint (blanc) : Absence d'amiante</p>

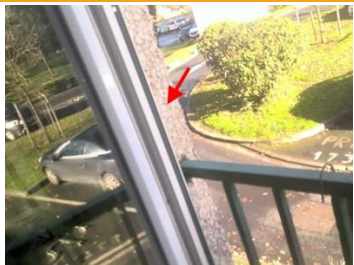
Chambre 2	4	Fenêtres	Sondage et extension de la ZPSO du ou des prélèvement(s) : P017	<p><u>Identifiant:</u> ZPSO009</p> <p><u>Echantillon:</u> MA2112046411/P016, réf. labo.: 22RI006174-012 MA2112046411/P017, réf. labo.: 22RI006174-013</p> <p><u>Description:</u> Joint d'étanchéité entre menuiserie et structure</p> <p><u>Composant de la construction:</u> 2 - Parois verticales extérieures et Façades - Menuiseries extérieures</p> <p><u>Partie à sonder:</u> Joint d'étanchéité entre menuiserie et structure</p> <p><u>Justificatif:</u> Après analyse en laboratoire</p>	<p><u>Analyse:</u> P016, P017</p>	Idem photo : P017
Séjour	5	Fenêtres	Oui Séjour : Fenêtres	<p><u>Identifiant:</u> ZPSO009</p> <p><u>Echantillon:</u> MA2112046411/P016, réf. labo.: 22RI006174-012 MA2112046411/P017, réf. labo.: 22RI006174-013</p> <p><u>Description:</u> Joint d'étanchéité entre menuiserie et structure</p> <p><u>Composant de la construction:</u> 2 - Parois verticales extérieures et Façades - Menuiseries extérieures</p> <p><u>Partie à sonder:</u> Joint d'étanchéité entre menuiserie et structure</p> <p><u>Justificatif:</u> Après analyse en laboratoire</p>	<p><u>Analyse:</u> P017</p> <p><u>Partie analysée par le laboratoire:</u> - Matériau souple de type joint (blanc) : Absence d'amiante</p>

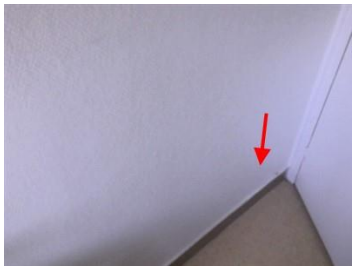
Salle de bains	3	Mur porteur	Oui Salle de bains : Mur porteur	<p><u>Identifiant:</u> ZPSO001</p> <p><u>Echantillon:</u> MA2112046411/P001, réf. labo.: 22RI006174-001 MA2112046411/P002, réf. labo.: 22RI006174-002</p> <p><u>Description:</u> Couche1: Peinture + Couche2: Enduit à base de plâtre lissé ou taloché</p> <p><u>Composant de la construction:</u> 3 - Parois verticales intérieures - Revêtements de murs, poteaux, cloisons, gaines, coffres + 3 - Parois verticales intérieures - Murs et cloisons maçonnés</p> <p><u>Partie à sonder:</u> Couche1: Peinture + Couche2: Enduit à base de plâtre lissé ou taloché</p> <p><u>Justificatif:</u> Après analyse en laboratoire</p>	<p><u>Analyse:</u> P001</p> <p><u>Partie analysée par le laboratoire:</u> - Phase 2 Matériau de type maillage de fibres et liant (blanc) ; matériau de type système d'enduit peinture (beige) ; matériau dur de type mortier, béton, chape (gris) Absence d'amiante</p>

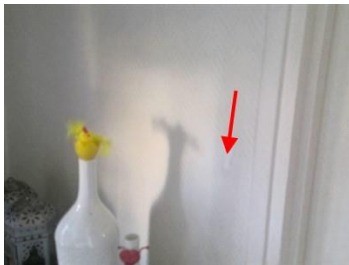
Placard 1	7	Mur porteur	Sondage et extension de la ZPSO du ou des prélèvement(s) : P001, P002	<p><u>Identifiant:</u> ZPSO001</p> <p><u>Echantillon:</u> MA2112046411/P001, réf. labo.: 22RI006174-001 MA2112046411/P002, réf. labo.: 22RI006174-002</p> <p><u>Description:</u> Couche1: Peinture + Couche2: Enduit à base de plâtre lissé ou taloché</p> <p><u>Composant de la construction:</u> 3 - Parois verticales intérieures - Revêtements de murs, poteaux, cloisons, gaines, coffres + 3 - Parois verticales intérieures - Murs et cloisons maçonnés</p> <p><u>Partie à sonder:</u> Couche1: Peinture + Couche2: Enduit à base de plâtre lissé ou taloché</p> <p><u>Justificatif:</u> Après analyse en laboratoire</p>	<p><u>Analyse:</u> P001, P002</p>	Idem photo : P001; P002
Séjour	8	Mur porteur	Oui Séjour : Mur porteur	<p><u>Identifiant:</u> ZPSO001</p> <p><u>Echantillon:</u> MA2112046411/P001, réf. labo.: 22RI006174-001 MA2112046411/P002, réf. labo.: 22RI006174-002</p> <p><u>Description:</u> Couche1: Peinture + Couche2: Enduit à base de plâtre lissé ou taloché</p> <p><u>Composant de la construction:</u> 3 - Parois verticales intérieures - Revêtements de murs, poteaux, cloisons, gaines, coffres + 3 - Parois verticales intérieures - Murs et cloisons maçonnés</p> <p><u>Partie à sonder:</u> Couche1: Peinture + Couche2: Enduit à base de plâtre lissé ou taloché</p> <p><u>Justificatif:</u> Après analyse en laboratoire</p>	<p><u>Analyse:</u> P002</p> <p><u>Partie analysée par le laboratoire:</u> - Phase 2 Matériau de type maillage de fibres et liant (blanc) ; matériau dur de type mortier, béton, chape (gris) Absence d'amiante</p>

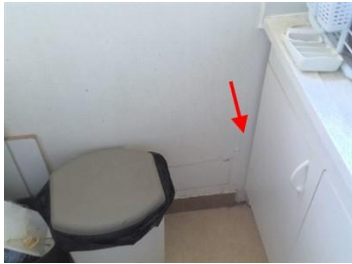
Localisation	n° de sondage	Zone	Prélèvement effectué / Sondage et extension	Echantillon	Analyse	Photo
Salle de bains	1	Mur donnant sur extérieur	Sondage et extension de la ZPSO du ou des prélèvement(s) : P003, P004	<p><u>Identifiant:</u> ZPSO002</p> <p><u>Echantillon:</u> MA2112046411/P003, réf. labo.: 22RI006174-003 MA2112046411/P004, réf. labo.: 22RI006174-004</p> <p><u>Description:</u> Peinture + Enduit à base de plâtre</p> <p><u>Composant de la construction:</u> 3 - Parois verticales intérieures - Murs et cloisons maçonnés</p> <p><u>Partie à sonder:</u> Peinture + Enduit à base de plâtre</p> <p><u>Justificatif:</u> Après analyse en laboratoire</p>	<p><u>Analyse:</u> P003, P004</p>	Idem photo : P003; P004
Cuisine	2	Mur donnant sur extérieur	Oui Cuisine : Mur donnant sur extérieur	<p><u>Identifiant:</u> ZPSO002</p> <p><u>Echantillon:</u> MA2112046411/P003, réf. labo.: 22RI006174-003 MA2112046411/P004, réf. labo.: 22RI006174-004</p> <p><u>Description:</u> Peinture + Enduit à base de plâtre</p> <p><u>Composant de la construction:</u> 3 - Parois verticales intérieures - Murs et cloisons maçonnés</p> <p><u>Partie à sonder:</u> Peinture + Enduit à base de plâtre</p> <p><u>Justificatif:</u> Après analyse en laboratoire</p>	<p><u>Analyse:</u> P003</p> <p><u>Partie analysée par le laboratoire:</u> - Phase 2 Matériau de type maillage de fibres et liant (blanc) ; matériau de type système d'enduit peinture (beige) ; matériau dur de type mortier, béton, chape (gris) Absence d'amiante</p>

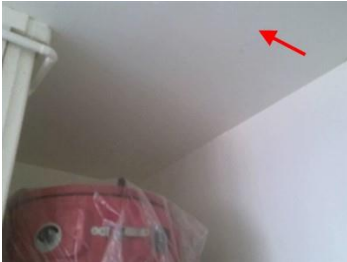
Salle de bains	3	Plafond	Sondage et extension de la ZPSO du ou des prélèvement(s) : P010, P011	<p><u>Identifiant:</u> ZPSO006 <u>Echantillon:</u> MA2112046411/P010, réf. labo.: 22RI006174-006 MA2112046411/P011, réf. labo.: 22RI006174-007 <u>Description:</u> Peinture + Enduit à base de plâtre <u>Composant de la construction:</u> 4 - Plafonds et faux plafonds - Plafonds <u>Partie à sonder:</u> Peinture + Enduit à base de plâtre <u>Justificatif:</u> Après analyse en laboratoire</p>	<p><u>Analyse:</u> P010, P011</p>	Idem photo : P010; P011
Cuisine	4	Plafond	Oui Cuisine : Plafond	<p><u>Identifiant:</u> ZPSO006 <u>Echantillon:</u> MA2112046411/P010, réf. labo.: 22RI006174-006 MA2112046411/P011, réf. labo.: 22RI006174-007 <u>Description:</u> Peinture + Enduit à base de plâtre <u>Composant de la construction:</u> 4 - Plafonds et faux plafonds - Plafonds <u>Partie à sonder:</u> Peinture + Enduit à base de plâtre <u>Justificatif:</u> Après analyse en laboratoire</p>	<p><u>Analyse:</u> P010 <u>Partie analysée par le laboratoire:</u> - Matériau de type système d'enduit peinture (blanc) ; matériau dur de type mortier, béton, chape (gris) : Absence d'amiante</p>
