Rapport de Repérage des matériaux et produits contenant de l'amiante avant réalisation de travaux dans un immeuble bâti

Numéro de dossier : MA2112046407
Rapport édité le : 13/09/2023

113, 129, 143, 157 RUE LT MOISANT
BAT E (25LAL0101)
77190 DAMMARIES LES LYS
Bat. N/A; Etage N/A; Porte 1

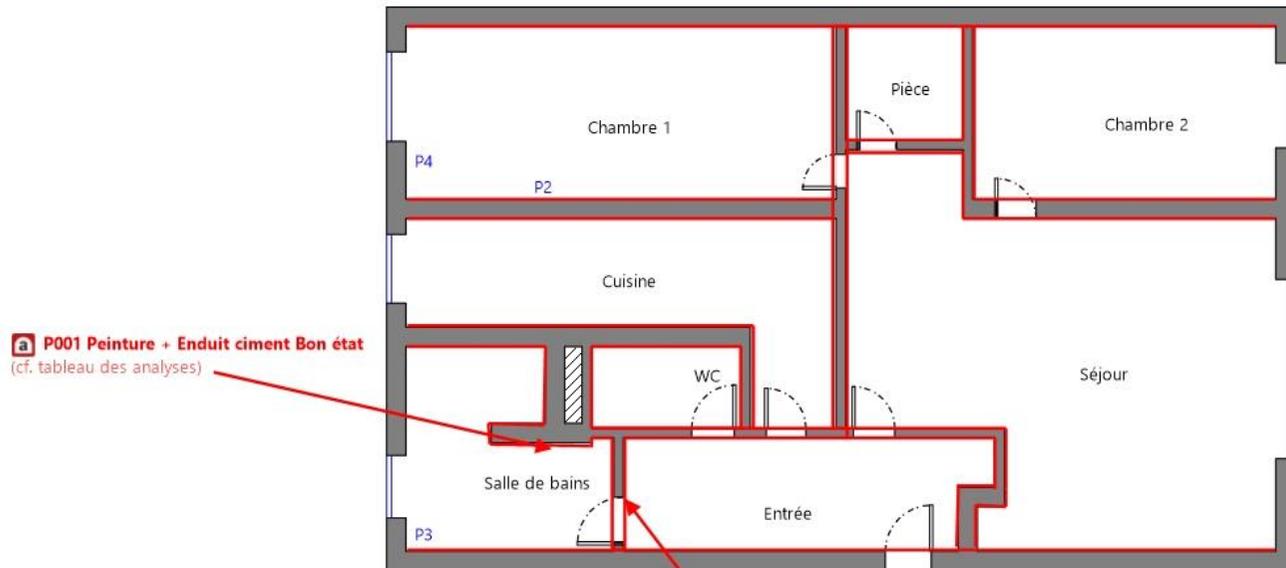
P001 Peinture + Enduit ciment Bon état
(cf. tableau des analyses)

ZPSO007 Couche1: Peinture décorative (pailletées, gouttelettes, ...) + Couche2: Enduits à base de plâtre ou ciment projetés, lissés ou talochés
Bon état

Murs

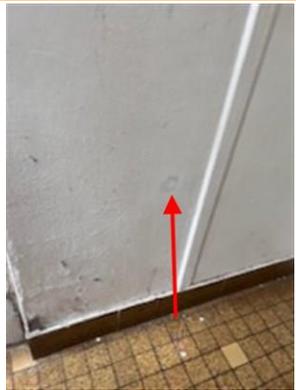
Salle de bains	Discontinue	2	Mur de refend	Oui 1er étage 1 - Salle de bains : Mur de refend	<p><u>Identifiant:</u> ZPSO001 <u>Echantillon:</u> MA2112046407/P001, réf. labo.: 23EK066233-001 MA2112046407/P002, réf. labo.: 23EK066233-002 <u>Description:</u> Couche1: Peinture décorative (pailletées, gouttelettes, ...) + Couche2: Enduit à base de ciment lissé ou taloché <u>Composant de la construction:</u> 3 - Parois verticales intérieures - Revêtements de murs, poteaux, cloisons, gaines, coffres + 3 - Parois verticales intérieures - Murs et cloisons maçonnés <u>Partie à sonder:</u> Couche1: Peinture décorative (pailletées, gouttelettes, ...) + Couche2: Enduit à base de ciment lissé ou taloché <u>Justificatif:</u> Après analyse en laboratoire</p>	<p><u>Analyse:</u> P001 <u>Partie analysée par le laboratoire:</u> - Matériau de type système d'enduit peinture (blanc) ; matériau semi-dur (gris) en traces : Présence d'amiante</p>

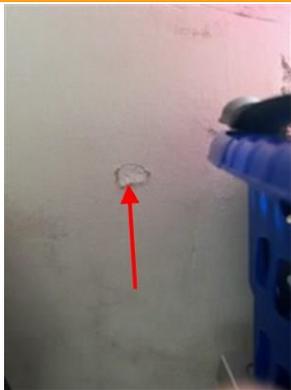
Localisation	Continuité / Discontinuité	n° de sondage	Zone	Prélèvement effectué / Sondage et extension	Echantillon	Analyse	Photo
Salle de bains	Discontinue	1	Mur donnant sur extérieur	Oui 1er étage 1 - Salle de bains : Mur donnant sur extérieur	<p><u>Identifiant:</u> ZPSO002 <u>Echantillon:</u> MA2112046407/P003, réf. labo.: 23EK066233-003 MA2112046407/P004, réf. labo.: 23EK066233-004 <u>Description:</u> Couche1: Peinture décorative (pailletées, gouttelettes, ...) + Couche2: Enduit de jointoiment des plaques de plâtre <u>Composant de la construction:</u> 3 - Parois verticales intérieures - Revêtements de murs, poteaux, cloisons, gaines, coffres + 3 - Parois verticales intérieures - Cloisons sèches (assemblées, préfabriquées) <u>Partie à sonder:</u> Couche1: Peinture décorative (pailletées, gouttelettes, ...) + Couche2: Enduit de jointoiment des plaques de plâtre <u>Justificatif:</u> Après analyse en laboratoire</p>	<p><u>Analyse:</u> P003 <u>Partie analysée par le laboratoire:</u> - Phase 2 Matériau de type peinture (blanc) ; matériau semi-dur de type plaque (plâtreux) (marron) Absence d'amiante</p>

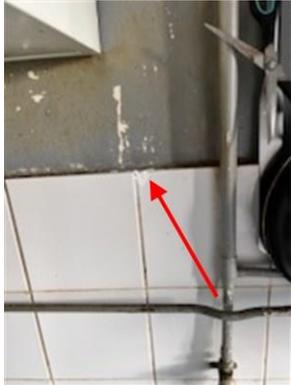
Localisation	Continuité / Discontinuité	n° de sondage	Zone	Prélèvement effectué / Sondage et extension	Echantillon	Analyse	Photo
Cuisine	Unique	1	Faïence	Oui 1er étage 1 - Cuisine : Faïence	<p><u>Identifiant:</u> ZPSO004 <u>Réf. échantillon:</u> MA2112046407/P007 <u>Réf. laboratoire:</u> 23EK066233-007 <u>Description:</u> Colle de faïence <u>Composant de la construction:</u> 3 - Parois verticales intérieures - Revêtements de murs, poteaux, cloisons, gaines, coffres <u>Partie à sonder:</u> Colle de faïence <u>Justificatif:</u> Après analyse en laboratoire</p>	<p><u>Analyse:</u> P007 <u>Partie analysée par le laboratoire:</u> - Matériau dur de type carrelage, faïence (blanc) ; matériau dur de type ciment-colle (blanc) : Absence d'amiante</p>

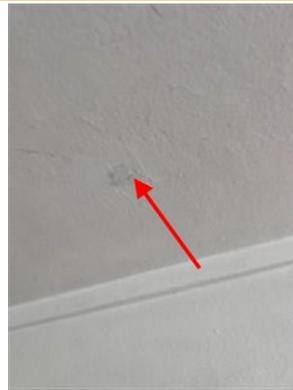
Salle de bains	Discontinue	2	Plafond	Oui 1er étage 1 - Salle de bains : Plafond	<p><u>Identifiant:</u> ZPSO003 <u>Echantillon:</u> MA2112046407/P005, réf. labo.: 23EK066233-005 MA2112046407/P006, réf. labo.: 23EK066233-006 <u>Description:</u> Couche1: Peinture décorative (pailletées, gouttelettes...) + Couche2: Enduit à base de ciment lissé ou taloché <u>Composant de la construction:</u> 4 - Plafonds et faux plafonds - Plafonds <u>Partie à sonder:</u> Couche1: Peinture décorative (pailletées, gouttelettes...) + Couche2: Enduit à base de ciment lissé ou taloché <u>Justificatif:</u> Après analyse en laboratoire</p>	<p><u>Analyse:</u> P005 <u>Partie analysée par le laboratoire:</u> - Matériau de type système d'enduit peinture (blanc) ; matériau semi-dur (gris) en traces : Absence d'amiante</p>

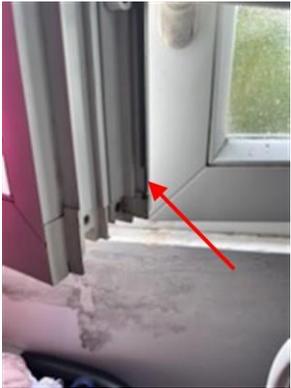
Salle de bains	Discontinue	1	Fenêtre	Oui 1er étage 1 - Salle de bains : Fenêtre	<p><u>Identifiant:</u> ZPSO005 <u>Echantillon:</u> MA2112046407/P008, réf. labo.: 23EK066233-008 MA2112046407/P009, réf. labo.: 23EK066233-009 <u>Description:</u> Garniture de friction <u>Composant de la construction:</u> Fenêtre <u>Partie à sonder:</u> Garniture de friction <u>Justificatif:</u> Après analyse en laboratoire</p>	<p><u>Analyse:</u> P008 <u>Partie analysée par le laboratoire:</u> - Matériau souple de type joint (gris) ; matériau (noir) en traces : Absence d'amiante</p>

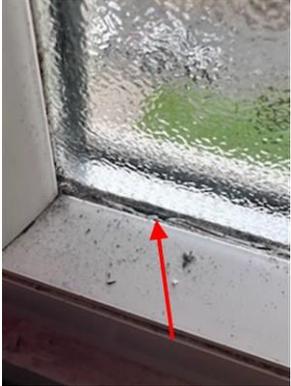
Localisation	Continuité / Discontinuité	n° de sondage	Zone	Prélèvement effectué / Sondage et extension	Echantillon	Analyse	Photo
Salle de bains	Discontinue	1	Fenêtre	Oui 1er étage 1 - Salle de bains : Fenêtre	<u>Identifiant:</u> ZPSO006 <u>Echantillon:</u> MA2112046407/P010, réf. labo.: 23EK066233-010 MA2112046407/P011, réf. labo.: 23EK066233-011 <u>Description:</u> Joint de mastic <u>Composant de la construction:</u> Fenêtre <u>Partie à sonder:</u> Joint de mastic <u>Justificatif:</u> Après analyse en laboratoire	<u>Analyse:</u> P010 <u>Partie analysée par le laboratoire:</u> - Matériau semi-dur (noir) ; matériau souple de type joint (gris) : Absence d'amiante

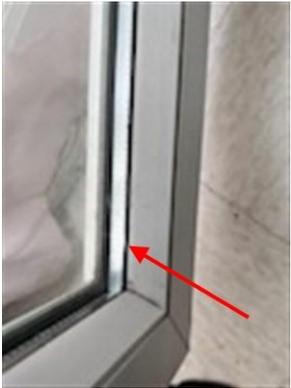
Chambre 1	Discontinue	4	Fenêtre	Oui 1er étage 1 - Chambre 1 : Fenêtre	<u>Identifiant:</u> ZPSO006 <u>Echantillon:</u> MA2112046407/P010, réf. labo.: 23EK066233-010 MA2112046407/P011, réf. labo.: 23EK066233-011 <u>Description:</u> Joint de mastic <u>Composant de la construction:</u> Fenêtre <u>Partie à sonder:</u> Joint de mastic <u>Justificatif:</u> Après analyse en laboratoire	<u>Analyse:</u> P011 <u>Partie analysée par le laboratoire:</u> - Matériau (noir) ; matériau souple de type mastic (gris) : Absence d'amiante
