Repérage Amiante Avant Travaux

Numéro de dossier : MA2112046378
Date d'intervention : 03/01/2022

25LAL0102
113, RUE LT MOISANT (BAT E)
77190 DAMMARIES LES LYS
Bat. E; Etage 1; Porte 2

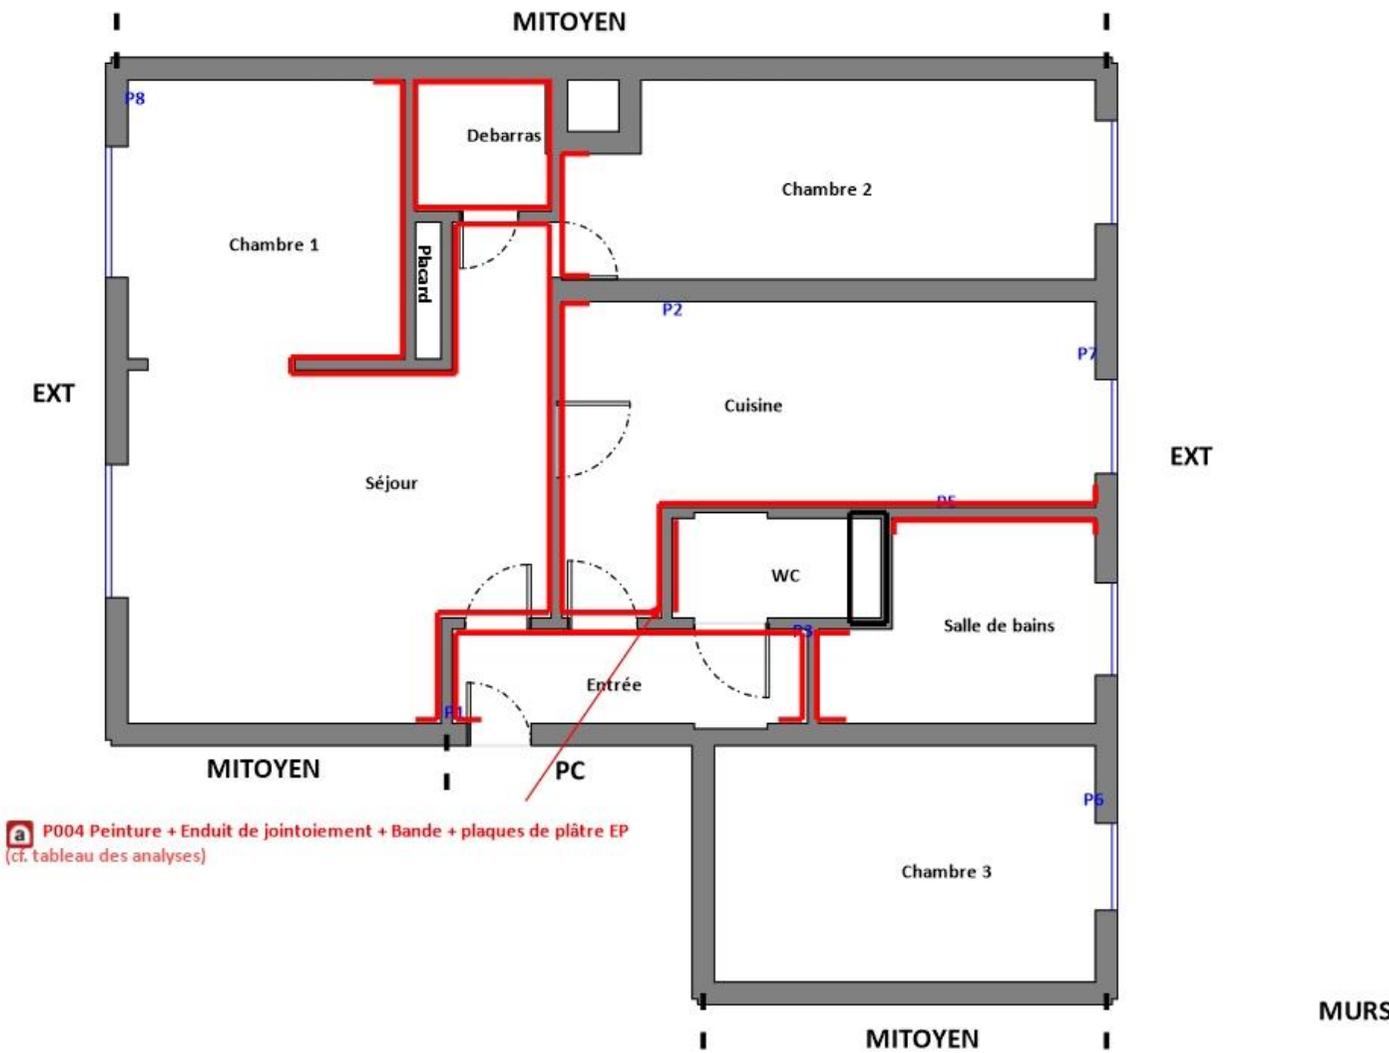
Planche de repérage des matériaux et produits amiantés
Affaire	MA2112046378
Opération	SAGET Frédéric
Site	25LAL0102
	113, RUE LT MOISANT (BAT E)
	77190 DAMMARIES LES LYS
Date de réalisation	11/01/2022
Matériaux et produits contenant de l'amiante	
	Surface amianté
	Linéaire / paroi amianté (type 1)
	Linéaire / paroi amianté (type 2)
	Conduit amianté
Sondages destructifs / Prélèvements	
	Px Prélèvement Positif
	Px Prélèvement négatif
	S Sondage destructif
Types de murs	
	Mur Porteur
	Mur Cloison (type 1)
	Mur Cloison (type 2)
	Gaine technique
Éléments ou pièces non visités	
	Local non visité
	Élément non visité

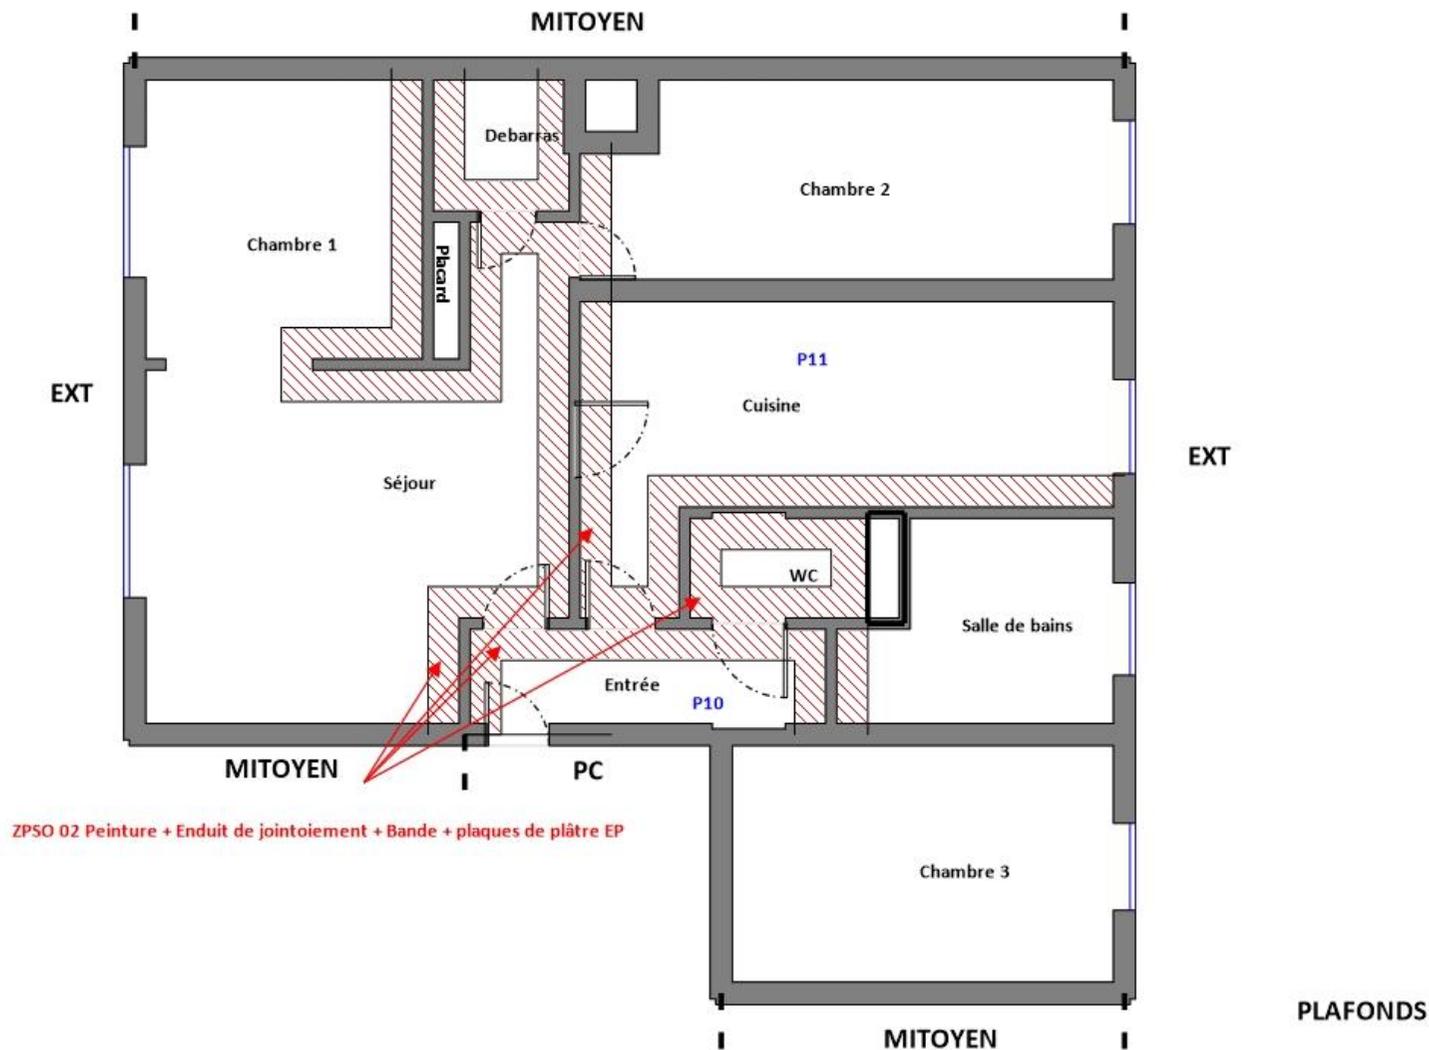
Planche de repérage des matériaux et produits amiantés
Affaire	MA2112046378
Opération	SAGET Frédéric
Site	25LAL0102
	113, RUE LT MOISANT (BAT E)
	77190 DAMMARIES LES LYS
Date de réalisation	11/01/2022
Matériaux et produits contenant de l'amiante	
	Surface amianté
	Linéaire / paroi amianté (type 1)
	Linéaire / paroi amianté (type 2)
	Conduit amianté
Sondages destructifs / Prélèvements	
	Prélèvement Positif
	Prélèvement négatif
	Sondage destructif
Types de murs	
	Mur Porteur
	Mur Cloison (type 1)
	Mur Cloison (type 2)
	Gaine technique
Eléments ou pièces non visités	
	Local non visitée
	Elément non visité

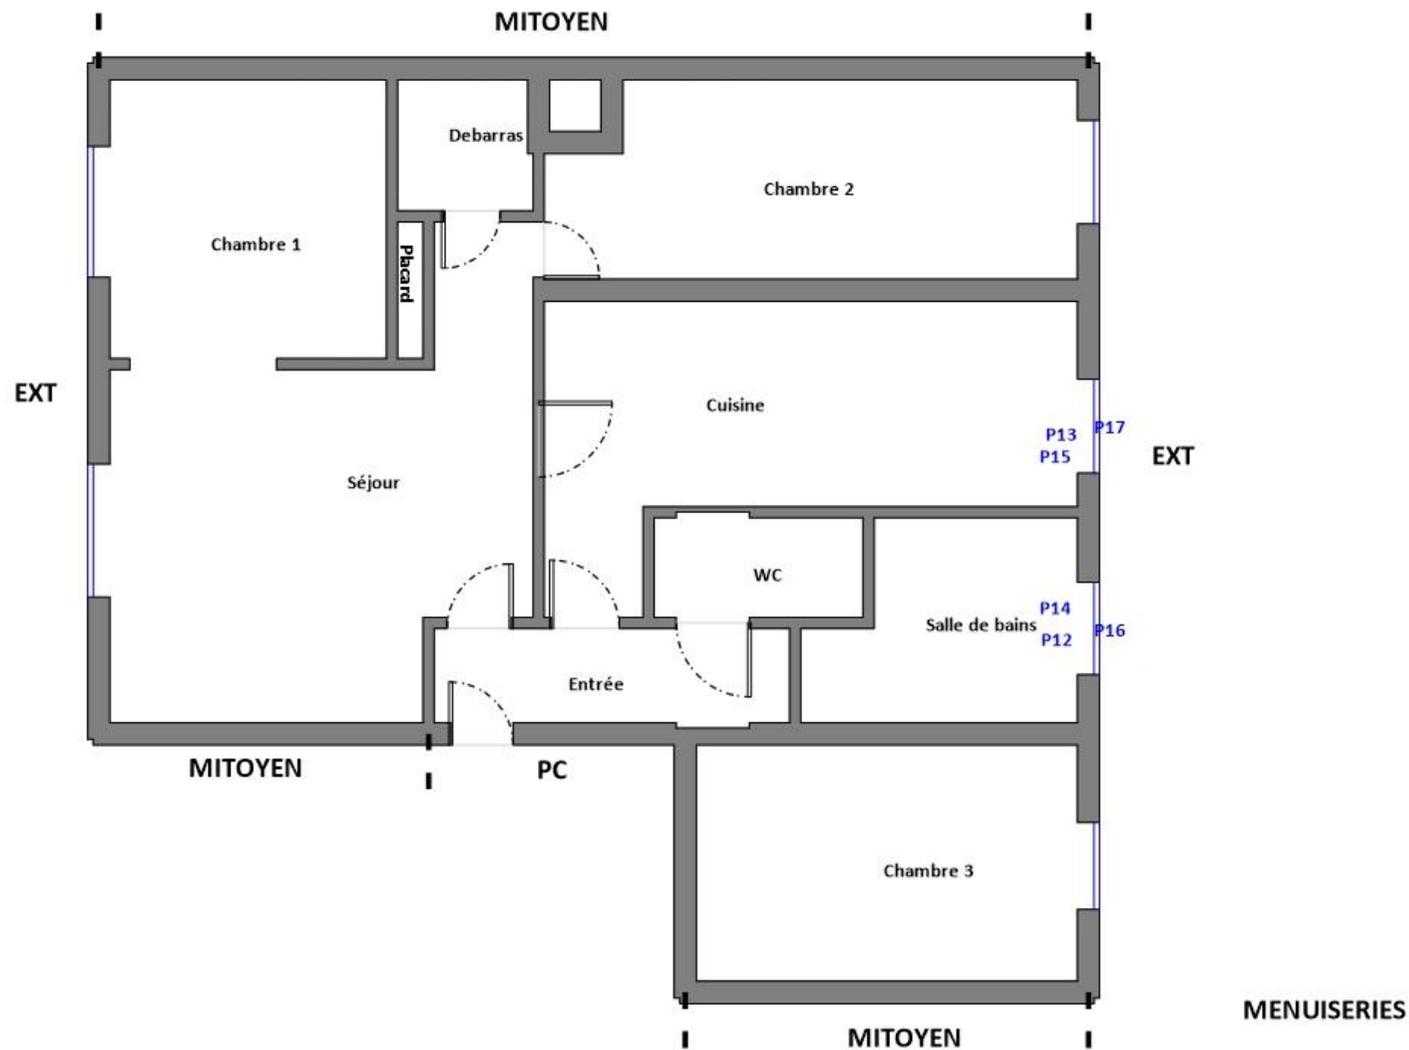
Planche de repérage des matériaux et produits amiantés
Affaire	MA2112046378
Opération	SAGET Frédéric
Site	25LAL0102
	113, RUE LT MOISANT (BAT E)
	77190 DAMMARIES LES LYS
Date de réalisation	11/01/2022
Matériaux et produits contenant de l'amiante	
	Surface amianté
	Linéaire / paroi amianté (type 1)
	Linéaire / paroi amianté (type 2)
	Conduit amianté
Sondages destructifs / Prélèvements	
	Prélèvement Positif
	Prélèvement négatif
	Sondage destructif
Types de murs	
	Mur Porteur
	Mur Cloison (type 1)
	Mur Cloison (type 2)
	Gaine technique
Éléments ou pièces non visités	
	Local non visitée
	Élément non visité

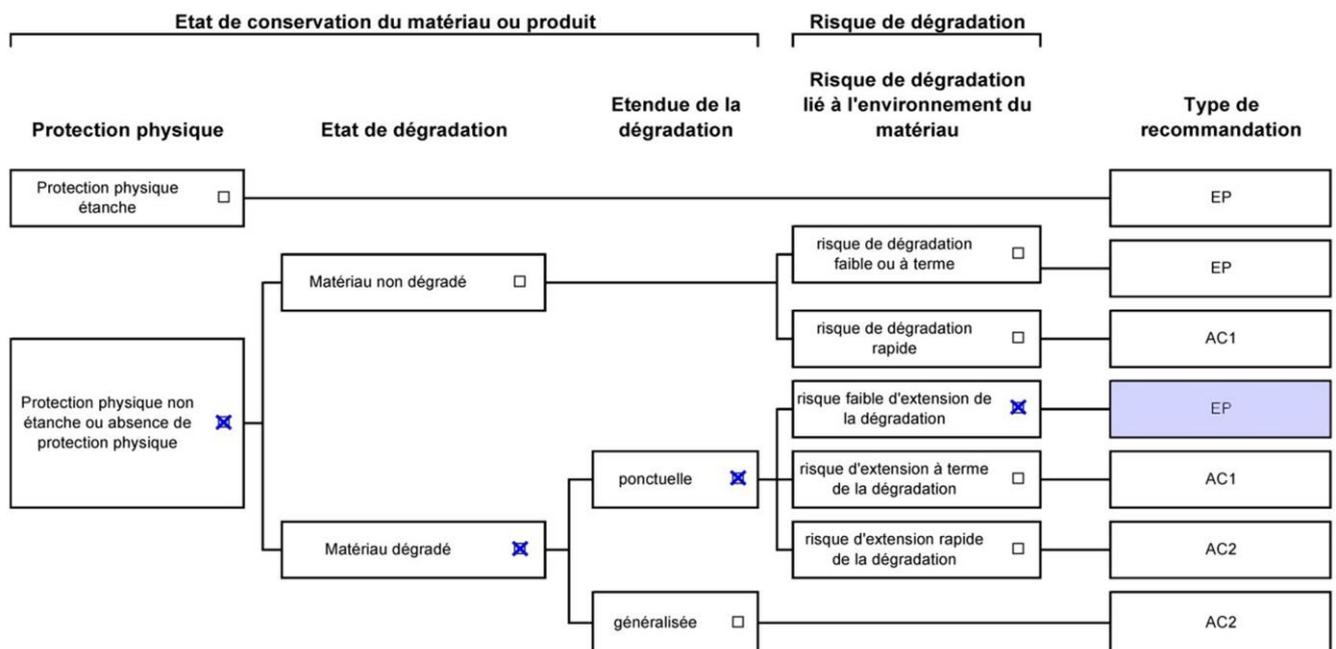
Matériau : Couche1: Peinture décorative (pailletées, gouttelettes, ...) + Couche2: Enduit de jointoiement des plaques de plâtre + Couche3: Bandes calicot

Résultat EP (Z-II-RF)
