# Rapport de Repérage Amiante avant réalisation de travaux dans un immeuble bâti

Numéro de dossier : MA2112046412  
Date d'intervention : 03/01/2022

25LAL0301  
113 RUE LT MOISANT (BAT E)  
(RAAT25LAL0301)  
77190 DAMMARIES LES LYS  
Bat. 113 ; Etage 3 ; Porte 301

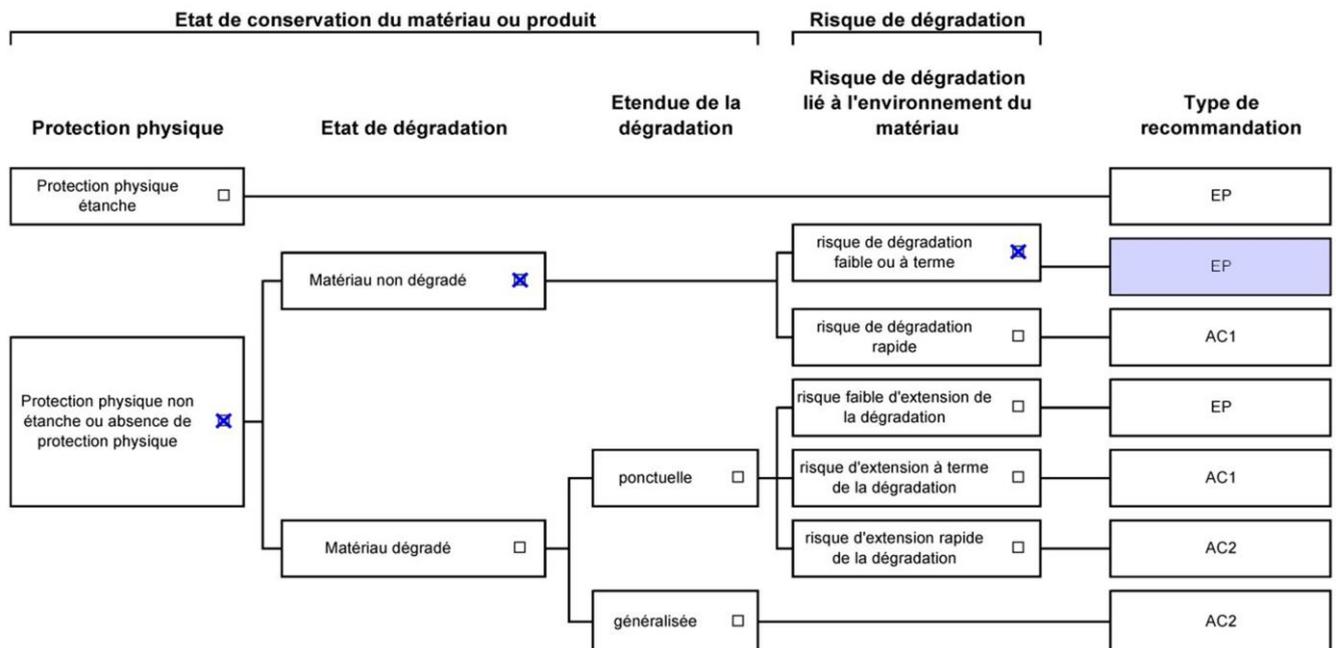
Matériau : Peinture + Enduit de jointoiment + Bande + plaques de plâtre

Résultat EP (Z-III-RF)
