Rapport de Repérage des matériaux et produits contenant de l'amiante avant réalisation de travaux dans un immeuble bâti

Numéro de dossier : MA2112046384
Rapport édité le : 14/09/2023

113, 129, 143, 157 RUE LT MOISANT
BAT E (25LAL0302)
77190 DAMMARIES LES LYS
Bat. N/A; Etage N/A; Porte 2

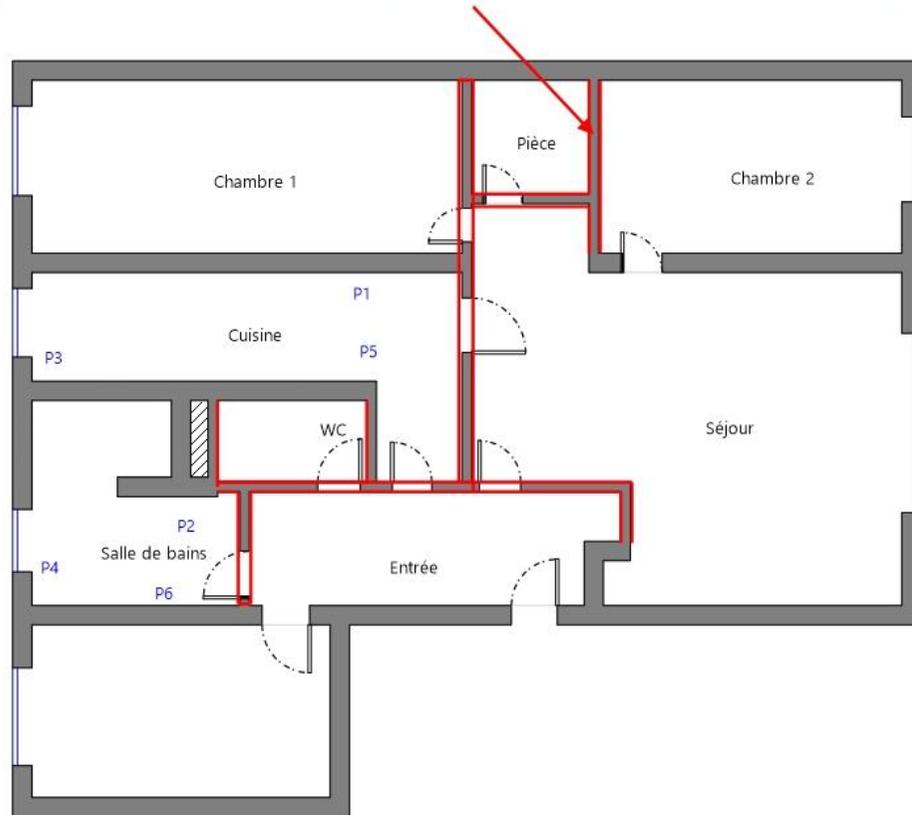
a ZPSO001 Couche1: Peinture décorative (pailletées, gouttelettes, ...) + Couche2: Enduits à base de plâtre ou ciment projetés, lissés ou talochés
Bon état
