Rapport de Repérage Amiante avant réalisation de travaux dans un immeuble bâti

Numéro de dossier : MA2112046391
Date d'intervention : 03/01/2022

25LAL0401
113 RUE LT MOISANT (BAT E)
77190 DAMMARIES LES LYS
Porte 1

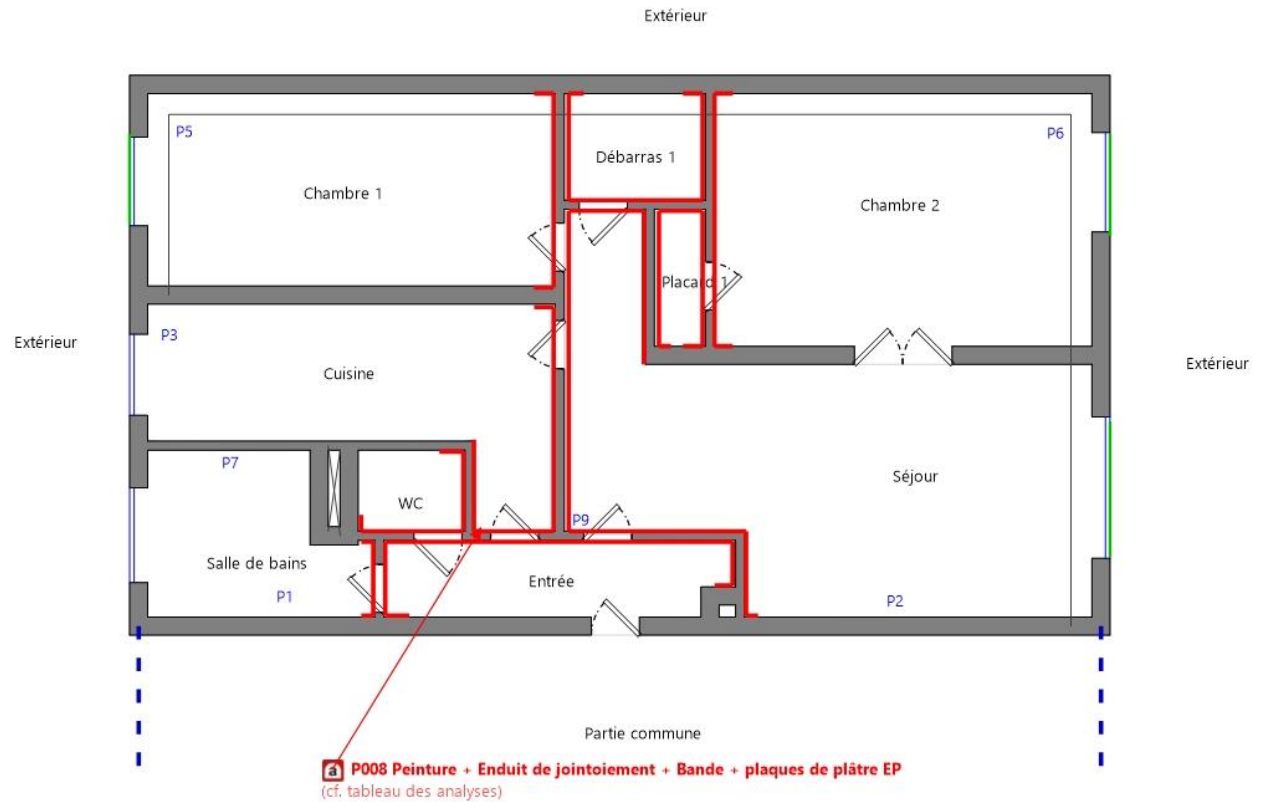
ZPSO	Niveau	Localisation	Zone	Description du prélèvement réalisé	Surface indicative
ZPSO005	Étage 4 Porte 401	Entrée; WC; Salle de bains; Cuisine; Chambre 1; Chambre 2; Placard 1; Séjour; Debarras 1	Cloisons avec liaisons sur murs et plafonds	<p>Analyse : P008</p> <ul style="list-style-type: none"> - Phase 2 Matériau de type maillage de fibres et liant (blanc) ; matériau de type système d'enduit peinture (jaune) ; matériau souple fibreux de type papier, carton (beige) ; matériau semi-dur de type enduit (brillant) (beige) ; matériau souple fibreux de type papier, carton (marron) ; matériau semi-dur de type plâtre (blanc) (Présence d'amiante) - Phase 3 Matériau souple fibreux de type papier, carton (beige) (Absence d'amiante) - Phase 4 Matériau souple fibreux de type papier, carton (marron) (Absence d'amiante) <p>Analyse : P009</p> <ul style="list-style-type: none"> - Phase 2 Matériau de type maillage de fibres et liant (blanc) ; matériau de type système d'enduit peinture (beige) ; matériau souple fibreux de type papier, carton (marron) ; matériau semi-dur de type plâtre (blanc) (Absence d'amiante) - Phase 3 Matériau souple fibreux de type papier, carton (marron) (Absence d'amiante) 	74,9m ²

Planche de repérage des matériaux et produits amiantés
Affaire	MA2112046391
Opération	BENDERDOUCH ala eddine
Site	25LAL0401
	113 RUE LT MOISANT (BAT E)
	77190 DAMMARIES LES LYS
Date de réalisation	11/01/2022
Matériaux et produits contenant de l'amiante	
	Surface amianté
	Linéaire / paroi amianté (type 1)
	Linéaire / paroi amianté (type 2)
	Conduit amianté
Sondages destructifs / Prélèvements	
	Px Prélèvement Positif
	Px Prélèvement négatif
	Sondage destructif
Types de murs	
	Mur Porteur
	Mur Cloison (type 1)
	Mur Cloison (type 2)
	Gaine technique
Eléments ou pièces non visités	
	Local non visitée
	Elément non visité

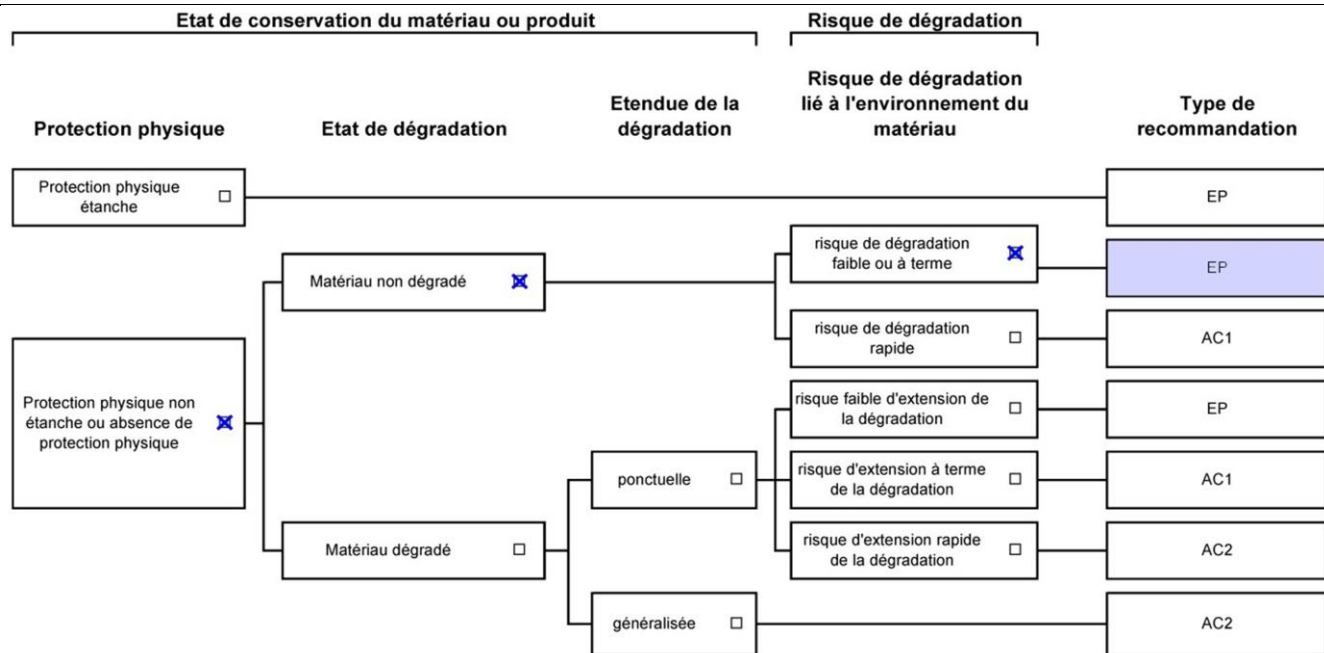
Matériau : Peinture + Enduit de jointoiment + Bande + plaques de plâtre

Résultat EP (Z-III-RF)
