# Rapport de repérage des matériaux et produits contenant de l'amiante avant réalisation de travaux dans un immeuble bâti

Numéro de dossier : MA2112046376  
Date d'édition: 09/03/2022

25LAM0001  
129 RUE LT MOISANT (BAT E)  
(25LAM0001)  
77190 DAMMARIES LES LYS  
Bat. 129; Etage RDC; Porte 1

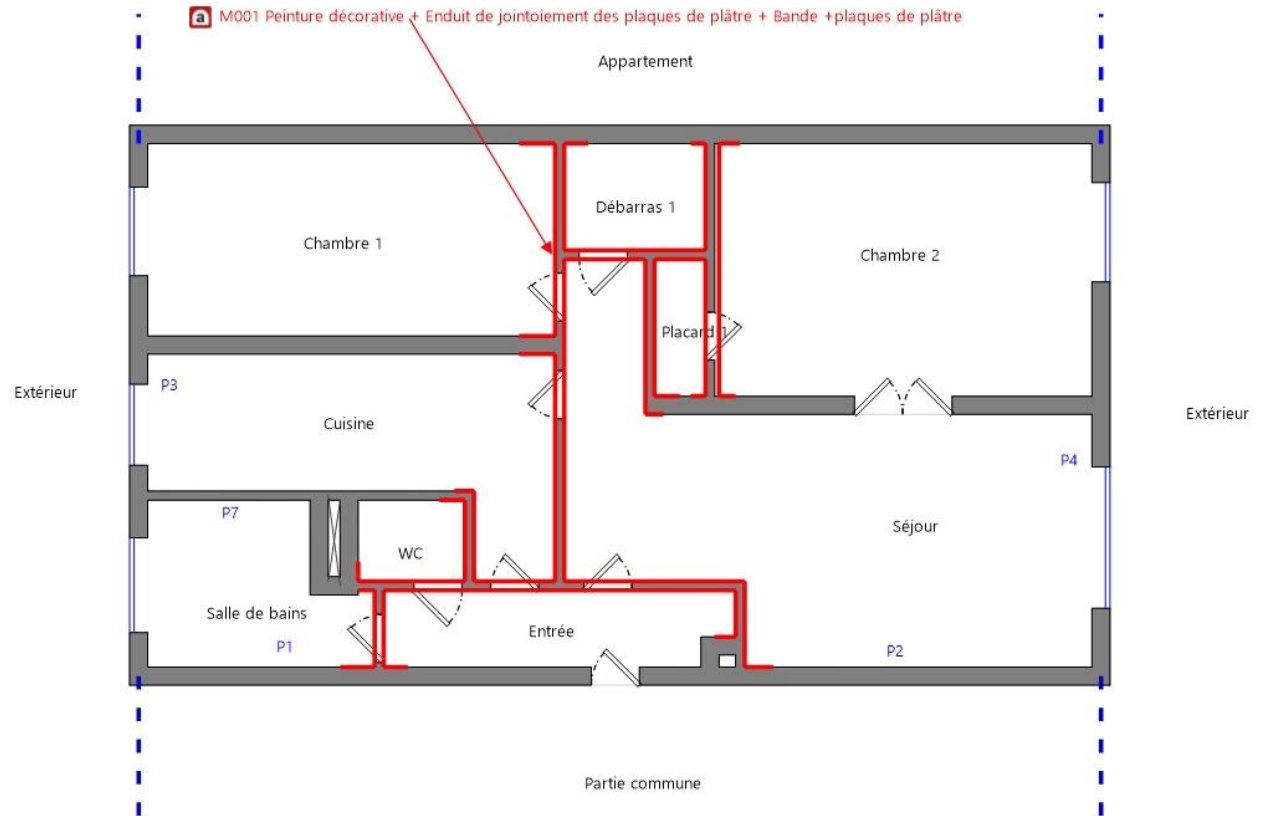
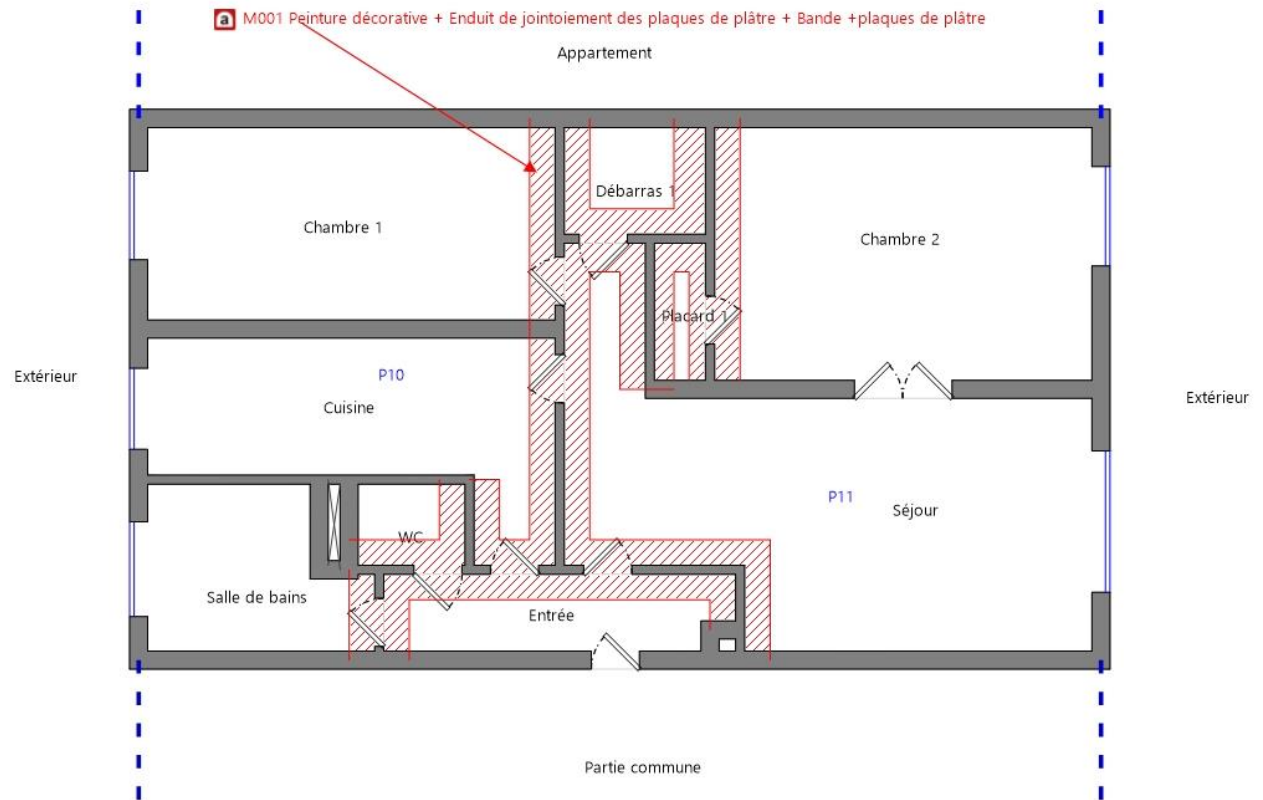
ZPSO	Niveau	Localisation	Zone	Description du prélèvement réalisé	Surface indicative
M001	Entrée	Entrée	Cloisons avec liaisons sur murs et plafonds	Sur anciennes analyses	83m2
	--	--			
	WC	WC			
	--	--			
	Salle de bains	Salle de bains			
	--	--			
	Cuisine	Cuisine			
	--	--			
	Chambre 1	Chambre 1			
	--	--			
	Chambre 2	Chambre 2			
--	--				
Placard 1	Placard 1				
--	--				
Séjour	Séjour				
--	--				
Debarras 1	Debarras 1

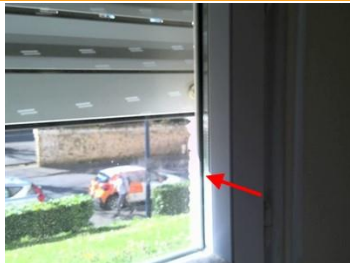
ZPSO007 : Joint de mastic de vitrage						
Niveau : Rez de chaussée Porte 1						
Localisation	n° de sondage	Zone	Prélèvement effectué / Sondage et extension	Echantillon	Analyse	Photo
Salle de bains	1	Fenêtres	Sondage et extension de la ZPSO du ou des prélèvement(s) : P012, P013	<u>Identifiant:</u> ZPSO007 <u>Echantillon:</u> MA2112046376/P012, réf. labo.: 22RI009724-008 MA2112046376/P013, réf. labo.: 22RI009724-009 <u>Description:</u> Joint de mastic de vitrage <u>Composant de la construction:</u> 2 - Parois verticales extérieures et Façades - Menuiseries extérieures <u>Partie à sonder:</u> Joint de mastic de vitrage <u>Justificatif:</u> Après analyse en laboratoire	<u>Analyse:</u> P012, P013	Idem photo : P012; P013
Cuisine	2	Fenêtres	Oui Cuisine : Fenêtres	<u>Identifiant:</u> ZPSO007 <u>Echantillon:</u> MA2112046376/P012, réf. labo.: 22RI009724-008 MA2112046376/P013, réf. labo.: 22RI009724-009 <u>Description:</u> Joint de mastic de vitrage <u>Composant de la construction:</u> 2 - Parois verticales extérieures et Façades - Menuiseries extérieures <u>Partie à sonder:</u> Joint de mastic de vitrage <u>Justificatif:</u> Après analyse en laboratoire	<u>Analyse:</u> P012 <u>Partie analysée par le laboratoire:</u> - Matériau souple de type joint (gris) : Absence d'amiante

Chambre 1	3	Fenêtres	Sondage et extension de la ZPSO du ou des prélèvement(s) : P012, P013	<p><u>Identifiant:</u> ZPSO007</p> <p><u>Echantillon:</u> MA2112046376/P012, réf. labo.: 22RI009724-008 MA2112046376/P013, réf. labo.: 22RI009724-009</p> <p><u>Description:</u> Joint de mastic de vitrage</p> <p><u>Composant de la construction:</u> 2 - Parois verticales extérieures et Façades - Menuiseries extérieures</p> <p><u>Partie à sonder:</u> Joint de mastic de vitrage</p> <p><u>Justificatif:</u> Après analyse en laboratoire</p>	<p><u>Analyse:</u> P012, P013</p>	Idem photo : P012; P013
Chambre 2	4	Fenêtres	Sondage et extension de la ZPSO du ou des prélèvement(s) : P012, P013	<p><u>Identifiant:</u> ZPSO007</p> <p><u>Echantillon:</u> MA2112046376/P012, réf. labo.: 22RI009724-008 MA2112046376/P013, réf. labo.: 22RI009724-009</p> <p><u>Description:</u> Joint de mastic de vitrage</p> <p><u>Composant de la construction:</u> 2 - Parois verticales extérieures et Façades - Menuiseries extérieures</p> <p><u>Partie à sonder:</u> Joint de mastic de vitrage</p> <p><u>Justificatif:</u> Après analyse en laboratoire</p>	<p><u>Analyse:</u> P012, P013</p>	Idem photo : P012; P013

Séjour	5	Fenêtres	Oui Séjour : Fenêtres	<p><u>Identifiant:</u> ZPSO007</p> <p><u>Echantillon:</u> MA2112046376/P012, réf. labo.: 22RI009724-008 MA2112046376/P013, réf. labo.: 22RI009724-009</p> <p><u>Description:</u> Joint de mastic de vitrage</p> <p><u>Composant de la construction:</u> 2 - Parois verticales extérieures et Façades - Menuiseries extérieures</p> <p><u>Partie à sonder:</u> Joint de mastic de vitrage</p> <p><u>Justificatif:</u> Après analyse en laboratoire</p>	<p><u>Analyse:</u> P013</p> <p><u>Partie analysée par le laboratoire:</u> - Matériau souple de type joint (gris) : Absence d'amiante</p>

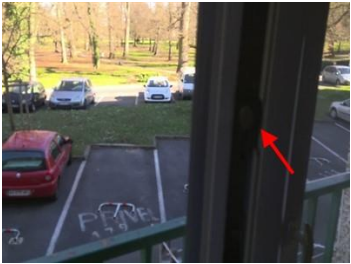
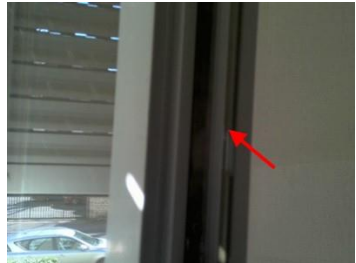
Localisation	n° de sondage	Zone	Prélèvement effectué / Sondage et extension	Echantillon	Analyse	Photo
Salle de bains	1	Fenêtres	Sondage et extension de la ZPSO du ou des prélèvement(s) : P014, P015	<p><u>Identifiant:</u> ZPSO008 <u>Echantillon:</u> MA2112046376/P014, réf. labo.: 22RI009724-010 MA2112046376/P015, réf. labo.: 22RI009724-011 <u>Description:</u> Joint de friction <u>Composant de la construction:</u> 2 - Parois verticales extérieures et Façades - Menuiseries extérieures <u>Partie à sonder:</u> Garniture de friction sur fenêtres <u>Justificatif:</u> Après analyse en laboratoire</p>	<p><u>Analyse:</u> P014, P015</p>	Idem photo : P014; P015
Cuisine	2	Fenêtres	Oui Cuisine : Fenêtres	<p><u>Identifiant:</u> ZPSO008 <u>Echantillon:</u> MA2112046376/P014, réf. labo.: 22RI009724-010 MA2112046376/P015, réf. labo.: 22RI009724-011 <u>Description:</u> Joint de friction <u>Composant de la construction:</u> 2 - Parois verticales extérieures et Façades - Menuiseries extérieures <u>Partie à sonder:</u> Garniture de friction sur fenêtres <u>Justificatif:</u> Après analyse en laboratoire</p>	<p><u>Analyse:</u> P014 <u>Partie analysée par le laboratoire:</u> - Matériau souple de type joint (gris) : Absence d'amiante</p>

Chambre 1	3	Fenêtres	Sondage et extension de la ZPSO du ou des prélèvement(s) : P014, P015	<p><u>Identifiant:</u> ZPSO008 <u>Echantillon:</u> MA2112046376/P014, réf. labo.: 22RI009724-010 MA2112046376/P015, réf. labo.: 22RI009724-011 <u>Description:</u> Joint de friction <u>Composant de la construction:</u> 2 - Parois verticales extérieures et Façades - Menuiseries extérieures <u>Partie à sonder:</u> Garniture de friction sur fenêtres <u>Justificatif:</u> Après analyse en laboratoire</p>	<p><u>Analyse:</u> P014, P015</p>	Idem photo : P014; P015
Chambre 2	4	Fenêtres	Sondage et extension de la ZPSO du ou des prélèvement(s) : P014, P015	<p><u>Identifiant:</u> ZPSO008 <u>Echantillon:</u> MA2112046376/P014, réf. labo.: 22RI009724-010 MA2112046376/P015, réf. labo.: 22RI009724-011 <u>Description:</u> Joint de friction <u>Composant de la construction:</u> 2 - Parois verticales extérieures et Façades - Menuiseries extérieures <u>Partie à sonder:</u> Garniture de friction sur fenêtres <u>Justificatif:</u> Après analyse en laboratoire</p>	<p><u>Analyse:</u> P014, P015</p>	Idem photo : P014; P015

Séjour	5	Fenêtres	Oui Séjour : Fenêtres	<p><u>Identifiant:</u> ZPSO008  <u>Echantillon:</u>            MA2112046376/P014, réf. labo.: 22RI009724-010            MA2112046376/P015, réf. labo.: 22RI009724-011  <u>Description:</u> Joint de friction  <u>Composant de la construction:</u> 2 - Parois verticales extérieures et Façades - Menuiseries extérieures  <u>Partie à sonder:</u> Garniture de friction sur fenêtres  <u>Justificatif:</u> Après analyse en laboratoire</p>	<p><u>Analyse:</u>            P015  <u>Partie analysée par le laboratoire:</u>            - Matériau souple de type joint (gris) : Absence d'amiante</p>

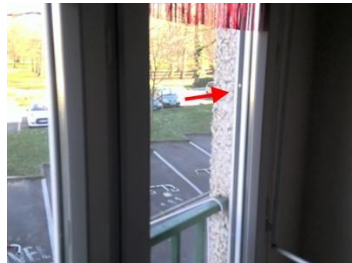
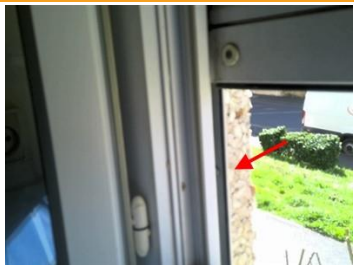
Localisation	n° de sondage	Zone	Prélèvement effectué / Sondage et extension	Echantillon	Analyse	Photo
Salle de bains	1	Fenêtres	Sondage et extension de la ZPSO du ou des prélèvement(s) : P017	<p><u>Identifiant:</u> ZPSO009</p> <p><u>Echantillon:</u> MA2112046376/P016, réf. labo.: 22RI009724-012 MA2112046376/P017, réf. labo.: 22RI009724-013</p> <p><u>Description:</u> Joint d'étanchéité entre menuiserie et structure</p> <p><u>Composant de la construction:</u> 2 - Parois verticales extérieures et Façades - Menuiseries extérieures</p> <p><u>Partie à sonder:</u> Joint d'étanchéité entre menuiserie et structure</p> <p><u>Justificatif:</u> Après analyse en laboratoire</p>	<p><u>Analyse:</u> P016, P017</p>	Idem photo : P017
Cuisine	2	Fenêtres	Oui Cuisine : Fenêtres	<p><u>Identifiant:</u> ZPSO009</p> <p><u>Echantillon:</u> MA2112046376/P016, réf. labo.: 22RI009724-012 MA2112046376/P017, réf. labo.: 22RI009724-013</p> <p><u>Description:</u> Joint d'étanchéité entre menuiserie et structure</p> <p><u>Composant de la construction:</u> 2 - Parois verticales extérieures et Façades - Menuiseries extérieures</p> <p><u>Partie à sonder:</u> Joint d'étanchéité entre menuiserie et structure</p> <p><u>Justificatif:</u> Après analyse en laboratoire</p>	<p><u>Analyse:</u> P016</p> <p><u>Partie analysée par le laboratoire:</u> - Matériau souple de type joint (blanc) : Absence d'amiante</p>

Chambre 1	3	Fenêtres	Sondage et extension de la ZPSO du ou des prélèvement(s) : P017	<p><u>Identifiant:</u> ZPSO009</p> <p><u>Echantillon:</u> MA2112046376/P016, réf. labo.: 22RI009724-012 MA2112046376/P017, réf. labo.: 22RI009724-013</p> <p><u>Description:</u> Joint d'étanchéité entre menuiserie et structure</p> <p><u>Composant de la construction:</u> 2 - Parois verticales extérieures et Façades - Menuiseries extérieures</p> <p><u>Partie à sonder:</u> Joint d'étanchéité entre menuiserie et structure</p> <p><u>Justificatif:</u> Après analyse en laboratoire</p>	<p><u>Analyse:</u> P016, P017</p>	Idem photo : P017

Chambre 2	4	Fenêtres	Sondage et extension de la ZPSO du ou des prélèvement(s) : P017	<p><u>Identifiant:</u> ZPSO009</p> <p><u>Echantillon:</u> MA2112046376/P016, réf. labo.: 22RI009724-012 MA2112046376/P017, réf. labo.: 22RI009724-013</p> <p><u>Description:</u> Joint d'étanchéité entre menuiserie et structure</p> <p><u>Composant de la construction:</u> 2 - Parois verticales extérieures et Façades - Menuiseries extérieures</p> <p><u>Partie à sonder:</u> Joint d'étanchéité entre menuiserie et structure</p> <p><u>Justificatif:</u> Après analyse en laboratoire</p>	<p><u>Analyse:</u> P016, P017</p>	Idem photo : P017
Séjour	5	Fenêtres	Oui Séjour : Fenêtres	<p><u>Identifiant:</u> ZPSO009</p> <p><u>Echantillon:</u> MA2112046376/P016, réf. labo.: 22RI009724-012 MA2112046376/P017, réf. labo.: 22RI009724-013</p> <p><u>Description:</u> Joint d'étanchéité entre menuiserie et structure</p> <p><u>Composant de la construction:</u> 2 - Parois verticales extérieures et Façades - Menuiseries extérieures</p> <p><u>Partie à sonder:</u> Joint d'étanchéité entre menuiserie et structure</p> <p><u>Justificatif:</u> Après analyse en laboratoire</p>	<p><u>Analyse:</u> P017</p> <p><u>Partie analysée par le laboratoire:</u> - Matériau souple de type joint (blanc) : Absence d'amiante</p>

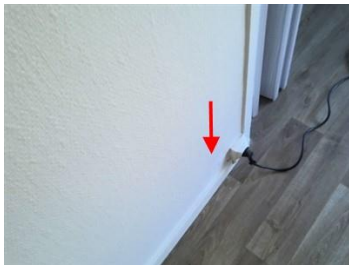
Localisation	n° de sondage	Zone	Prélèvement effectué / Sondage et extension	Echantillon	Analyse	Photo
Entrée	1	Mur porteur	Sondage et extension de la ZPSO du ou des prélèvement(s) : P001, P002	<p><u>Identifiant:</u> ZPSO001</p> <p><u>Echantillon:</u> MA2112046376/P001, réf. labo.: 22RI009724-001 MA2112046376/P002, réf. labo.: 22RI009724-002</p> <p><u>Description:</u> Couche1: Peinture + Couche2: Enduit à base de plâtre lissé ou taloché</p> <p><u>Composant de la construction:</u> 3 - Parois verticales intérieures - Revêtements de murs, poteaux, cloisons, gaines, coffres + 3 - Parois verticales intérieures - Murs et cloisons maçonnés</p> <p><u>Partie à sonder:</u> Couche1: Peinture + Couche2: Enduit à base de plâtre lissé ou taloché</p> <p><u>Justificatif:</u> Après analyse en laboratoire</p>	<p><u>Analyse:</u> P001, P002</p>	Idem photo : P001; P002
WC	2	Mur porteur	Sondage et extension de la ZPSO du ou des prélèvement(s) : P001, P002	<p><u>Identifiant:</u> ZPSO001</p> <p><u>Echantillon:</u> MA2112046376/P001, réf. labo.: 22RI009724-001 MA2112046376/P002, réf. labo.: 22RI009724-002</p> <p><u>Description:</u> Couche1: Peinture + Couche2: Enduit à base de plâtre lissé ou taloché</p> <p><u>Composant de la construction:</u> 3 - Parois verticales intérieures - Revêtements de murs, poteaux, cloisons, gaines, coffres + 3 - Parois verticales intérieures - Murs et cloisons maçonnés</p> <p><u>Partie à sonder:</u> Couche1: Peinture + Couche2: Enduit à base de plâtre lissé ou taloché</p> <p><u>Justificatif:</u> Après analyse en laboratoire</p>	<p><u>Analyse:</u> P001, P002</p>	Idem photo : P001; P002

Salle de bains	3	Mur porteur	Oui Salle de bains : Mur porteur	<p><u>Identifiant:</u> ZPSO001</p> <p><u>Echantillon:</u> MA2112046376/P001, réf. labo.: 22RI009724-001 MA2112046376/P002, réf. labo.: 22RI009724-002</p> <p><u>Description:</u> Couche1: Peinture + Couche2: Enduit à base de plâtre lissé ou taloché</p> <p><u>Composant de la construction:</u> 3 - Parois verticales intérieures - Revêtements de murs, poteaux, cloisons, gaines, coffres + 3 - Parois verticales intérieures - Murs et cloisons maçonnés</p> <p><u>Partie à sonder:</u> Couche1: Peinture + Couche2: Enduit à base de plâtre lissé ou taloché</p> <p><u>Justificatif:</u> Après analyse en laboratoire</p>	<p><u>Analyse:</u> P001</p> <p><u>Partie analysée par le laboratoire:</u> - Phase 2 Matériau de type maillage de fibres et liant (beige) ; matériau de type système d'enduit peinture (beige) ; matériau dur de type mortier, béton, chape (gris) Absence d'amiante</p>

Placard 1	7	Mur porteur	Sondage et extension de la ZPSO du ou des prélèvement(s) : P001, P002	<p><u>Identifiant:</u> ZPSO001</p> <p><u>Echantillon:</u> MA2112046376/P001, réf. labo.: 22RI009724-001 MA2112046376/P002, réf. labo.: 22RI009724-002</p> <p><u>Description:</u> Couche1: Peinture + Couche2: Enduit à base de plâtre lissé ou taloché</p> <p><u>Composant de la construction:</u> 3 - Parois verticales intérieures - Revêtements de murs, poteaux, cloisons, gaines, coffres + 3 - Parois verticales intérieures - Murs et cloisons maçonnés</p> <p><u>Partie à sonder:</u> Couche1: Peinture + Couche2: Enduit à base de plâtre lissé ou taloché</p> <p><u>Justificatif:</u> Après analyse en laboratoire</p>	<p><u>Analyse:</u> P001, P002</p>	Idem photo : P001; P002
Séjour	8	Mur porteur	Oui Séjour : Mur porteur	<p><u>Identifiant:</u> ZPSO001</p> <p><u>Echantillon:</u> MA2112046376/P001, réf. labo.: 22RI009724-001 MA2112046376/P002, réf. labo.: 22RI009724-002</p> <p><u>Description:</u> Couche1: Peinture + Couche2: Enduit à base de plâtre lissé ou taloché</p> <p><u>Composant de la construction:</u> 3 - Parois verticales intérieures - Revêtements de murs, poteaux, cloisons, gaines, coffres + 3 - Parois verticales intérieures - Murs et cloisons maçonnés</p> <p><u>Partie à sonder:</u> Couche1: Peinture + Couche2: Enduit à base de plâtre lissé ou taloché</p> <p><u>Justificatif:</u> Après analyse en laboratoire</p>	<p><u>Analyse:</u> P002</p> <p><u>Partie analysée par le laboratoire:</u> - Phase 2 Matériau de type maillage de fibres et liant (beige) ; matériau dur de type mortier, béton, chape (gris) Absence d'amiante</p>

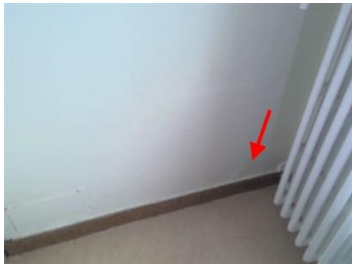
Localisation	n° de sondage	Zone	Prélèvement effectué / Sondage et extension	Echantillon	Analyse	Photo
Salle de bains	1	Mur donnant sur extérieur	Sondage et extension de la ZPSO du ou des prélèvement(s) : P003, P004	<p><u>Identifiant:</u> ZPSO002 <u>Echantillon:</u> MA2112046376/P003, réf. labo.: 22RI009724-003 MA2112046376/P004, réf. labo.: 22RI009724-004 <u>Description:</u> Peinture + Enduit à base de plâtre <u>Composant de la construction:</u> 3 - Parois verticales intérieures - Murs et cloisons maçonnés <u>Partie à sonder:</u> Peinture + Enduit à base de plâtre <u>Justificatif:</u> Après analyse en laboratoire</p>	<p><u>Analyse:</u> P003, P004</p>	Idem photo : P003; P004
Cuisine	2	Mur donnant sur extérieur	Oui Cuisine : Mur donnant sur extérieur	<p><u>Identifiant:</u> ZPSO002 <u>Echantillon:</u> MA2112046376/P003, réf. labo.: 22RI009724-003 MA2112046376/P004, réf. labo.: 22RI009724-004 <u>Description:</u> Peinture + Enduit à base de plâtre <u>Composant de la construction:</u> 3 - Parois verticales intérieures - Murs et cloisons maçonnés <u>Partie à sonder:</u> Peinture + Enduit à base de plâtre <u>Justificatif:</u> Après analyse en laboratoire</p>	<p><u>Analyse:</u> P003 <u>Partie analysée par le laboratoire:</u> - Phase 2 Matériau de type maillage de fibres et liant (beige) ; matériau de type système d'enduit peinture (beige) ; matériau dur de type mortier, béton, chape (gris) Absence d'amiante</p>

Séjour	5	Mur donnant sur extérieur	Oui Séjour : Mur donnant sur extérieur	<u>Identifiant:</u> ZPSO002 <u>Echantillon:</u> MA2112046376/P003, réf. labo.: 22RI009724-003 MA2112046376/P004, réf. labo.: 22RI009724-004 <u>Description:</u> Peinture + Enduit à base de plâtre <u>Composant de la construction:</u> 3 - Parois verticales intérieures - Murs et cloisons maçonnés <u>Partie à sonder:</u> Peinture + Enduit à base de plâtre <u>Justificatif:</u> Après analyse en laboratoire	<u>Analyse:</u> P004 <u>Partie analysée par le laboratoire:</u> - Phase 2 Matériau de type maillage de fibres et liant (beige) ; matériau dur de type mortier, béton, chape (gris) Absence d'amiante - Phase 3 Matériau dur de type mortier, béton, chape (gris) Absence d'amiante	
--------	---	---------------------------	---	---	--	--

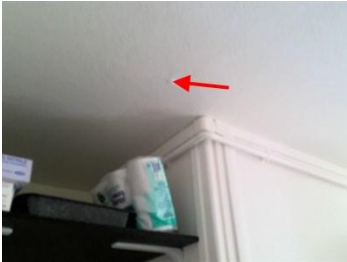
Localisation	n° de sondage	Zone	Prélèvement effectué / Sondage et extension	Echantillon	Analyse	Photo
Entrée	1	Plafond	Sondage et extension de la ZPSO du ou des prélèvement(s) : P010, P011	<p><u>Identifiant:</u> ZPSO006  <u>Echantillon:</u>            MA2112046376/P010, réf. labo.: 22RI009724-006            MA2112046376/P011, réf. labo.: 22RI009724-007  <u>Description:</u> Peinture + Enduit à base de plâtre  <u>Composant de la construction:</u> 4 - Plafonds et faux plafonds - Plafonds  <u>Partie à sonder:</u> Peinture + Enduit à base de plâtre  <u>Justificatif:</u> Après analyse en laboratoire</p>	<p><u>Analyse:</u> P010, P011</p>	Idem photo : P010; P011
WC	2	Plafond	Sondage et extension de la ZPSO du ou des prélèvement(s) : P010, P011	<p><u>Identifiant:</u> ZPSO006  <u>Echantillon:</u>            MA2112046376/P010, réf. labo.: 22RI009724-006            MA2112046376/P011, réf. labo.: 22RI009724-007  <u>Description:</u> Peinture + Enduit à base de plâtre  <u>Composant de la construction:</u> 4 - Plafonds et faux plafonds - Plafonds  <u>Partie à sonder:</u> Peinture + Enduit à base de plâtre  <u>Justificatif:</u> Après analyse en laboratoire</p>	<p><u>Analyse:</u> P010, P011</p>	Idem photo : P010; P011

Salle de bains	3	Plafond	Sondage et extension de la ZPSO du ou des prélèvement(s) : P010, P011	<p><u>Identifiant:</u> ZPSO006</p> <p><u>Echantillon:</u> MA2112046376/P010, réf. labo.: 22RI009724-006 MA2112046376/P011, réf. labo.: 22RI009724-007</p> <p><u>Description:</u> Peinture + Enduit à base de plâtre</p> <p><u>Composant de la construction:</u> 4 - Plafonds et faux plafonds - Plafonds</p> <p><u>Partie à sonder:</u> Peinture + Enduit à base de plâtre</p> <p><u>Justificatif:</u> Après analyse en laboratoire</p>	<p><u>Analyse:</u> P010, P011</p>	Idem photo : P010; P011
Cuisine	4	Plafond	Oui Cuisine : Plafond	<p><u>Identifiant:</u> ZPSO006</p> <p><u>Echantillon:</u> MA2112046376/P010, réf. labo.: 22RI009724-006 MA2112046376/P011, réf. labo.: 22RI009724-007</p> <p><u>Description:</u> Peinture + Enduit à base de plâtre</p> <p><u>Composant de la construction:</u> 4 - Plafonds et faux plafonds - Plafonds</p> <p><u>Partie à sonder:</u> Peinture + Enduit à base de plâtre</p> <p><u>Justificatif:</u> Après analyse en laboratoire</p>	<p><u>Analyse:</u> P010</p> <p><u>Partie analysée par le laboratoire:</u> - Matériau de type système d'enduit peinture (beige) ; matériau dur de type mortier, béton, chape (gris) : Absence d'amiante</p>

Séjour	8	Plafond	Oui Séjour : Plafond	<p><u>Identifiant:</u> ZPSO006 <u>Echantillon:</u> MA2112046376/P010, réf. labo.: 22RI009724-006 MA2112046376/P011, réf. labo.: 22RI009724-007 <u>Description:</u> Peinture + Enduit à base de plâtre <u>Composant de la construction:</u> 4 - Plafonds et faux plafonds - Plafonds <u>Partie à sonder:</u> Peinture + Enduit à base de plâtre <u>Justificatif:</u> Après analyse en laboratoire</p>	<p><u>Analyse:</u> P011 <u>Partie analysée par le laboratoire:</u> - Matériau de type peinture (blanc) ; matériau semi-dur de type enduit (blanc) ; matériau de type peinture (beige) ; matériau semi-dur de type enduit (blanc) ; matériau dur de type mortier, béton, chape (gris) : Absence d'amiante</p>	 
Debarras 1	9	Plafond	Sondage et extension de la ZPSO du ou des prélèvement(s) : P010, P011	<p><u>Identifiant:</u> ZPSO006 <u>Echantillon:</u> MA2112046376/P010, réf. labo.: 22RI009724-006 MA2112046376/P011, réf. labo.: 22RI009724-007 <u>Description:</u> Peinture + Enduit à base de plâtre <u>Composant de la construction:</u> 4 - Plafonds et faux plafonds - Plafonds <u>Partie à sonder:</u> Peinture + Enduit à base de plâtre <u>Justificatif:</u> Après analyse en laboratoire</p>	<p><u>Analyse:</u> P010, P011</p>	Idem photo : P010; P011
