Rapport de Repérage Amiante avant réalisation de travaux dans un immeuble bâti

Numéro de dossier : MA2112046406
Date d'intervention : 04/01/2022

25LAM0002
129 RUE LT MOISANT (BAT E)
(RAAT25LAM0002)
77190 DAMMARIES LES LYS
Bat. 129 ; Etage 0 ; Porte 0002

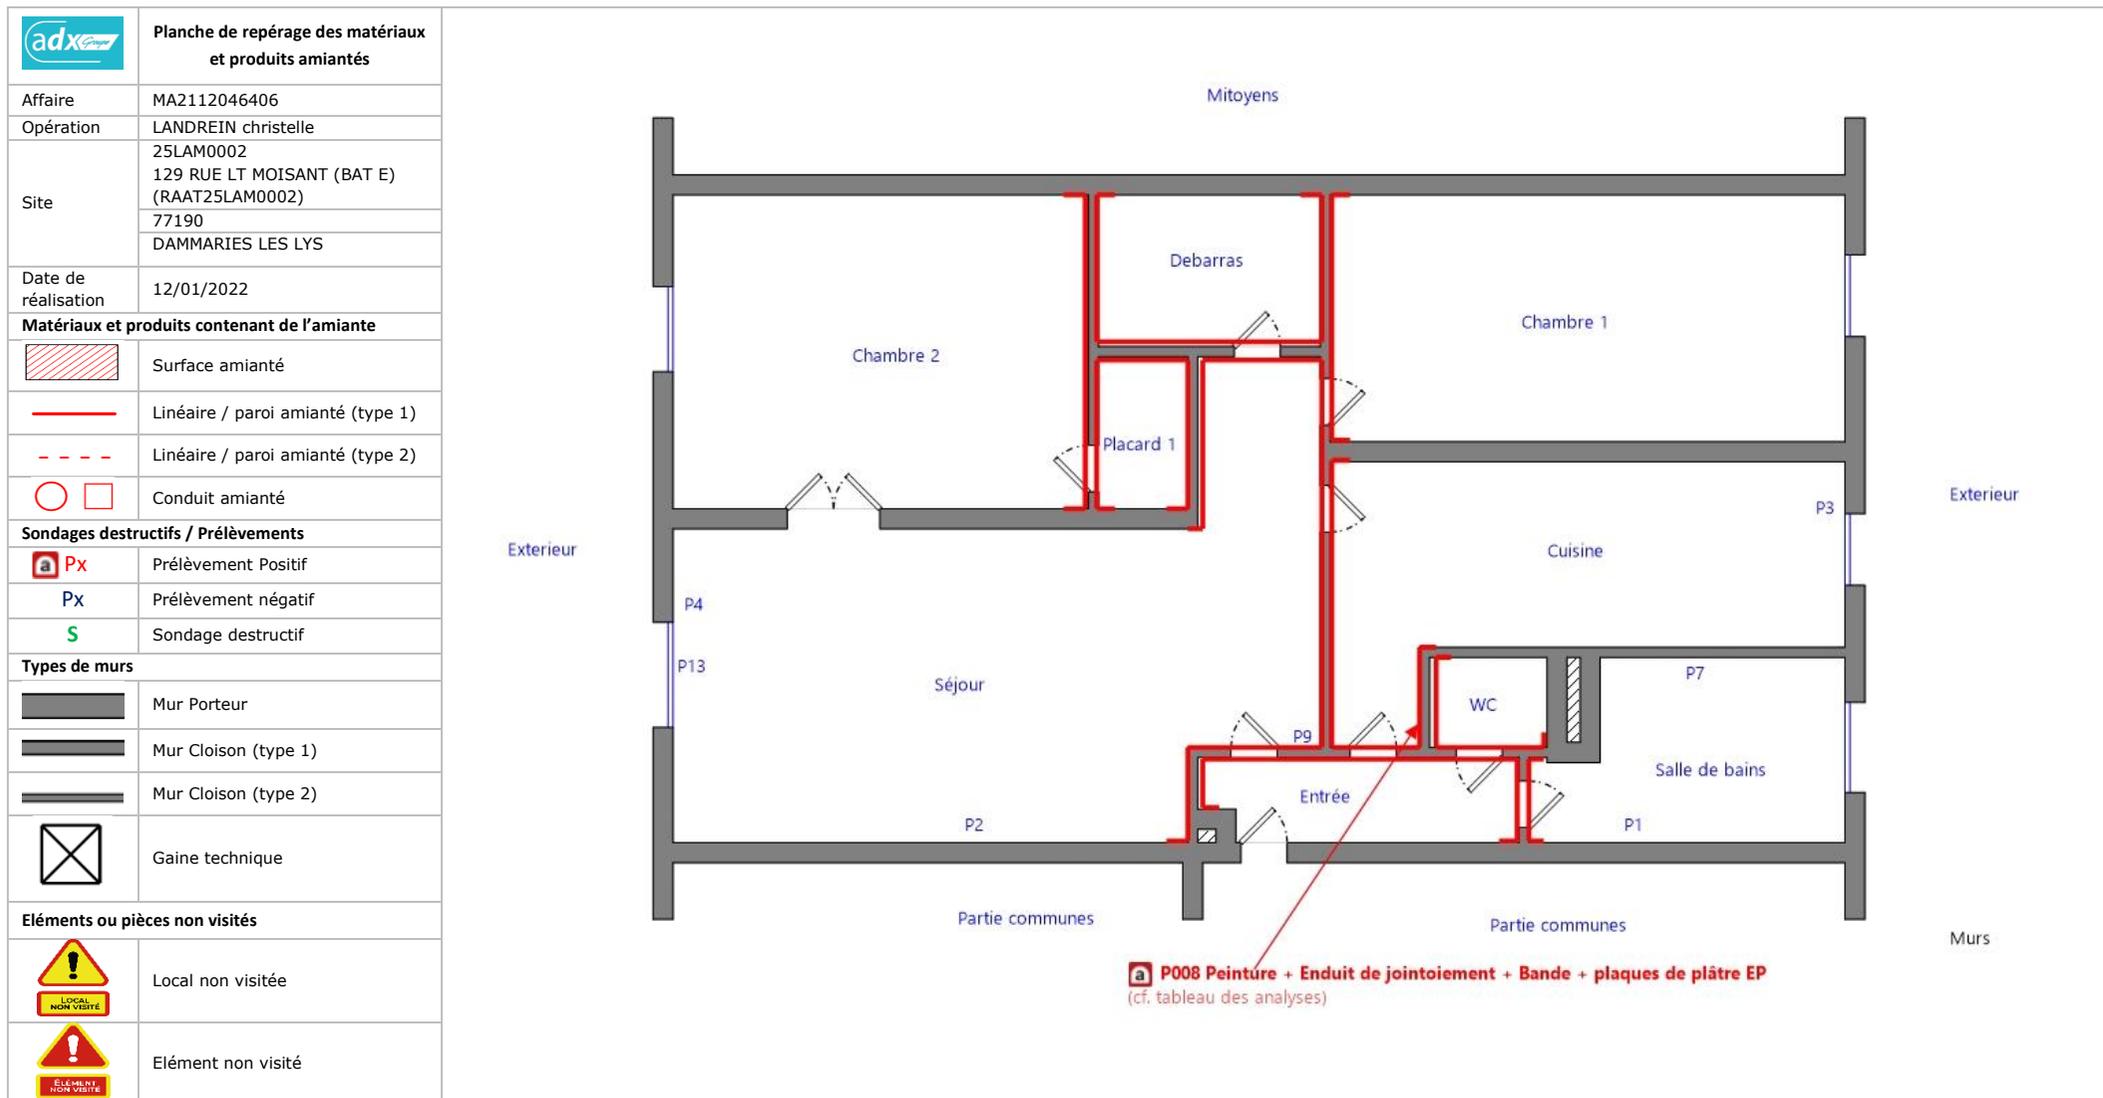
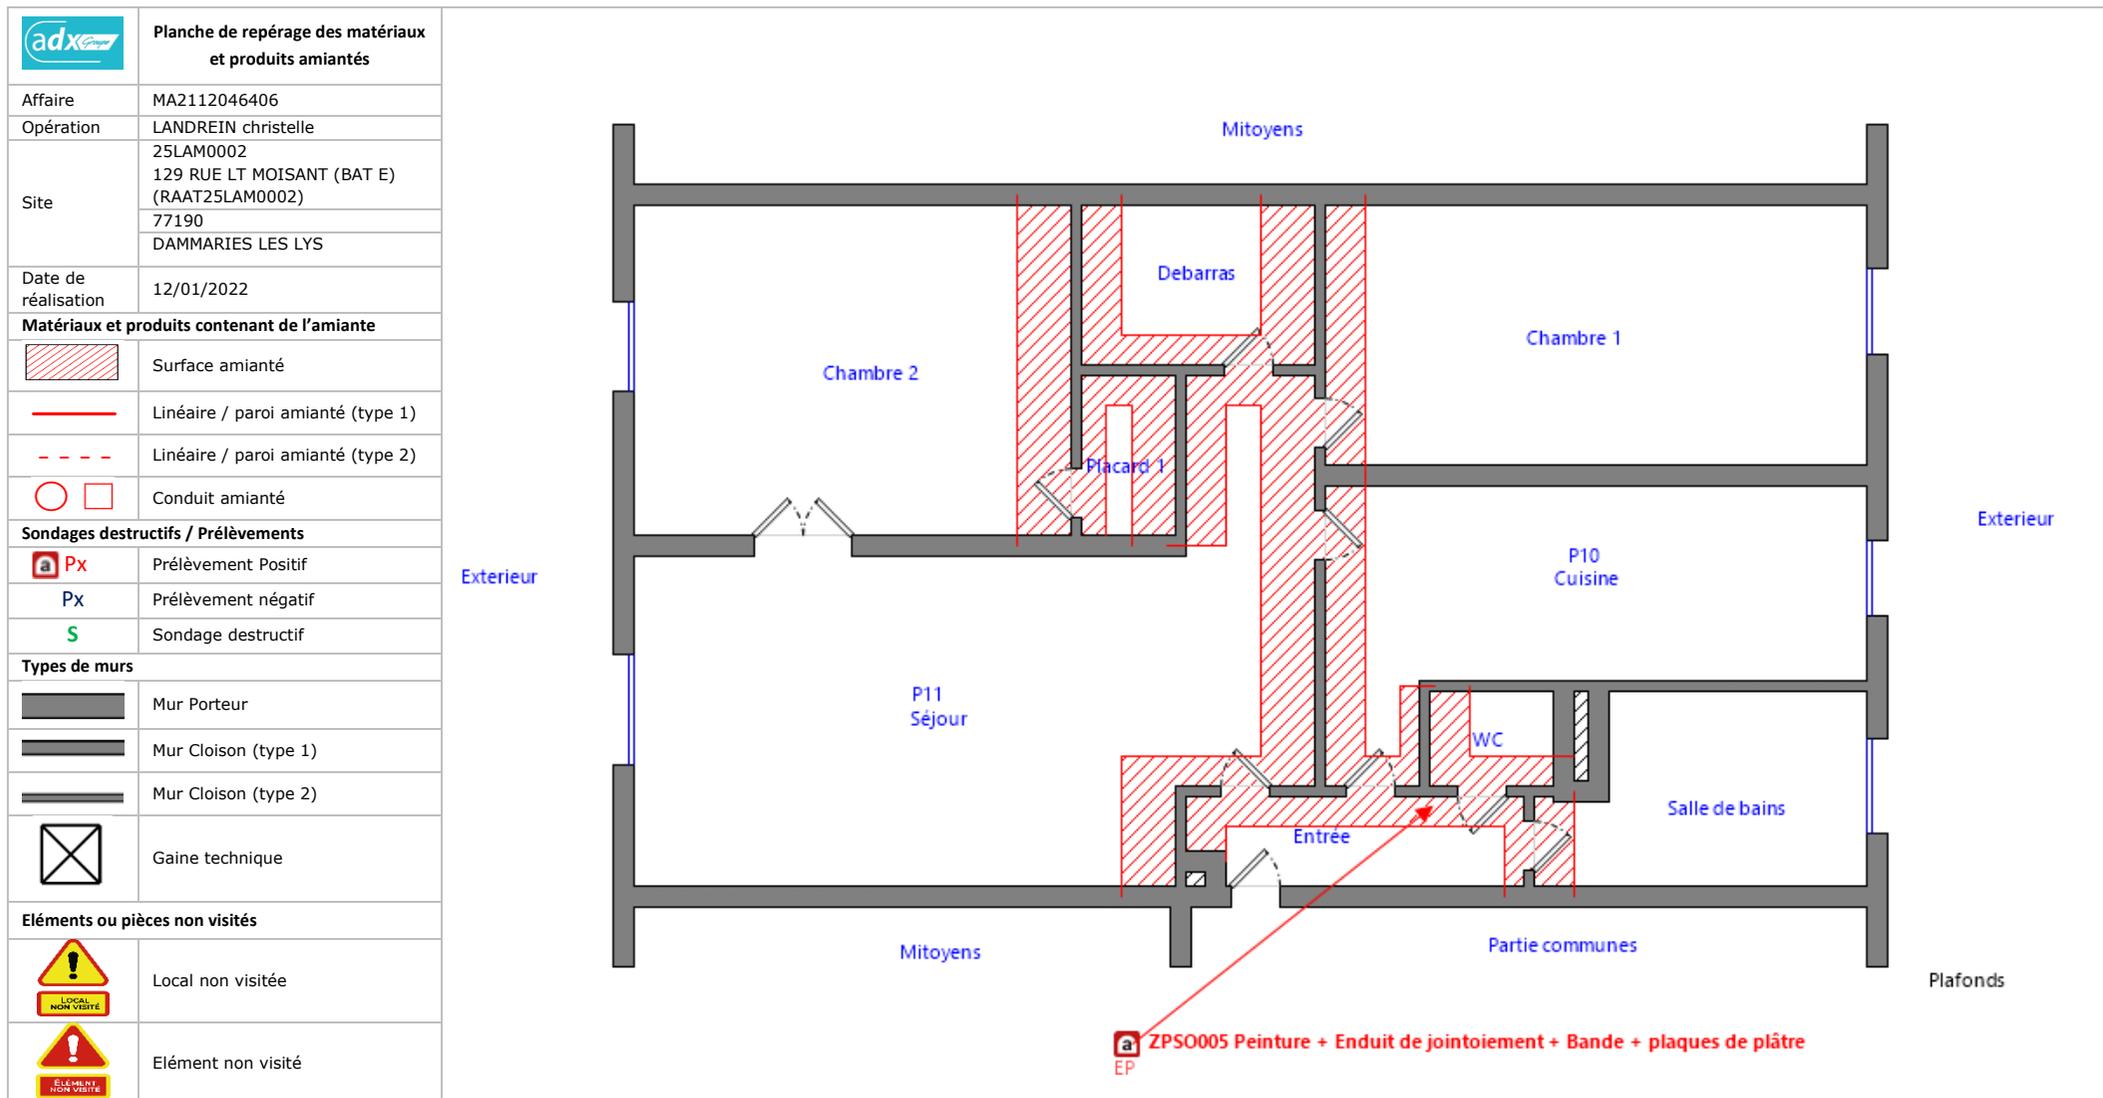
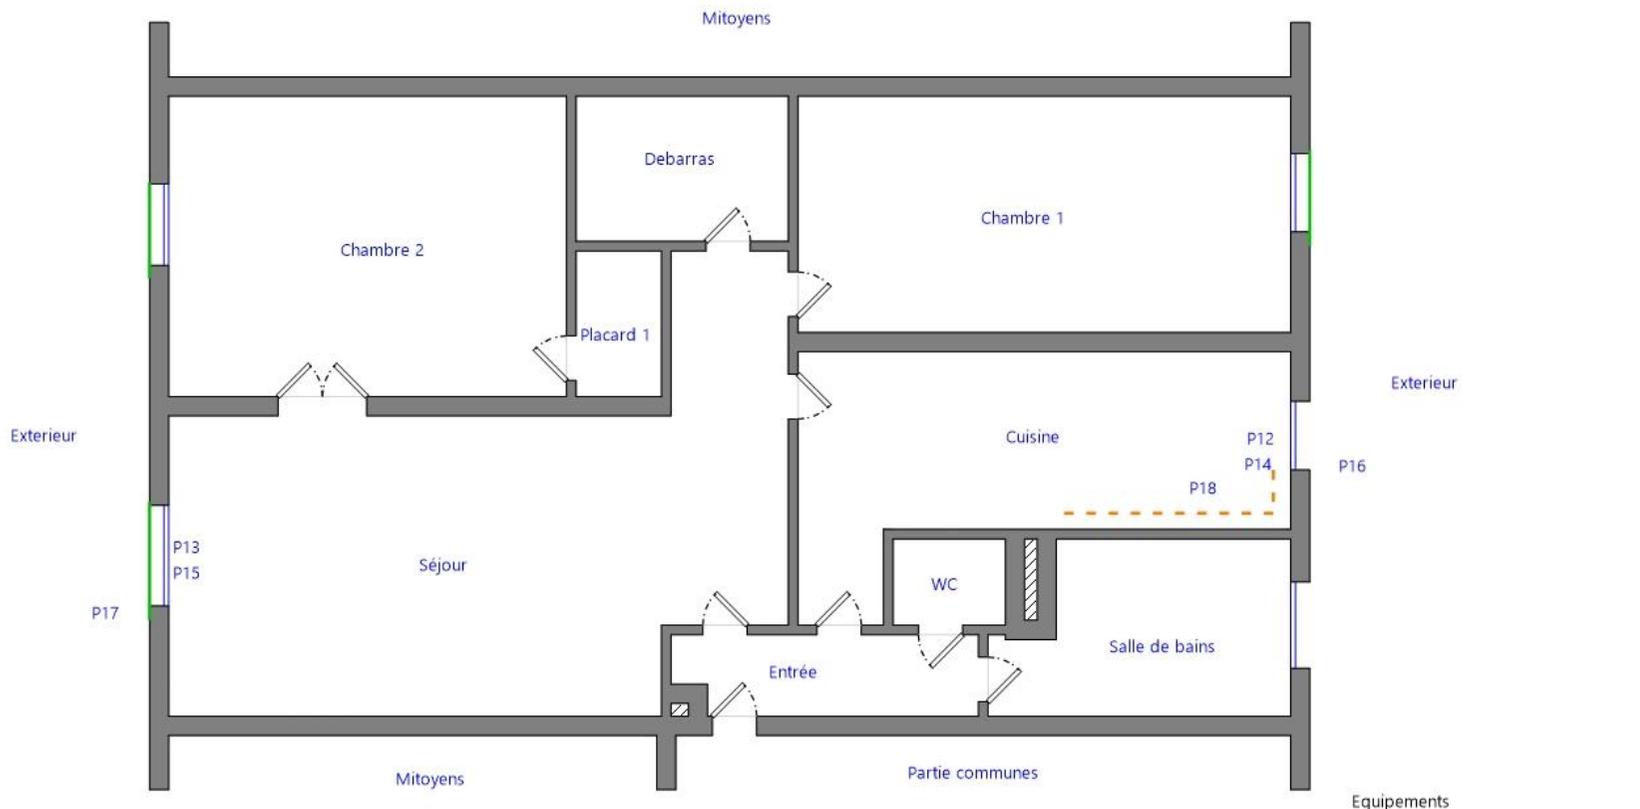
ZPSO	Niveau	Localisation	Zone	Description du prélèvement réalisé	Surface indicative
ZPSO005	Rez de chaussée/Porte0002	Entrée; Salle de bains; WC; Cuisine; Chambre 1; Debarras 1; Chambre 2; Placard 1; Séjour	Cloisons avec liaisons sur murs et plafonds	<p>Analyse : P008</p> <ul style="list-style-type: none"> - Phase 2 Matériau de type maillage de fibres et liant (blanc) (Absence d'amiante) - Phase 3 Matériau de type système d'enduit peinture (beige) ; matériau souple fibreux de type papier, carton (beige) en traces ; matériau souple fibreux de type papier, carton (marron) en traces ; matériau semi-dur de type plâtre (fibreux) (blanc) en traces (Présence d'amiante) - Phase 4 Matériau semi-dur de type plâtre (fibreux) (blanc) (Absence d'amiante) - Phase 6 Matériau souple fibreux de type papier, carton (beige) (Absence d'amiante) - Phase 7 Matériau souple fibreux de type papier, carton (marron) (Absence d'amiante) <p>Analyse : P009</p> <ul style="list-style-type: none"> - Phase 2 Matériau de type maillage de fibres et liant (blanc) (Absence d'amiante) - Phase 3 Matériau de type système d'enduit peinture (blanc) ; matériau souple fibreux de type papier, carton (marron) en traces (Absence d'amiante) - Phase 4 Matériau semi-dur de type plâtre (fibreux) (blanc) (Absence d'amiante) - Phase 6 Matériau souple fibreux de type papier, carton (marron) (Absence d'amiante) 	82.6m2

Dans le tableau ci-dessus, des matériaux amiantés ont été repérés, Adx-groupe a procédé à la quantification de ceux-ci.
