# Pré-rapport de Repérage Amiante avant réalisation de travaux dans un immeuble bâti

Numéro de dossier : MA2112046414

129 RUE LT MOISANT (BAT E)

77190 DAMMARIES LES LYS

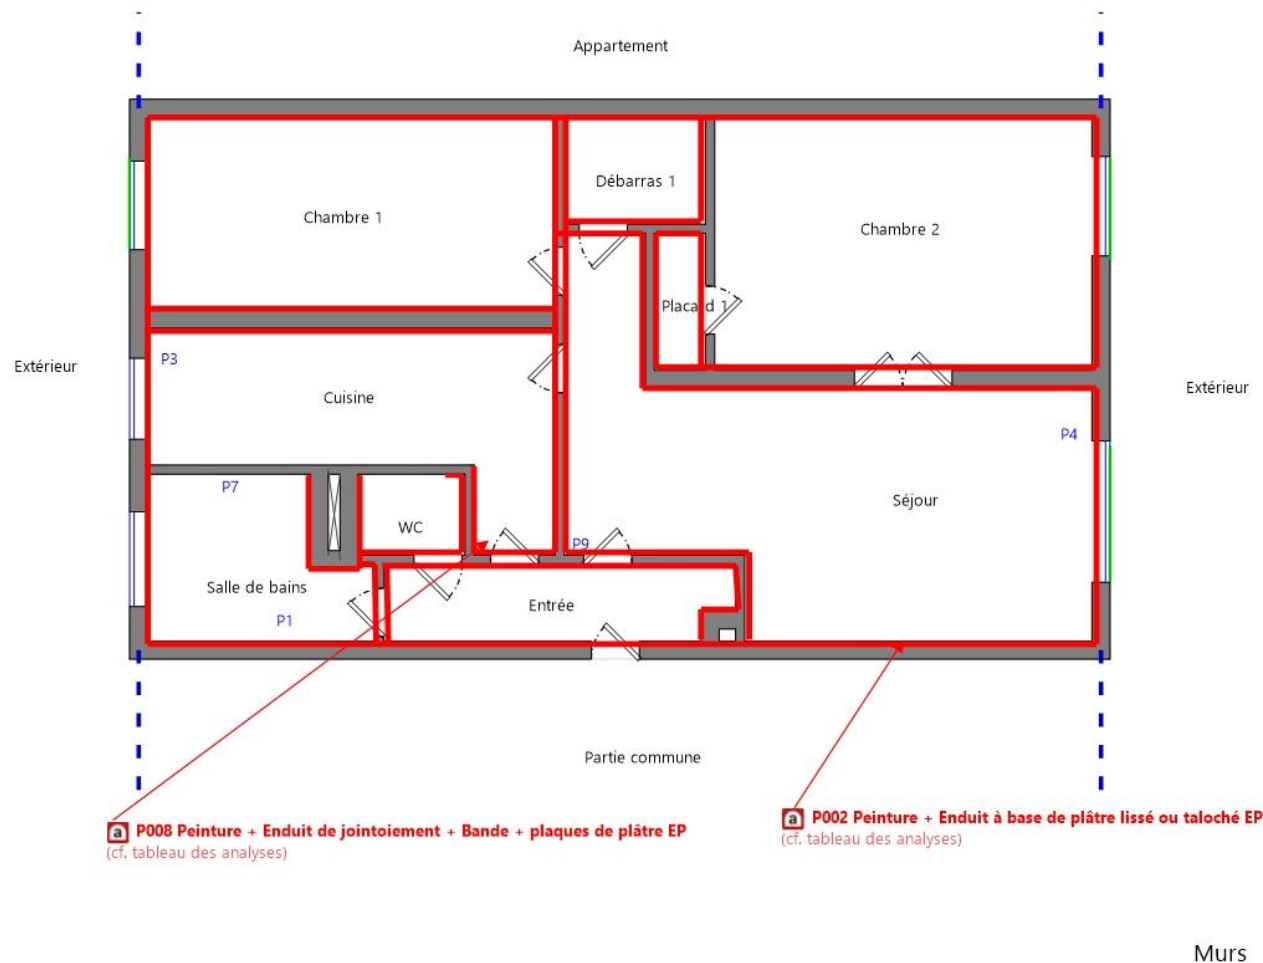
| ZPSO | Niveau | Localisation | Zone | Description du prélèvement réalisé | Surface indicative |
|---|---|---|---|---|---|
| ZPSO001 | Étage 1 Porte 101 | Entrée; WC; Salle de bains; Cuisine; Chambre 1; Chambre 2; Placard 1; Séjour; Debarras 1 | Mur porteur | <p>Analyse : P001</p> <p>- Matériau de type système d'enduit peinture (vert) ; matériau dur de type mortier, béton, chape (gris) en traces (Absence d'amiante)</p> <p>Analyse : P002</p> <p>- Phase 2 Matériau de type peinture (beige) ; matériau fibreux de type papier peint (beige) ; matériau de type peinture (beige) ; matériau souple fibreux de type papier, carton (marron) ; matériau semi-dur de type enduit (brillant) (blanc) ; matériau semi-dur de type plâtre (blanc) ; matériau dur de type mortier, béton, chape (gris) (Présence d'amiante)</p> <p>- Phase 3 Matériau souple fibreux de type papier, carton (marron) (Absence d'amiante)</p> | 125.03m2 |
| ZPSO005 | Étage 1 Porte 101 | Entrée; WC; Salle de bains; Cuisine; Chambre 1; Chambre 2; Placard 1; Séjour; Debarras 1 | Cloisons avec liaisons sur murs et plafonds | <p>Analyse : P008</p> <p>- Phase 2 Matériau de type système d'enduit peinture (marron) ; matériau souple fibreux de type papier, carton (beige) ; matériau semi-dur de type enduit (blanc) ; matériau souple fibreux de type papier, carton (marron) ; matériau semi-dur de type plâtre (blanc) (Présence d'amiante)</p> <p>- Phase 3 Matériau souple fibreux de type papier, carton (beige) (Absence d'amiante)</p> <p>- Phase 4 Matériau souple fibreux de type papier, carton (marron) (Absence d'amiante)</p> <p>Analyse : P009</p> <p>- Phase 2 Matériau semi-dur de type plâtre (blanc) (Absence d'amiante)</p> <p>- Phase 3 Matériau de type peinture (beige) ; matériau de type peinture (blanc) ; matériau souple fibreux de type papier, carton (beige) ; matériau de type peinture (de différentes couleurs) ; matériau souple fibreux de type papier, carton (marron) ; matériau semi-dur de type plâtre (blanc) (Absence d'amiante)</p> <p>- Phase 4 Matériau souple fibreux de type papier, carton (beige) (Absence d'amiante)</p> <p>- Phase 5 Matériau souple fibreux de type papier, carton (marron) (Absence d'amiante)</p> | 74.9m2 |

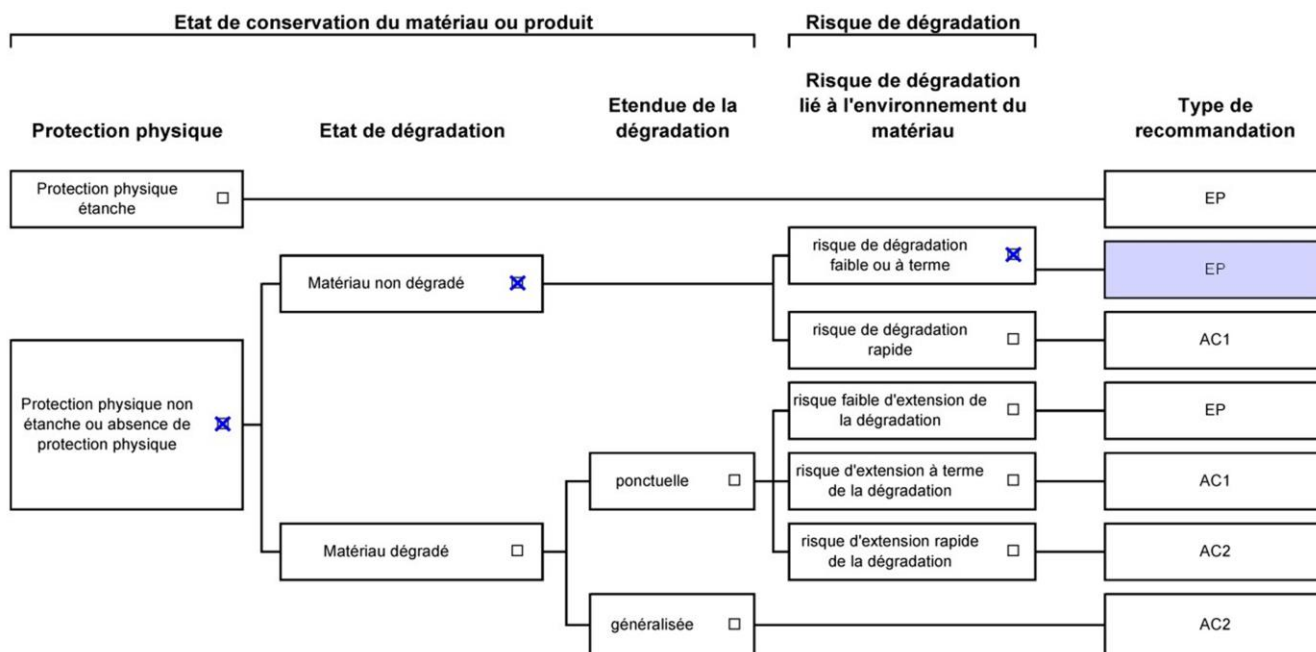
Matériau : Peinture + Enduit de jointoiement + Bande + plaques de plâtre

Résultat EP (Z-III-RF)

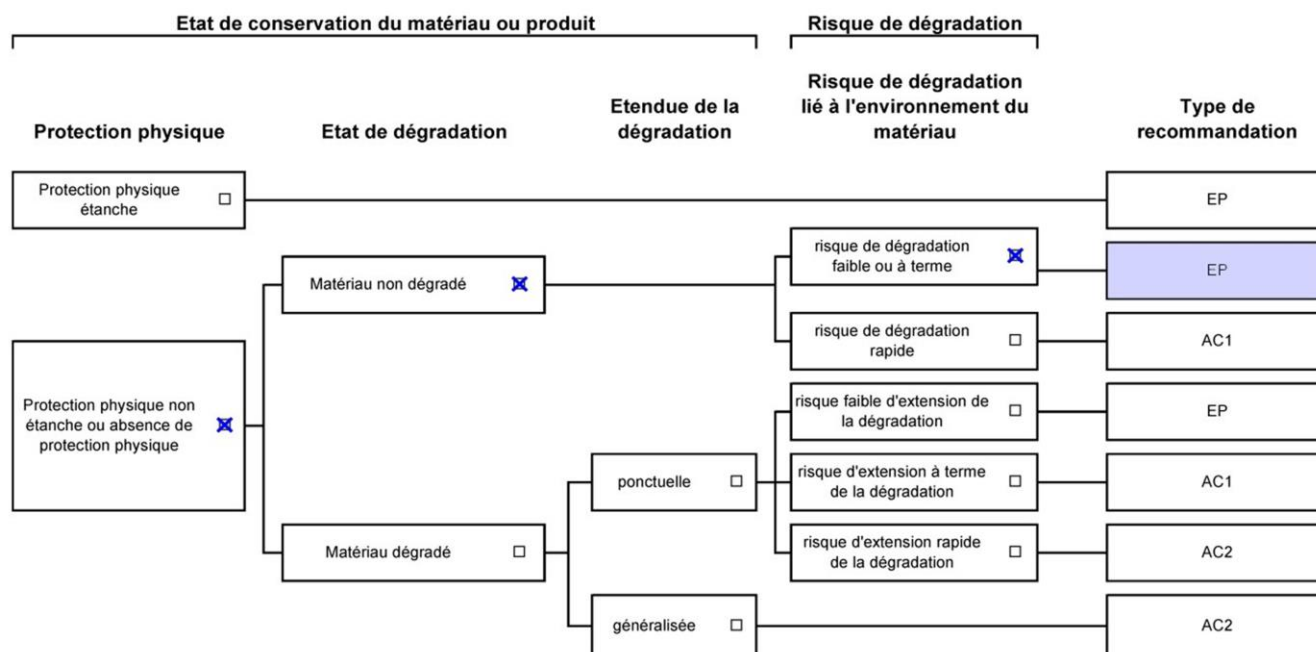
Matériau : Peinture + Enduit de jointoiement + Bande + plaques de plâtre

Résultat EP (Z-III-RF)

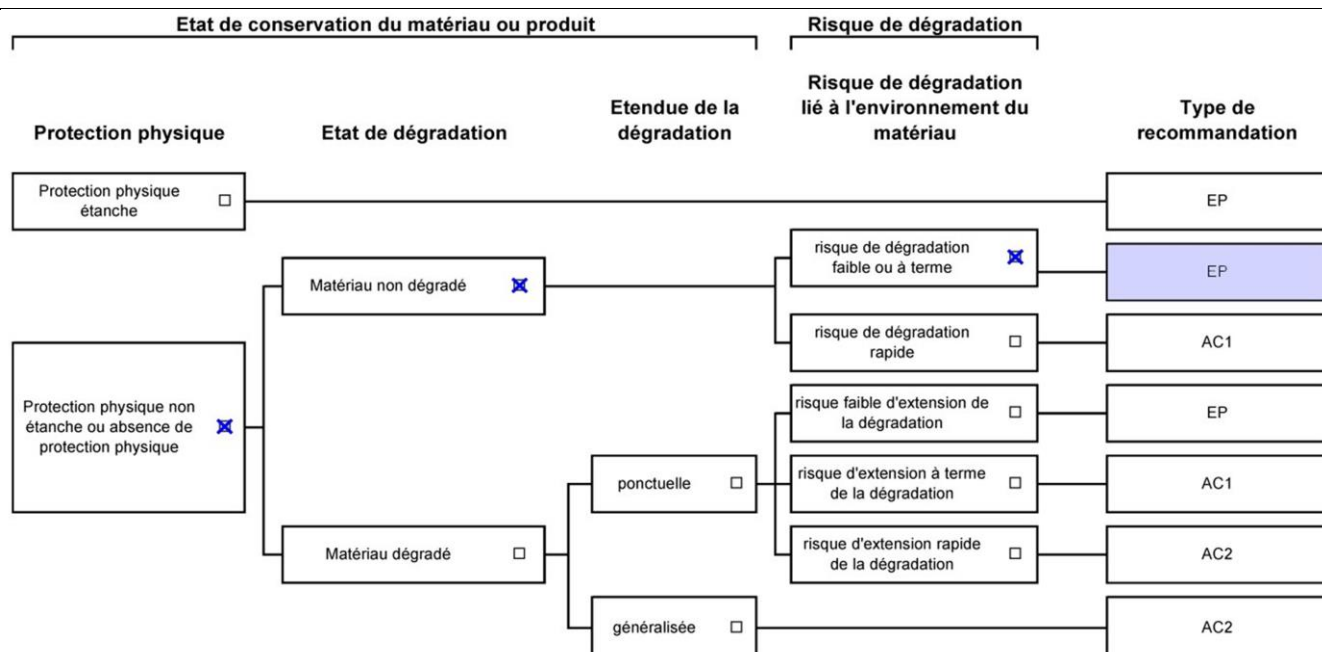
Matériau : Peinture + Enduit de jointoiement + Bande + plaques de plâtre

Résultat EP (Z-III-RF)
