## Rapport de Repérage des matériaux et produits contenant de l'amiante avant réalisation de travaux dans un immeuble bâti

Numéro de dossier : MA2112046405  
Rapport édité le : 14/09/2023

113, 129, 143, 157 RUE LT MOISANT  
BAT E (25L2)  
77190 DAMMARIES LES LYS  
Bat. N/A; Etage N/A; Porte 2

Lot numéro 25LAM0102,

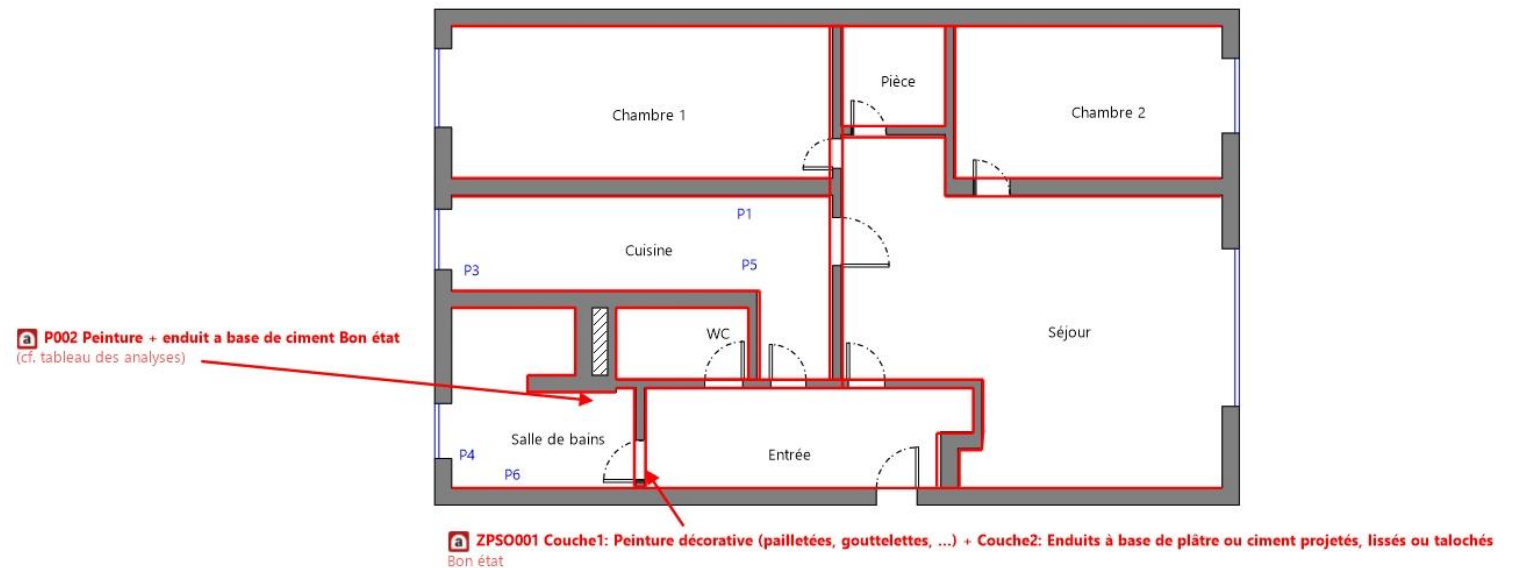
Murs/Plafond

| ZPSO | Niveau | Localisation | Zone | Description du prélèvement réalisé | Surface indicative |
|---|---|---|---|---|---|
| ZPSO001 | 1er étage | Entrée; Cuisine; Séjour; Chambre 1; Chambre 2; Pièce; Salle de bains; WC | Cloison | - | 34m² |
| ZPSO002 | 1er étage | Entrée; Cuisine; Séjour; Chambre 1; Chambre 2; Pièce; Salle de bains; WC | Mur de refend | Analyse : P001<br>- Phase 2 Matériau de type maillage de fibres et liant (blanc) ; matériau de type système d'enduit peinture (blanc) ; matériau semi-dur de type ciment (gris) en traces (Absence d'amiante)<br>Analyse : P002<br>- Phase 2 Matériau de type maillage de fibres et liant (blanc) ; matériau de type système d'enduit peinture (blanc) ; matériau semi-dur (blanc) ; matériau semi-dur de type ciment (gris) en traces (Présence d'amiante) | 30m² |
