# Rapport de Repérage Amiante avant réalisation de travaux dans un immeuble bâti

Numéro de dossier : MA2112046396  
Date d'intervention : 04/01/2022

25L1  
129 RUE LT MOISANT (BAT E) (RAAT25L1)  
77190 DAMMARIES LES LYS

Lot numéro RAAT25LAM0201

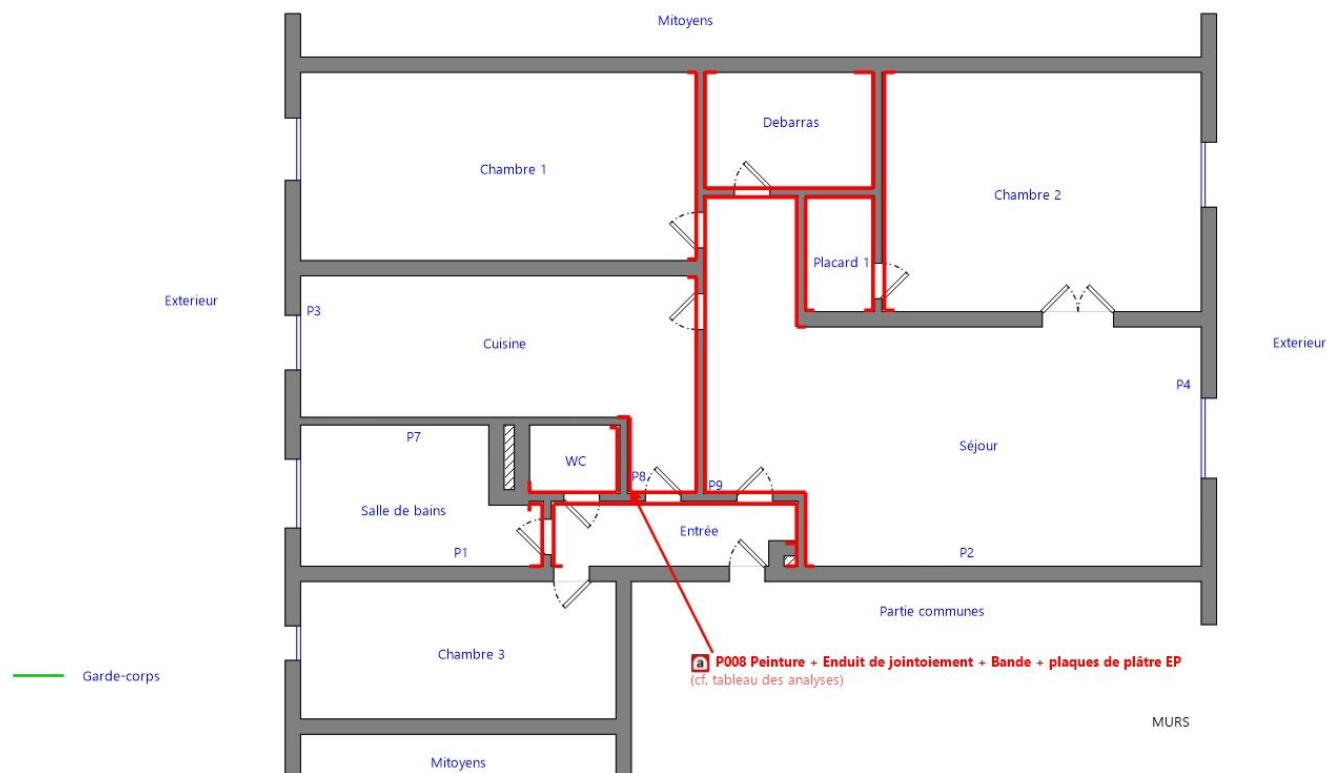
| ZPSO | Niveau | Localisation | Zone | Description du prélèvement réalisé | Surface indicative |
|---|---|---|---|---|---|
| ZPSO005 | 2ème étage/Porte201 | Entrée; Salle de bains; WC; Cuisine; Chambre 1; Debarras 1; Chambre 2; Placard 1; Séjour | Cloisons avec liaisons sur murs et plafonds | Analyse : P008<br>- Phase 2 Matériau de type système d'enduit peinture (beige) ; matériau souple fibreux de type papier, carton (marron) ; matériau semi-dur de type plâtre (blanc) (Présence d'amiante)<br>Analyse : P009<br>- Phase 1 Matériau fibreux de type papier peint (vert) ; matériau semi-dur de type plâtre (blanc) (Absence d'amiante)<br>- Phase 2 Matériau semi-dur de type plâtre (blanc) (Absence d'amiante) | 82,855m2 |
