# Rapport de Repérage Amiante avant réalisation de travaux dans un immeuble bâti

Numéro de dossier : MA2112046389  
Date d'intervention : 04/01/2022

25LAM0401  
129 RUE LT MOISANT (BAT E)  
77190 DAMMARIES LES LYS  
Bat. 129 ; Etage 4 ; Porte 401

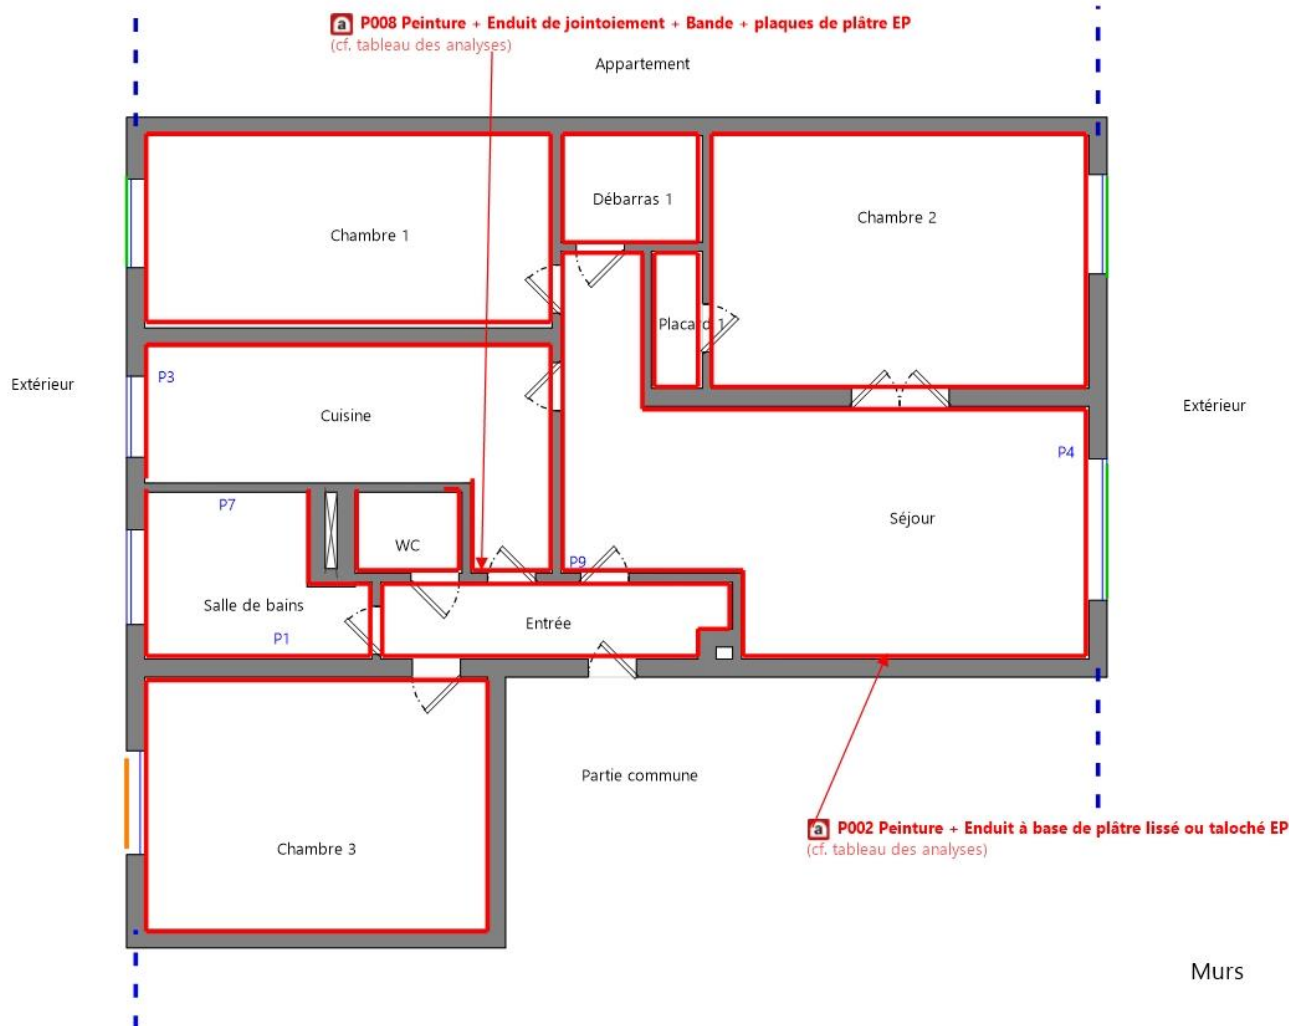
| | <b>Planche de repérage des matériaux et produits amiantés</b> |

| ZPSO | Niveau | Localisation | Zone | Description du prélèvement réalisé | Surface indicative |
|---|---|---|---|---|---|
| ZPSO001 | 4ème étage Porte 401 | Entrée; WC; Salle de bains; Cuisine; Chambre 1; Chambre 2; Placard 1; Séjour; Debarras 1; Chambre 3 | Mur porteur | Analyse : P001<br>- Phase 2 Matériau de type système d'enduit peinture (blanc) ; matériau de type maillage de fibres et liant (blanc) ; matériau semi-dur de type ciment (gris) (Absence d'amiante)<br>Analyse : P002<br>- Phase 1 Matériau de type peinture (blanc) ; matériau de type maillage de fibres (blanc) ; matériau semi-dur de type enduit (blanc) ; matériau semi-dur de type enduit (beige) (Présence d'amiante) | 157.03m2 |
