Rapport de repérage des matériaux et produits contenant de l'amiante avant réalisation de travaux dans un immeuble bâti

Numéro de dossier : MA2112046399
Date d'édition: 21/04/2022

129 RUE LT MOISANT (BAT E)
77190 DAMMARIES LES LYS
Bat. 129; Etage 4; Porte 402
Lot numéro 25LAM0402,

Numéro de mission : MA2112046399

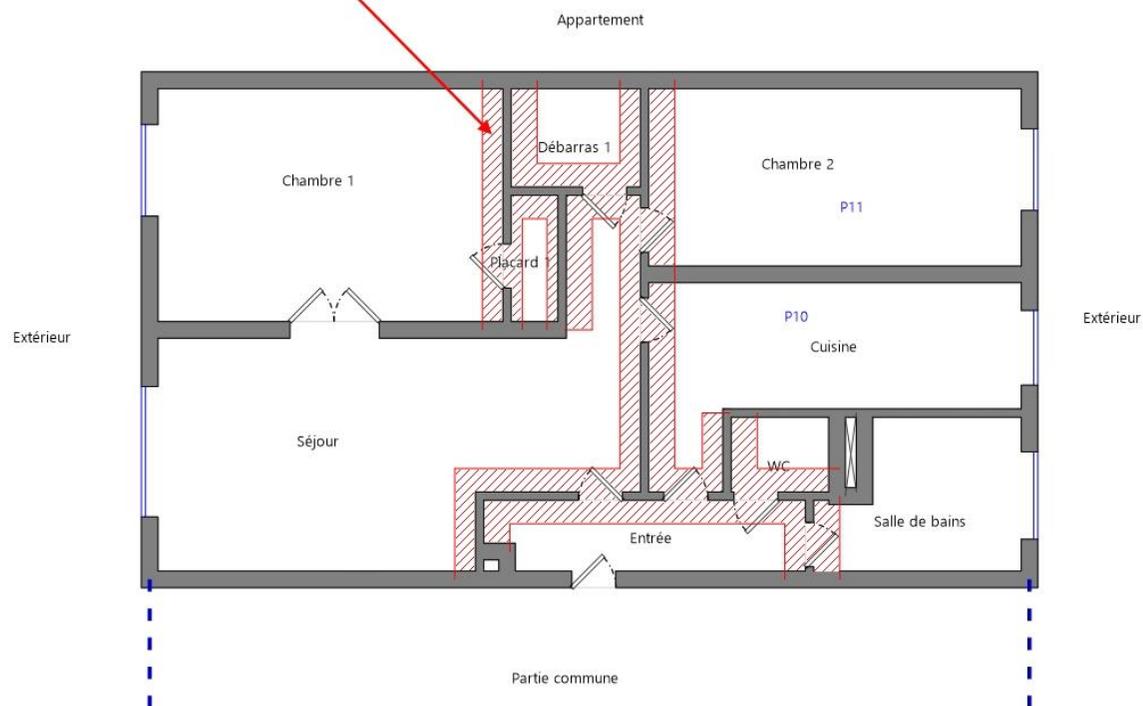
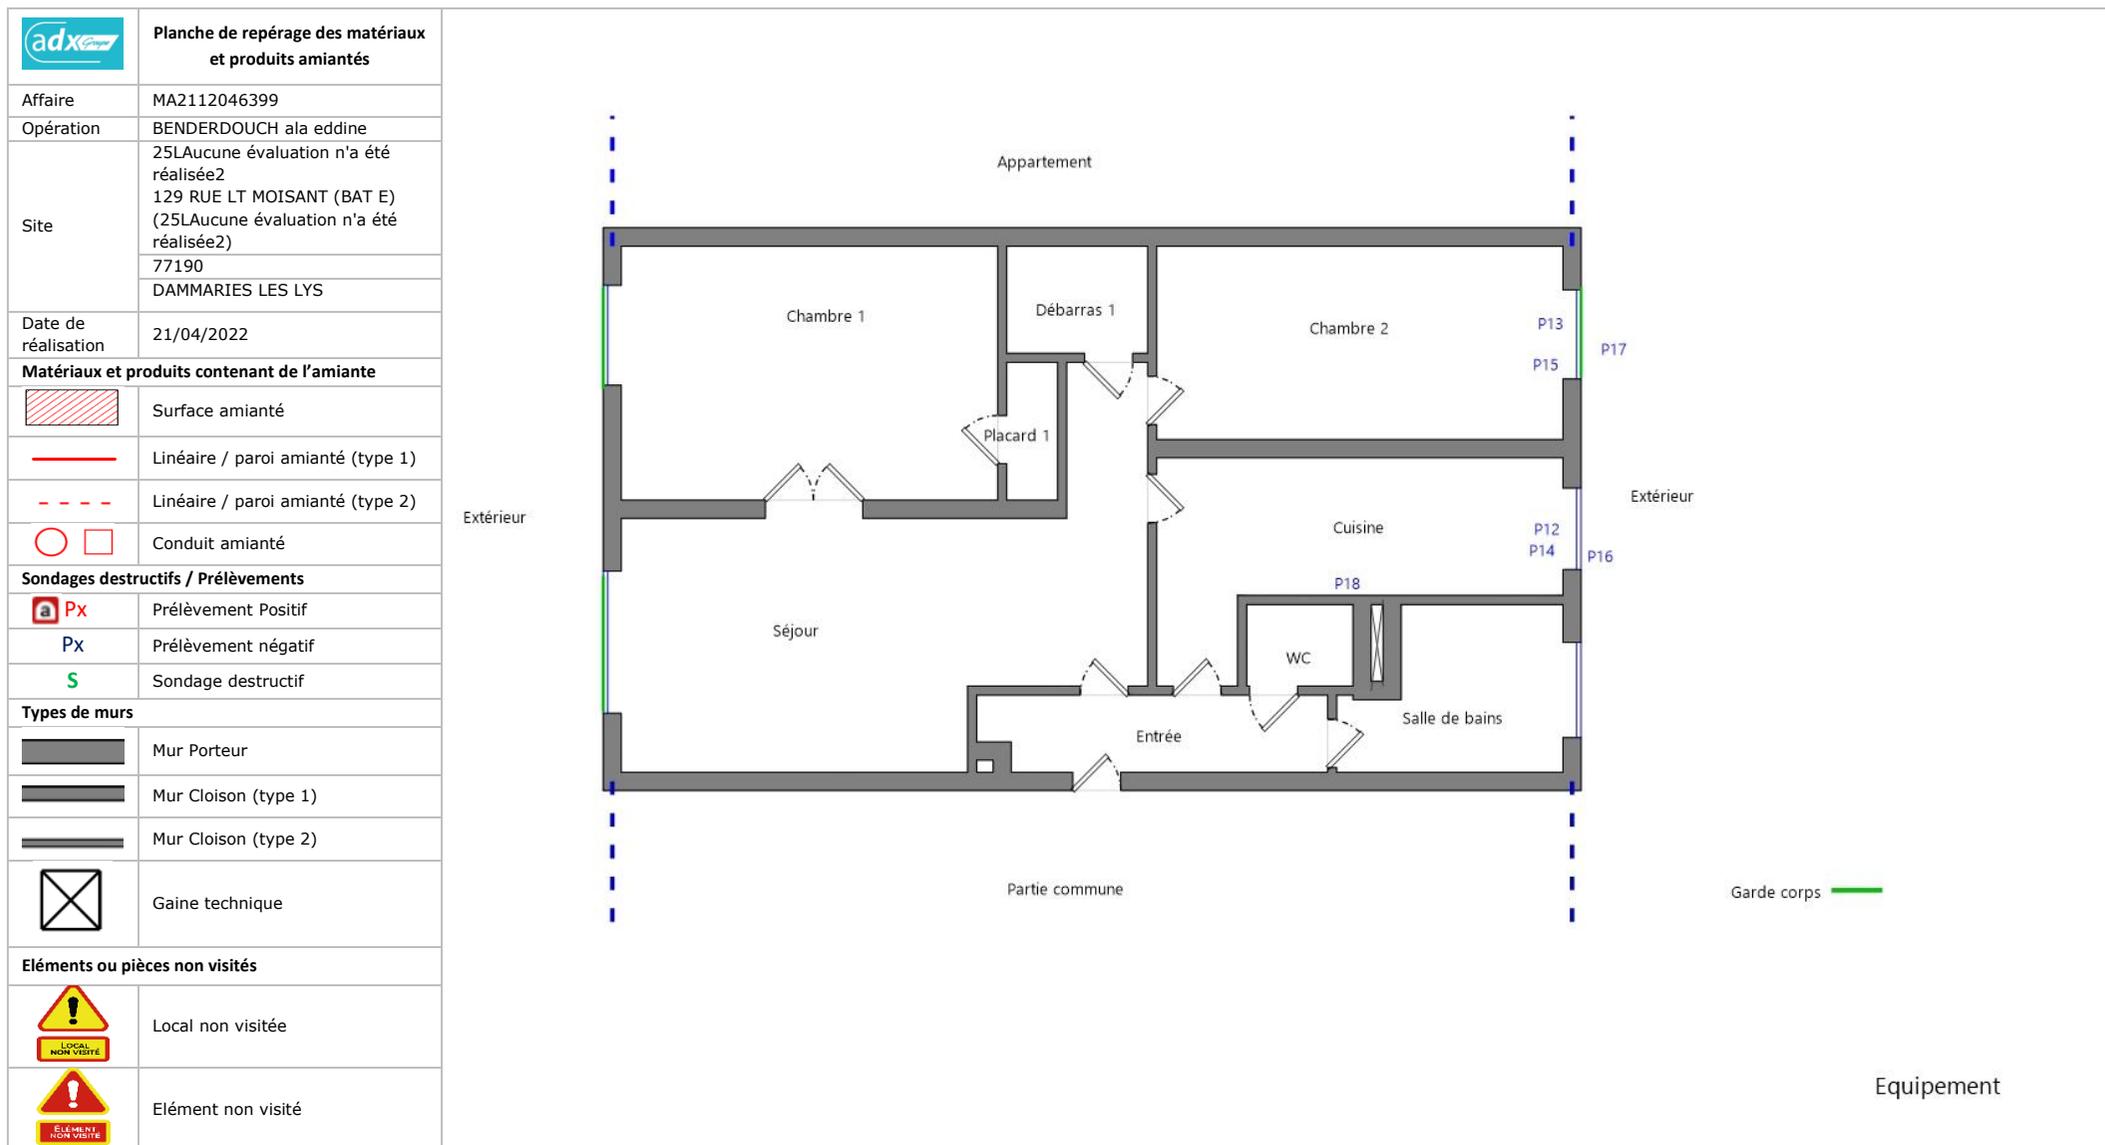
ZPSO	Niveau	Localisation	Zone	Description du prélèvement réalisé	Surface indicative
ZPSO011	4ème étage Porte 402	Entrée; WC; Salle de bains; Cuisine; Chambre 1; Chambre 2; Placard 1; Séjour; Debarras 1	Cloisons avec liaisons sur murs et plafonds	- Sur anciennes analyses	83m2

ZPS0011 Couche1: Peinture décorative (pailletées, gouttelettes, ...) + Couche2: Enduit de jointoiement des plaques de plâtre + Couche3: Bande + Couche4: plaques de plâtre
EP

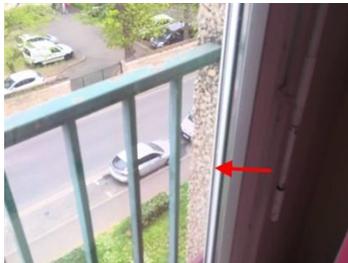
ZPSO007 : Joint de mastic de vitrage						
Niveau : 4ème étage Porte 402						
Localisation	n° de sondage	Zone	Prélèvement effectué / Sondage et extension	Echantillon	Analyse	Photo
Salle de bains	1	Fenêtres	Sondage et extension de la ZPSO du ou des prélèvement(s) : P012, P013	<p><u>Identifiant:</u> ZPSO007</p> <p><u>Echantillon:</u> MA2112046399/P012, réf. labo.: 22RI016240-008 MA2112046399/P013, réf. labo.: 22RI016240-009</p> <p><u>Description:</u> Joint de mastic de vitrage</p> <p><u>Composant de la construction:</u> 2 - Parois verticales extérieures et Façades - Menuiseries extérieures</p> <p><u>Partie à sonder:</u> Joint de mastic de vitrage</p> <p><u>Justificatif:</u> Après analyse en laboratoire</p>	<p><u>Analyse:</u> P012, P013</p>	Idem photo : P012; P013
Cuisine	2	Fenêtres	Oui Cuisine : Fenêtres	<p><u>Identifiant:</u> ZPSO007</p> <p><u>Echantillon:</u> MA2112046399/P012, réf. labo.: 22RI016240-008 MA2112046399/P013, réf. labo.: 22RI016240-009</p> <p><u>Description:</u> Joint de mastic de vitrage</p> <p><u>Composant de la construction:</u> 2 - Parois verticales extérieures et Façades - Menuiseries extérieures</p> <p><u>Partie à sonder:</u> Joint de mastic de vitrage</p> <p><u>Justificatif:</u> Après analyse en laboratoire</p>	<p><u>Analyse:</u> P012</p> <p><u>Partie analysée par le laboratoire:</u> - Matériau souple de type joint (gris) : Absence d'amiante</p>

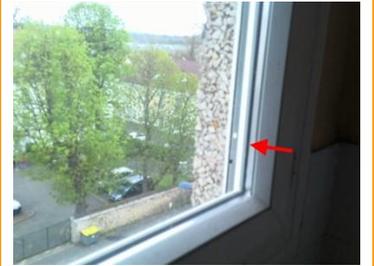
Chambre 1	3	Fenêtres	Sondage et extension de la ZPSO du ou des prélèvement(s) : P012, P013	<p><u>Identifiant:</u> ZPSO007</p> <p><u>Echantillon:</u> MA2112046399/P012, réf. labo.: 22RI016240-008 MA2112046399/P013, réf. labo.: 22RI016240-009</p> <p><u>Description:</u> Joint de mastic de vitrage</p> <p><u>Composant de la construction:</u> 2 - Parois verticales extérieures et Façades - Menuiseries extérieures</p> <p><u>Partie à sonder:</u> Joint de mastic de vitrage</p> <p><u>Justificatif:</u> Après analyse en laboratoire</p>	<p><u>Analyse:</u> P012, P013</p>	Idem photo : P012; P013
Chambre 2	4	Fenêtres	Oui Chambre 2 : Fenêtres	<p><u>Identifiant:</u> ZPSO007</p> <p><u>Echantillon:</u> MA2112046399/P012, réf. labo.: 22RI016240-008 MA2112046399/P013, réf. labo.: 22RI016240-009</p> <p><u>Description:</u> Joint de mastic de vitrage</p> <p><u>Composant de la construction:</u> 2 - Parois verticales extérieures et Façades - Menuiseries extérieures</p> <p><u>Partie à sonder:</u> Joint de mastic de vitrage</p> <p><u>Justificatif:</u> Après analyse en laboratoire</p>	<p><u>Analyse:</u> P013</p> <p><u>Partie analysée par le laboratoire:</u> - Matériau souple de type joint (gris) : Absence d'amiante</p>

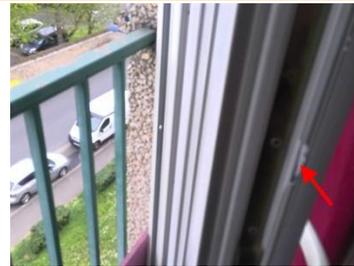
ZPSO008 : Joint de friction						
Niveau : 4ème étage Porte 402						
Localisation	n° de sondage	Zone	Prélèvement effectué / Sondage et extension	Echantillon	Analyse	Photo
Salle de bains	1	Fenêtres	Sondage et extension de la ZPSO du ou des prélèvement(s) : P014, P015	<u>Identifiant:</u> ZPSO008 <u>Echantillon:</u> MA2112046399/P014, réf. labo.: 22RI016240-010 MA2112046399/P015, réf. labo.: 22RI016240-011 <u>Description:</u> Joint de friction <u>Composant de la construction:</u> 2 - Parois verticales extérieures et Façades - Menuiseries extérieures <u>Partie à sonder:</u> Garniture de friction sur fenêtres <u>Justificatif:</u> Après analyse en laboratoire	<u>Analyse:</u> P014, P015	Idem photo : P014; P015
Cuisine	2	Fenêtres	Oui Cuisine : Fenêtres	<u>Identifiant:</u> ZPSO008 <u>Echantillon:</u> MA2112046399/P014, réf. labo.: 22RI016240-010 MA2112046399/P015, réf. labo.: 22RI016240-011 <u>Description:</u> Joint de friction <u>Composant de la construction:</u> 2 - Parois verticales extérieures et Façades - Menuiseries extérieures <u>Partie à sonder:</u> Garniture de friction sur fenêtres <u>Justificatif:</u> Après analyse en laboratoire	<u>Analyse:</u> P014 <u>Partie analysée par le laboratoire:</u> - Matériau souple de type joint (gris) : Absence d'amiante

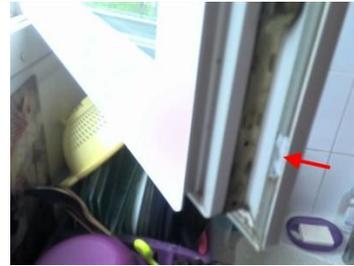
Chambre 1	3	Fenêtres	Sondage et extension de la ZPSO du ou des prélèvement(s) : P014, P015	<u>Identifiant:</u> ZPSO008 <u>Echantillon:</u> MA2112046399/P014, réf. labo.: 22RI016240-010 MA2112046399/P015, réf. labo.: 22RI016240-011 <u>Description:</u> Joint de friction <u>Composant de la construction:</u> 2 - Parois verticales extérieures et Façades - Menuiseries extérieures <u>Partie à sonder:</u> Garniture de friction sur fenêtres <u>Justificatif:</u> Après analyse en laboratoire	<u>Analyse:</u> P014, P015	Idem photo : P014; P015
Chambre 2	4	Fenêtres	Oui Chambre 2 : Fenêtres	<u>Identifiant:</u> ZPSO008 <u>Echantillon:</u> MA2112046399/P014, réf. labo.: 22RI016240-010 MA2112046399/P015, réf. labo.: 22RI016240-011 <u>Description:</u> Joint de friction <u>Composant de la construction:</u> 2 - Parois verticales extérieures et Façades - Menuiseries extérieures <u>Partie à sonder:</u> Garniture de friction sur fenêtres <u>Justificatif:</u> Après analyse en laboratoire	<u>Analyse:</u> P015 <u>Partie analysée par le laboratoire:</u> - Matériau souple de type joint (gris) : Absence d'amiante

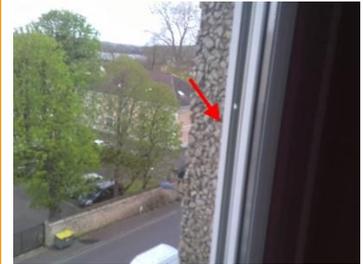
Localisation	n° de sondage	Zone	Prélèvement effectué / Sondage et extension	Echantillon	Analyse	Photo
Salle de bains	1	Fenêtres	Sondage et extension de la ZPSO du ou des prélèvement(s) : P016, P017	<p><u>Identifiant:</u> ZPSO009</p> <p><u>Echantillon:</u> MA2112046399/P016, réf. labo.: 22RI016240-012 MA2112046399/P017, réf. labo.: 22RI016240-013</p> <p><u>Description:</u> Joint d'étanchéité entre menuiserie et structure</p> <p><u>Composant de la construction:</u> 2 - Parois verticales extérieures et Façades - Menuiseries extérieures</p> <p><u>Partie à sonder:</u> Joint d'étanchéité entre menuiserie et structure</p> <p><u>Justificatif:</u> Après analyse en laboratoire</p>	<p><u>Analyse:</u> P016, P017</p>	Idem photo : P016; P017
Cuisine	2	Fenêtres	Oui Cuisine : Fenêtres	<p><u>Identifiant:</u> ZPSO009</p> <p><u>Echantillon:</u> MA2112046399/P016, réf. labo.: 22RI016240-012 MA2112046399/P017, réf. labo.: 22RI016240-013</p> <p><u>Description:</u> Joint d'étanchéité entre menuiserie et structure</p> <p><u>Composant de la construction:</u> 2 - Parois verticales extérieures et Façades - Menuiseries extérieures</p> <p><u>Partie à sonder:</u> Joint d'étanchéité entre menuiserie et structure</p> <p><u>Justificatif:</u> Après analyse en laboratoire</p>	<p><u>Analyse:</u> P016</p> <p><u>Partie analysée par le laboratoire:</u> - Matériau souple de type joint (blanc) : Absence d'amiante</p>

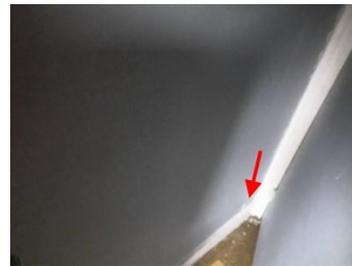
WC	2	Mur porteur	Sondage et extension de la ZPSO du ou des prélèvement(s) : P001, P002	<p><u>Identifiant:</u> ZPSO001</p> <p><u>Echantillon:</u> MA2112046399/P001, réf. labo.: 22RI016240-001 MA2112046399/P002, réf. labo.: 22RI016240-002</p> <p><u>Description:</u> Couche1: Peinture + Couche2: Enduit à base de plâtre lissé ou taloché</p> <p><u>Composant de la construction:</u> 3 - Parois verticales intérieures - Revêtements de murs, poteaux, cloisons, gaines, coffres + 3 - Parois verticales intérieures - Murs et cloisons maçonnés</p> <p><u>Partie à sonder:</u> Couche1: Peinture + Couche2: Enduit à base de plâtre lissé ou taloché</p> <p><u>Justificatif:</u> Après analyse en laboratoire</p>	<p><u>Analyse:</u> P001, P002</p>	Idem photo : P001; P002
Salle de bains	3	Mur porteur	Oui Chambre 2 : Mur porteur	<p><u>Identifiant:</u> ZPSO001</p> <p><u>Echantillon:</u> MA2112046399/P001, réf. labo.: 22RI016240-001 MA2112046399/P002, réf. labo.: 22RI016240-002</p> <p><u>Description:</u> Couche1: Peinture + Couche2: Enduit à base de plâtre lissé ou taloché</p> <p><u>Composant de la construction:</u> 3 - Parois verticales intérieures - Revêtements de murs, poteaux, cloisons, gaines, coffres + 3 - Parois verticales intérieures - Murs et cloisons maçonnés</p> <p><u>Partie à sonder:</u> Couche1: Peinture + Couche2: Enduit à base de plâtre lissé ou taloché</p> <p><u>Justificatif:</u> Après analyse en laboratoire</p>	<p><u>Analyse:</u> P001</p> <p><u>Partie analysée par le laboratoire:</u> - Matériau de type peinture (de différentes couleurs) ; matériau semi-dur de type enduit (blanc) ; matériau semi-dur (gris) : Absence d'amiante</p>

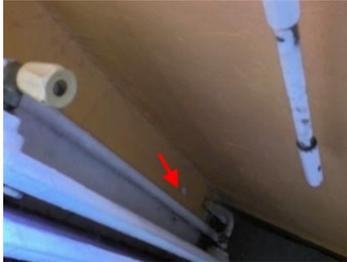
Chambre 1	5	Mur porteur	Sondage et extension de la ZPSO du ou des prélèvement(s) : P001, P002	<p><u>Identifiant:</u> ZPSO001</p> <p><u>Echantillon:</u> MA2112046399/P001, réf. labo.: 22RI016240-001 MA2112046399/P002, réf. labo.: 22RI016240-002</p> <p><u>Description:</u> Couche1: Peinture + Couche2: Enduit à base de plâtre lissé ou taloché</p> <p><u>Composant de la construction:</u> 3 - Parois verticales intérieures - Revêtements de murs, poteaux, cloisons, gaines, coffres + 3 - Parois verticales intérieures - Murs et cloisons maçonnés</p> <p><u>Partie à sonder:</u> Couche1: Peinture + Couche2: Enduit à base de plâtre lissé ou taloché</p> <p><u>Justificatif:</u> Après analyse en laboratoire</p>	<p><u>Analyse:</u> P001, P002</p>	Idem photo : P001; P002
Chambre 2	6	Mur porteur	Oui Chambre 2 : Mur porteur	<p><u>Identifiant:</u> ZPSO001</p> <p><u>Echantillon:</u> MA2112046399/P001, réf. labo.: 22RI016240-001 MA2112046399/P002, réf. labo.: 22RI016240-002</p> <p><u>Description:</u> Couche1: Peinture + Couche2: Enduit à base de plâtre lissé ou taloché</p> <p><u>Composant de la construction:</u> 3 - Parois verticales intérieures - Revêtements de murs, poteaux, cloisons, gaines, coffres + 3 - Parois verticales intérieures - Murs et cloisons maçonnés</p> <p><u>Partie à sonder:</u> Couche1: Peinture + Couche2: Enduit à base de plâtre lissé ou taloché</p> <p><u>Justificatif:</u> Après analyse en laboratoire</p>	<p><u>Analyse:</u> P002</p> <p><u>Partie analysée par le laboratoire:</u> - Phase 2 Matériau de type peinture (orange) ; matériau semi-dur de type enduit (blanc) ; matériau semi-dur (fibreux) (gris) ; matériau de type système d'enduit peinture (blanc) ; matériau semi-dur de type ciment (gris) Absence d'amiante</p>

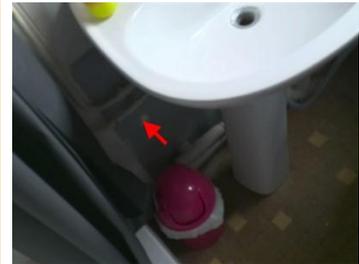
Localisation	n° de sondage	Zone	Prélèvement effectué / Sondage et extension	Echantillon	Analyse	Photo
WC	1	Cloison	Sondage et extension de la ZPSO du ou des prélèvement(s) : P007	<p><u>Identifiant:</u> ZPSO004</p> <p><u>Réf. échantillon:</u> MA2112046399/P007</p> <p><u>Réf. laboratoire:</u> 22RI016240-005</p> <p><u>Description:</u> Peinture + Enduit à base de plâtre</p> <p><u>Composant de la construction:</u> 3 - Parois verticales intérieures - Murs et cloisons maçonnés</p> <p><u>Partie à sonder:</u> Peinture + Enduit à base de plâtre</p> <p><u>Justificatif:</u> Après analyse en laboratoire</p>	<p><u>Analyse:</u> P007</p>	Idem photo : P007
Salle de bains	2	Cloison	Oui Salle de bains : Cloison	<p><u>Identifiant:</u> ZPSO004</p> <p><u>Réf. échantillon:</u> MA2112046399/P007</p> <p><u>Réf. laboratoire:</u> 22RI016240-005</p> <p><u>Description:</u> Peinture + Enduit à base de plâtre</p> <p><u>Composant de la construction:</u> 3 - Parois verticales intérieures - Murs et cloisons maçonnés</p> <p><u>Partie à sonder:</u> Peinture + Enduit à base de plâtre</p> <p><u>Justificatif:</u> Après analyse en laboratoire</p>	<p><u>Analyse:</u> P007</p> <p><u>Partie analysée par le laboratoire:</u> - Matériau de type peinture (de différentes couleurs) ; matériau semi-dur de type ciment (gris) : Absence d'amiante</p>

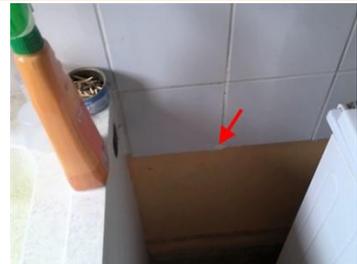
Localisation	n° de sondage	Zone	Prélèvement effectué / Sondage et extension	Echantillon	Analyse	Photo
Cuisine	1	Faïence sur murs C, D	Oui Cuisine : Mur D	<p><u>Identifiant:</u> ZPSO010 <u>Réf. échantillon:</u> MA2112046399/P018 <u>Réf. laboratoire:</u> 22RI016240-014 <u>Description:</u> Couche1: Colle de faïence + Couche2: Joint de faïence <u>Composant de la construction:</u> 3 - Parois verticales intérieures - Revêtements de murs, poteaux, cloisons, gaines, coffres <u>Partie à sonder:</u> Couche1: Colle de faïence + Couche2: Joint de faïence <u>Justificatif:</u> Après analyse en laboratoire</p>	<p><u>Analyse:</u> P018 <u>Partie analysée par le laboratoire:</u> - Matériau dur de type carrelage, faïence (blanc) ; matériau dur de type joint ciment (blanc) ; matériau de type peinture (de différentes couleurs) ; matériau dur de type ciment-colle (blanc) : Absence d'amiante</p>

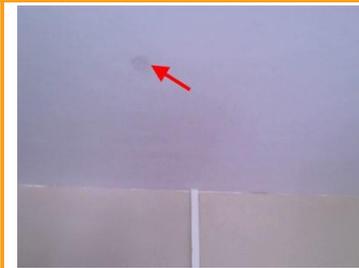
Salle de bains	3	Plafond	Sondage et extension de la ZPSO du ou des prélèvement(s) : P010, P011	<u>Identifiant:</u> ZPSO006 <u>Echantillon:</u> MA2112046399/P010, réf. labo.: 22RI016240-006 MA2112046399/P011, réf. labo.: 22RI016240-007 <u>Description:</u> Peinture + Enduit à base de plâtre <u>Composant de la construction:</u> 4 - Plafonds et faux plafonds - Plafonds <u>Partie à sonder:</u> Peinture + Enduit à base de plâtre <u>Justificatif:</u> Après analyse en laboratoire	<u>Analyse:</u> P010, P011	Idem photo : P010; P011
Cuisine	4	Plafond	Oui Cuisine : Plafond	<u>Identifiant:</u> ZPSO006 <u>Echantillon:</u> MA2112046399/P010, réf. labo.: 22RI016240-006 MA2112046399/P011, réf. labo.: 22RI016240-007 <u>Description:</u> Peinture + Enduit à base de plâtre <u>Composant de la construction:</u> 4 - Plafonds et faux plafonds - Plafonds <u>Partie à sonder:</u> Peinture + Enduit à base de plâtre <u>Justificatif:</u> Après analyse en laboratoire	<u>Analyse:</u> P010 <u>Partie analysée par le laboratoire:</u> - Matériau de type peinture (blanc) ; matériau semi-dur de type enduit (blanc) ; matériau semi-dur (gris) : Absence d'amiante

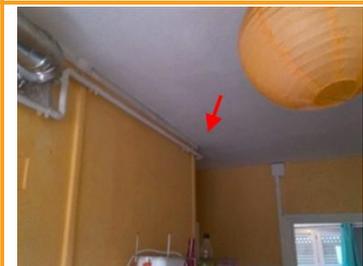
Chambre 1	5	Plafond	Sondage et extension de la ZPSO du ou des prélèvement(s) : P010, P011	<p><u>Identifiant:</u> ZPSO006</p> <p><u>Echantillon:</u> MA2112046399/P010, réf. labo.: 22RI016240-006 MA2112046399/P011, réf. labo.: 22RI016240-007</p> <p><u>Description:</u> Peinture + Enduit à base de plâtre</p> <p><u>Composant de la construction:</u> 4 - Plafonds et faux plafonds - Plafonds</p> <p><u>Partie à sonder:</u> Peinture + Enduit à base de plâtre</p> <p><u>Justificatif:</u> Après analyse en laboratoire</p>	<p><u>Analyse:</u> P010, P011</p>	Idem photo : P010; P011
Chambre 2	6	Plafond	Oui Chambre 2 : Plafond	<p><u>Identifiant:</u> ZPSO006</p> <p><u>Echantillon:</u> MA2112046399/P010, réf. labo.: 22RI016240-006 MA2112046399/P011, réf. labo.: 22RI016240-007</p> <p><u>Description:</u> Peinture + Enduit à base de plâtre</p> <p><u>Composant de la construction:</u> 4 - Plafonds et faux plafonds - Plafonds</p> <p><u>Partie à sonder:</u> Peinture + Enduit à base de plâtre</p> <p><u>Justificatif:</u> Après analyse en laboratoire</p>	<p><u>Analyse:</u> P011</p> <p><u>Partie analysée par le laboratoire:</u> - Matériau de type système d'enduit peinture (blanc) ; matériau semi-dur (gris) en traces : Absence d'amiante</p>
