Rapport de Repérage Amiante avant réalisation de travaux dans un immeuble bâti

Numéro de dossier : MA2112046381
Date d'intervention : 05/01/2022

25LAN0101
143 RUE LT MOISANT (BAT E)
77190 DAMMARIES LES LYS
BAT 143. Etage 1, Porte 101

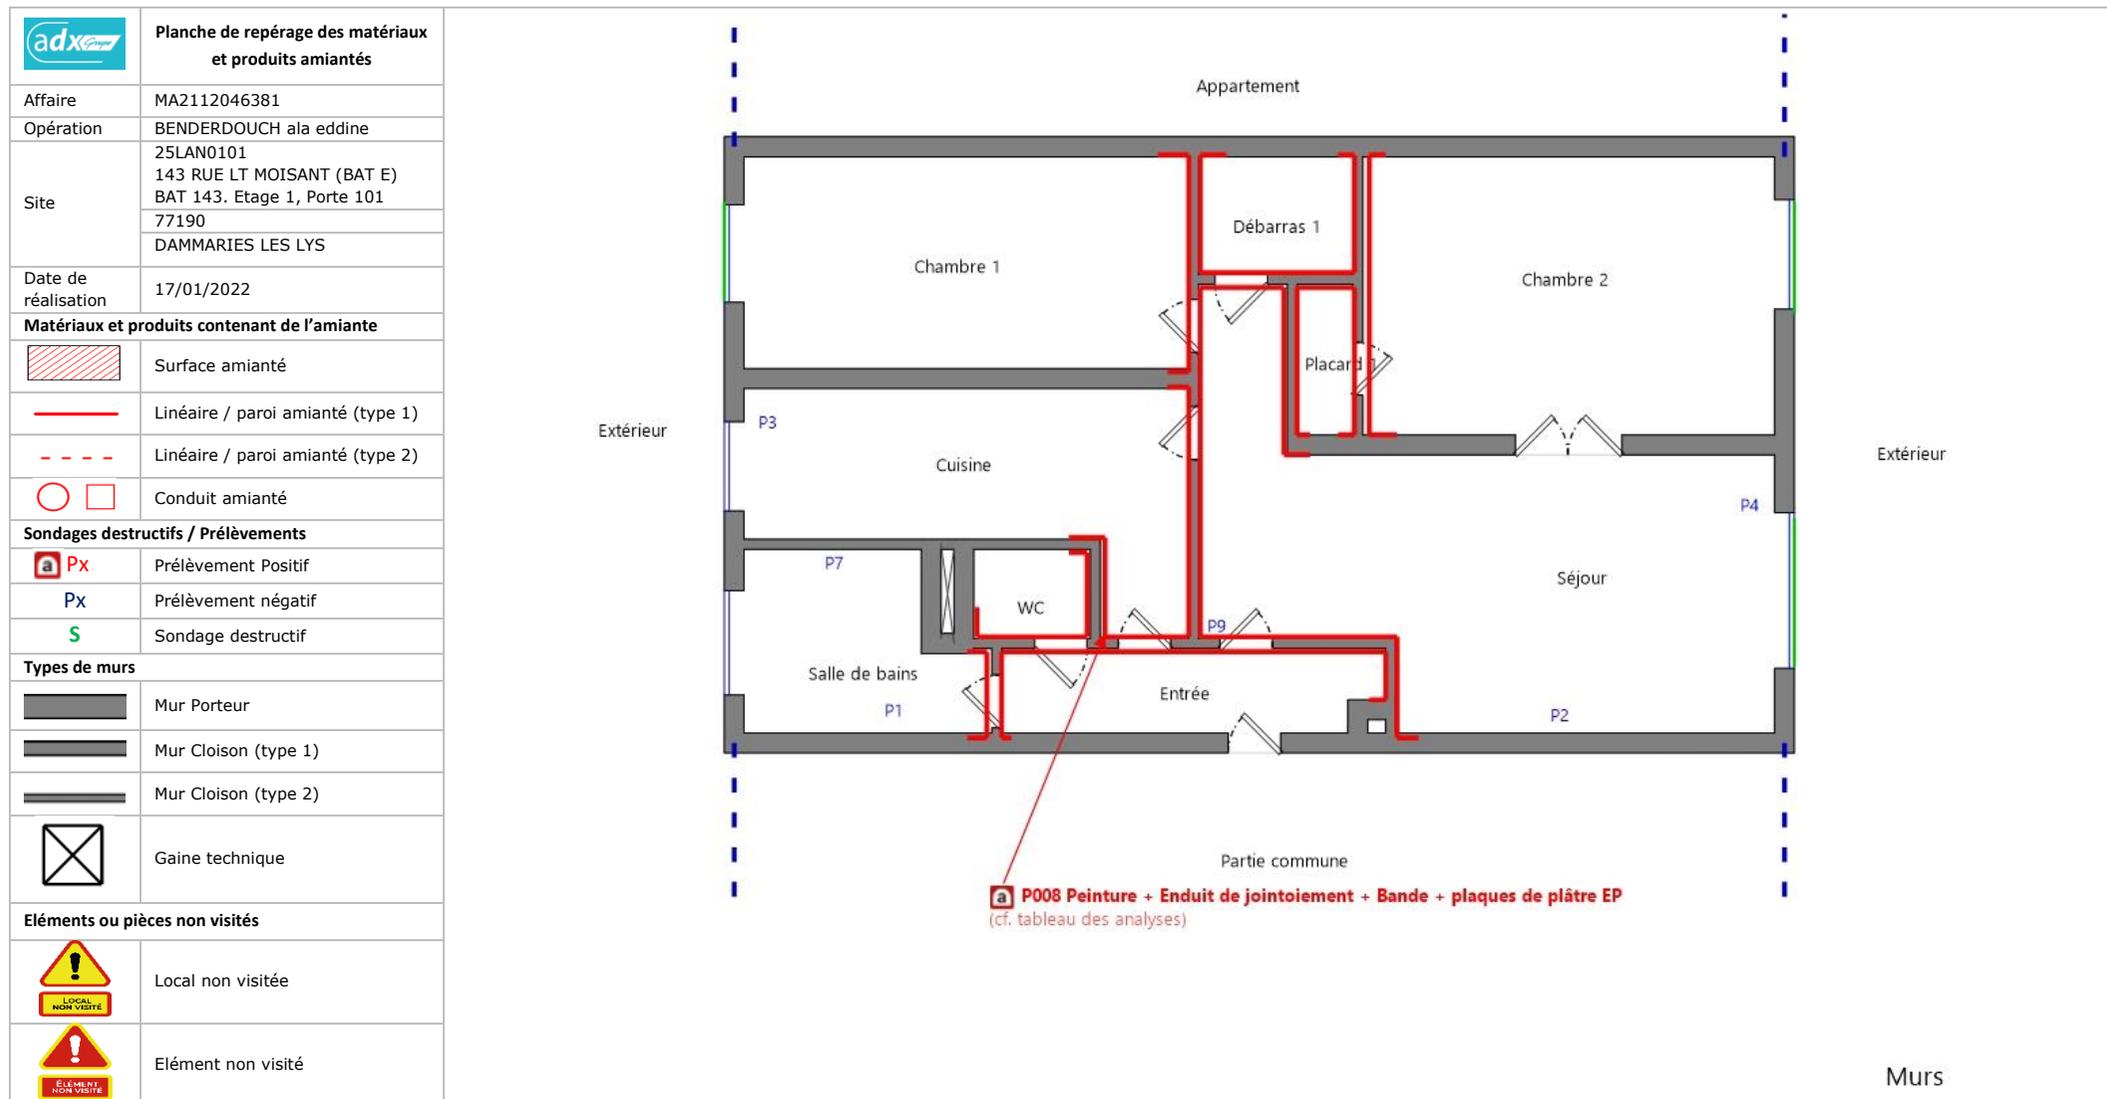
ZPSO	Niveau	Localisation	Zone	Description du prélèvement réalisé	Surface indicative
ZPSO005	1er étage Porte 101	Entrée; WC; Salle de bains; Cuisine; Chambre 1; Chambre 2; Placard 1; Séjour; Debarras 1	Cloisons avec liaisons sur murs et plafonds	Analyse : P008 - Phase 2 Matériau de type système d'enduit peinture (violet) ; matériau souple fibreux de type papier, carton (marron) ; matériau semi-dur de type plâtre (blanc) (Présence d'amiante) Analyse : P009 - Phase 2 Matériau semi-dur (blanc) en traces ; matériau de type peinture (beige) ; matériau souple fibreux de type papier, carton (marron) (Absence d'amiante) - Phase 3 Matériau semi-dur de type plâtre (blanc) (Absence d'amiante)	82.6m ²

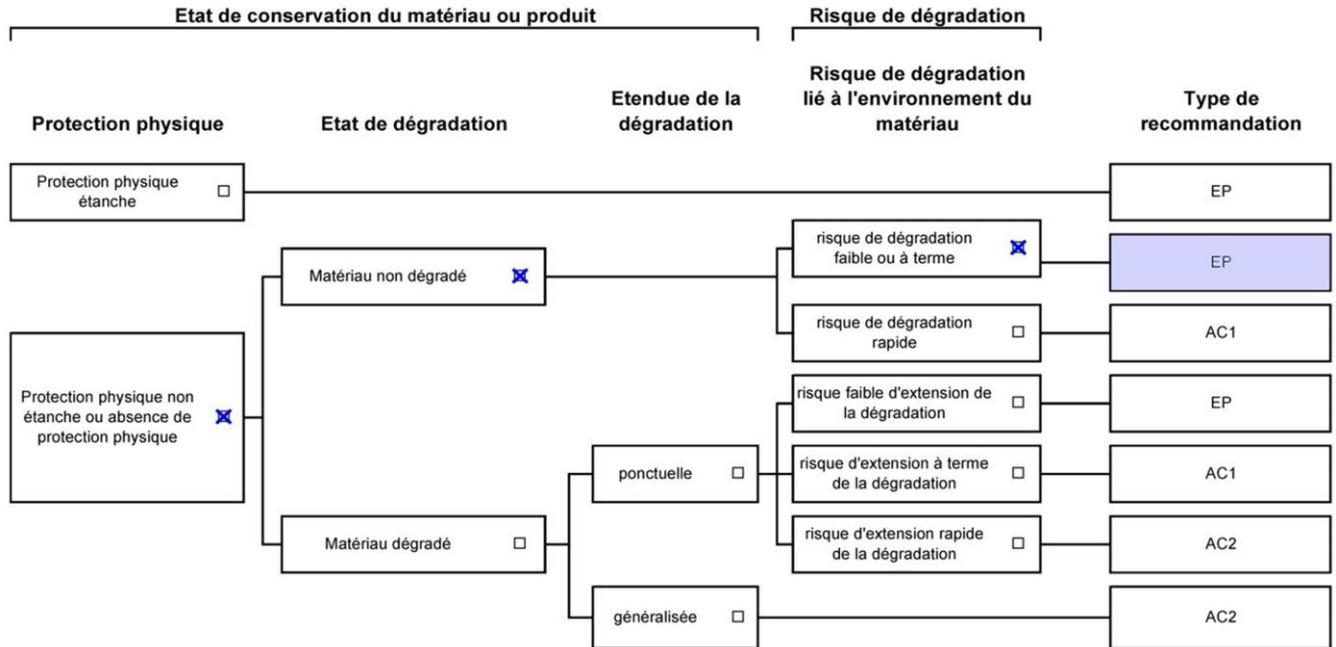
Dossier n° MA2112046381

Matériau : Peinture + Enduit de jointoiment + Bande + plaques de plâtre

Résultat EP (Z-III-RF)

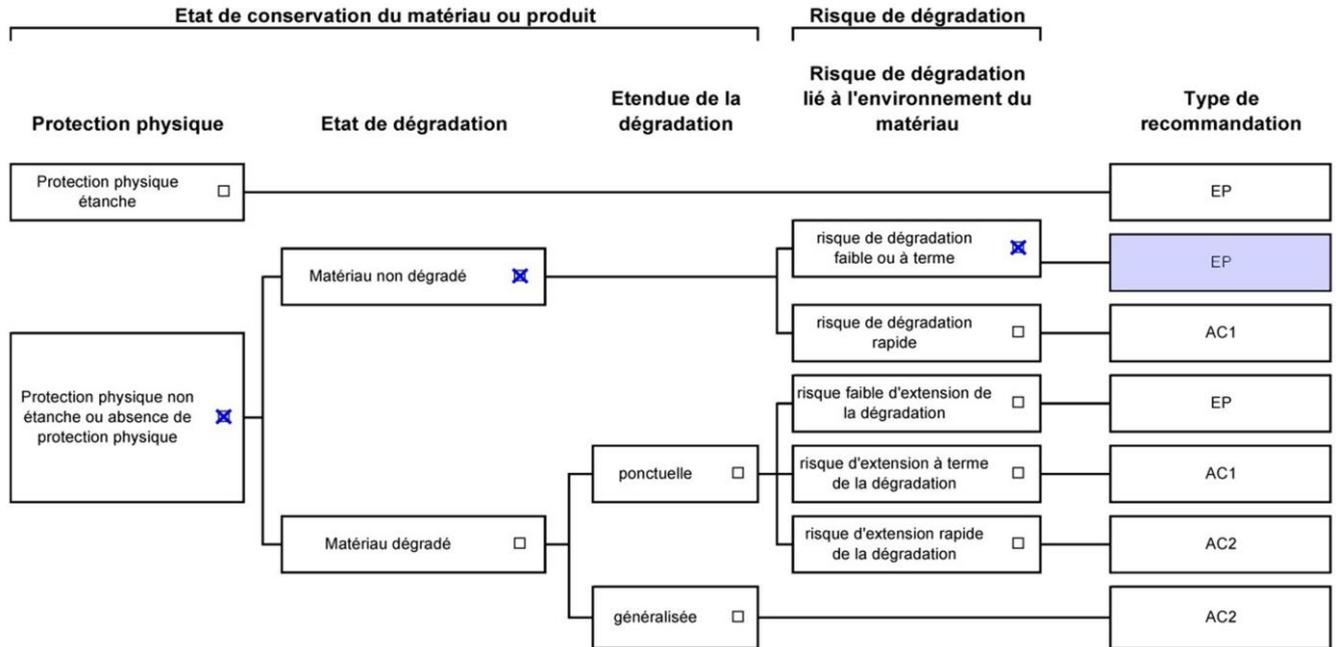
Dossier n° MA2112046381

Matériau : Peinture + Enduit de jointoiment + Bande + plaques de plâtre

Résultat EP (Z-III-RF)
