# Rapport de Repérage Amiante avant réalisation de travaux dans un immeuble bâti

Numéro de dossier : MA2112046385  
Date d'intervention : 04/01/2022

25LAN0201  
143 RUE LT MOISANT (BAT E)  
77190 DAMMARIES LES LYS  
Porte 1

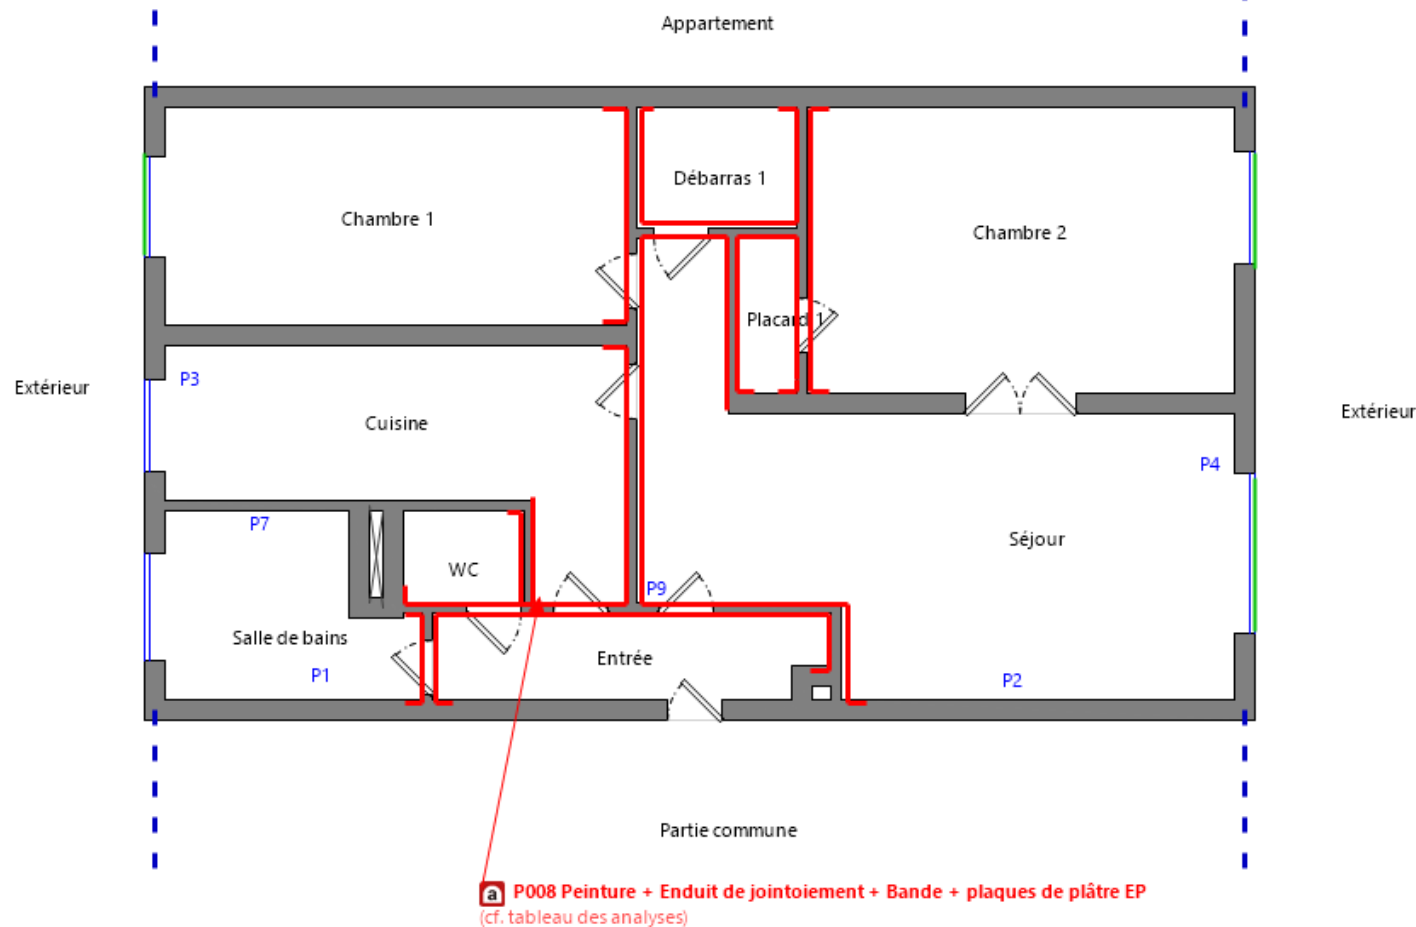
<b>Planche de repérage des matériaux et produits amiantés</b>
Affaire	MA2112046385
Opération	BENDERDOUCH ala eddine
Site	25LAN0201
	143 RUE LT MOISANT (BAT E)
	77190 DAMMARIES LES LYS
Date de réalisation	11/01/2022
<b>Matériaux et produits contenant de l'amiante</b>	
	Surface amianté
	Linéaire / paroi amianté (type 1)
	Linéaire / paroi amianté (type 2)
	Conduit amianté
<b>Sondages destructifs / Prélèvements</b>	
	Px Prélèvement Positif
	Px Prélèvement négatif
	S Sondage destructif
<b>Types de murs</b>	
	Mur Porteur
	Mur Cloison (type 1)
	Mur Cloison (type 2)
	Gaine technique
<b>Éléments ou pièces non visités</b>	
	Local non visité
	Élément non visité

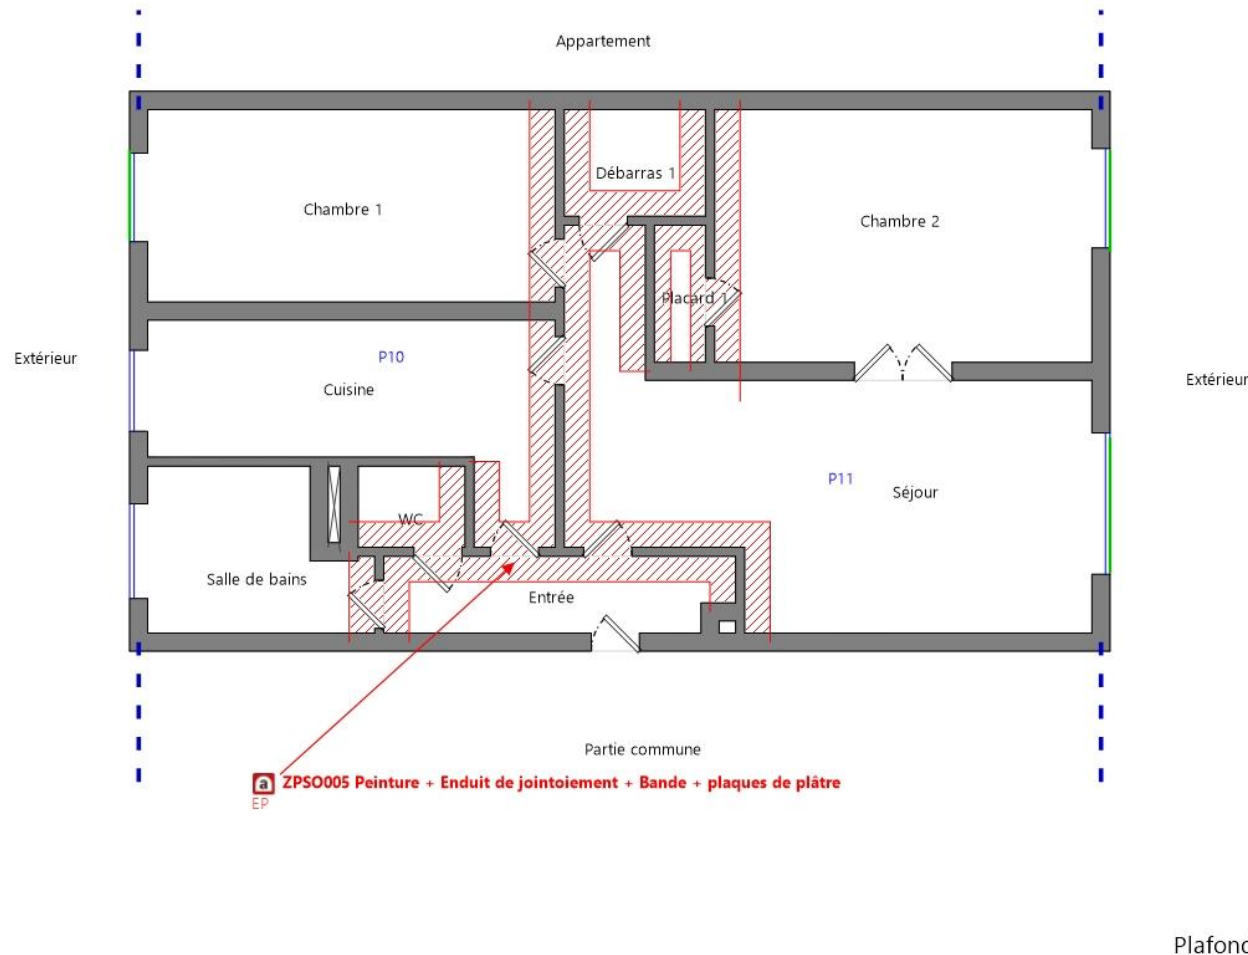
<b>Planche de repérage des matériaux et produits amiantés</b>
Affaire	MA2112046385
Opération	BENDERDOUCH ala eddine
Site	25LAN0201
	143 RUE LT MOISANT (BAT E)
	77190 DAMMARIES LES LYS
Date de réalisation	11/01/2022
<b>Matériaux et produits contenant de l'amiante</b>	
	Surface amianté
	Linéaire / paroi amianté (type 1)
	Linéaire / paroi amianté (type 2)
	Conduit amianté
<b>Sondages destructifs / Prélèvements</b>	
	Px Prélèvement Positif
	Px Prélèvement négatif
	S Sondage destructif
<b>Types de murs</b>	
	Mur Porteur
	Mur Cloison (type 1)
	Mur Cloison (type 2)
	Gaine technique
<b>Eléments ou pièces non visités</b>	
	Local non visitée
	Elément non visité

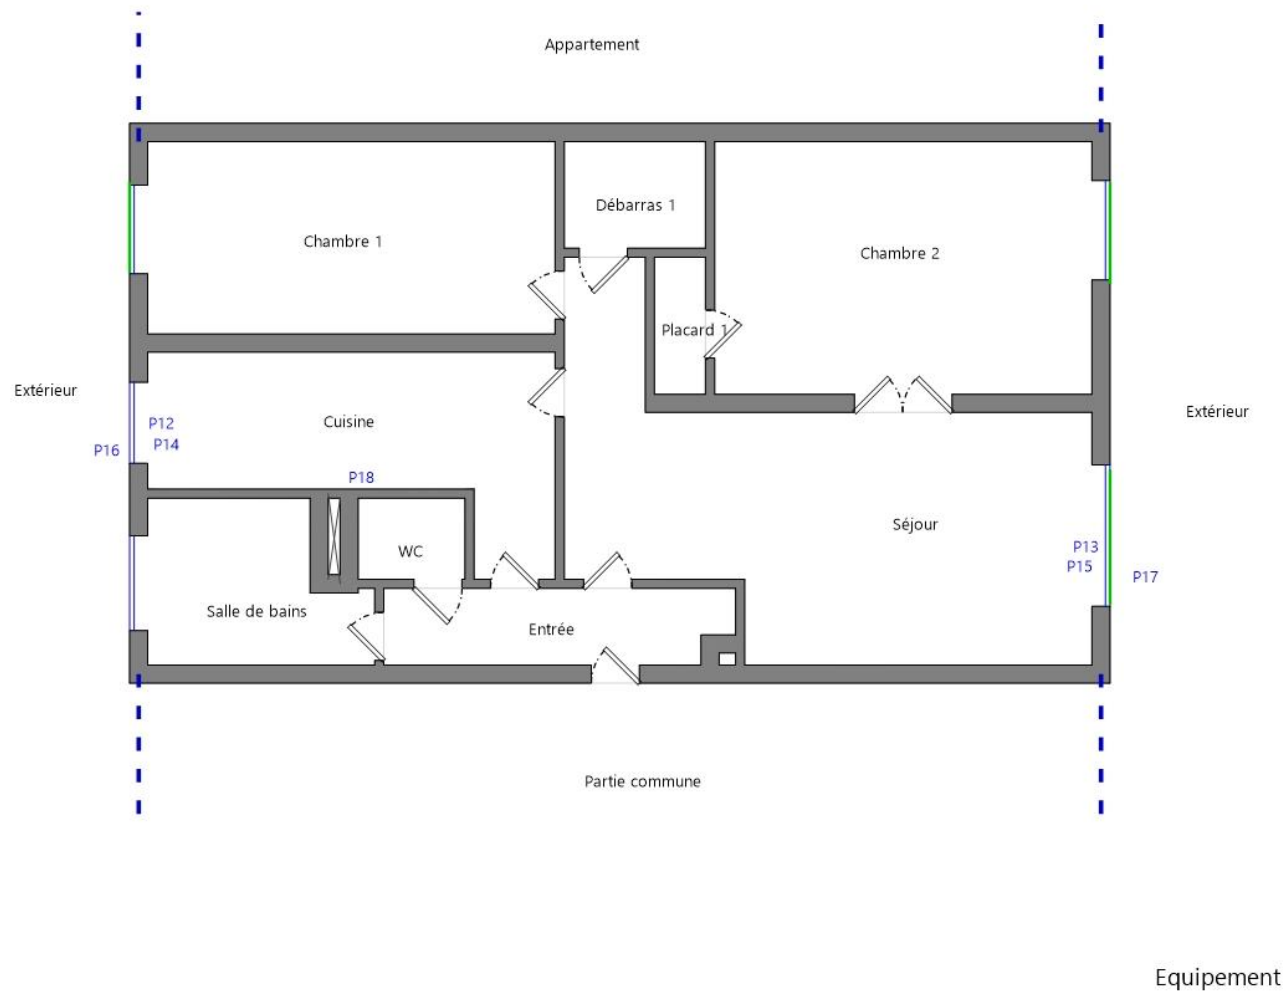
<b>Planche de repérage des matériaux et produits amiantés</b>
Affaire	MA2112046385
Opération	BENDERDOUCH ala eddine
Site	25LAN0201
	143 RUE LT MOISANT (BAT E)
	77190 DAMMARIES LES LYS
Date de réalisation	11/01/2022
<b>Matériaux et produits contenant de l'amiante</b>	
	Surface amianté
	Linéaire / paroi amianté (type 1)
	Linéaire / paroi amianté (type 2)
	Conduit amianté
<b>Sondages destructifs / Prélèvements</b>	
	Prélèvement Positif
	Prélèvement négatif
	Sondage destructif
<b>Types de murs</b>	
	Mur Porteur
	Mur Cloison (type 1)
	Mur Cloison (type 2)
	Gaine technique
<b>Éléments ou pièces non visités</b>	
	Local non visitée
	Élément non visité
