Rapport de Repérage des matériaux et produits contenant de l'amiante avant réalisation de travaux dans un immeuble bâti

Numéro de dossier : MA2112046386
Rapport édité le : 14/09/2023

113, 129, 143, 157 RUE LT MOISANT
BAT E (25LAN0302)
77190 DAMMARIES LES LYS
Bat. N/A; Etage N/A; Porte 2

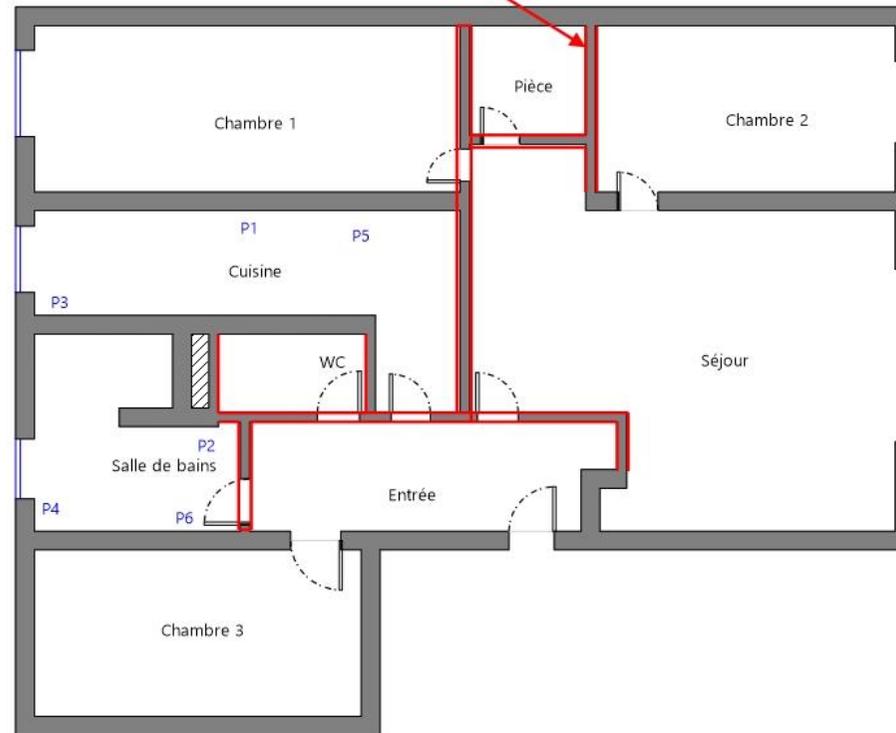
ZPSO001 Couche1: Peinture décorative (pailletées, gouttelettes, ...) + Couche2: Enduits à base de plâtre ou ciment projetés, lissés ou talochés
Bon état
