# Rapport de Repérage Amiante avant réalisation de travaux dans un immeuble bâti

Numéro de dossier : MA2112046400  
Date d'intervention : 05/01/2022

25LAN0402  
143 RUE LT MOISANT (BAT E)  
(RAAT25LAN0402)  
77190 DAMMARIES LES LYS  
BAT 143 Etage 4 Porte 402  
Lot numéro RAAT25LAN0402

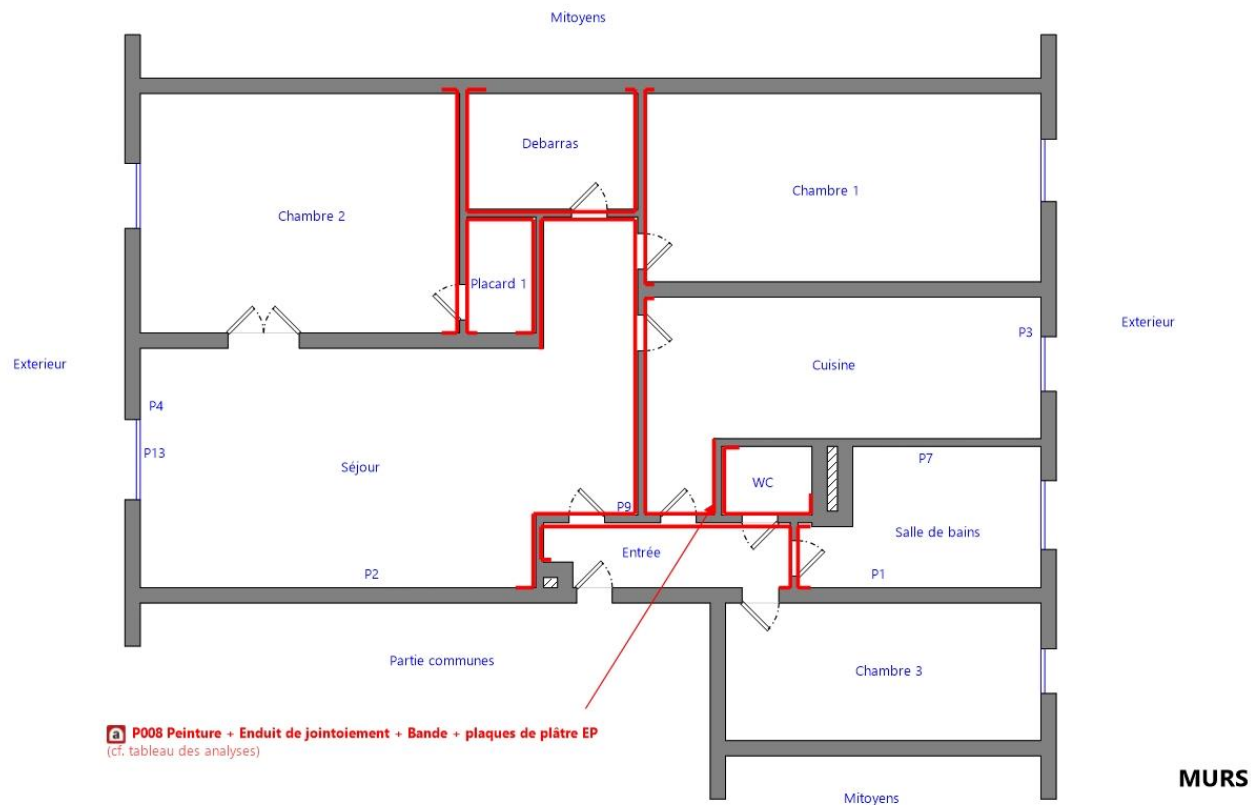
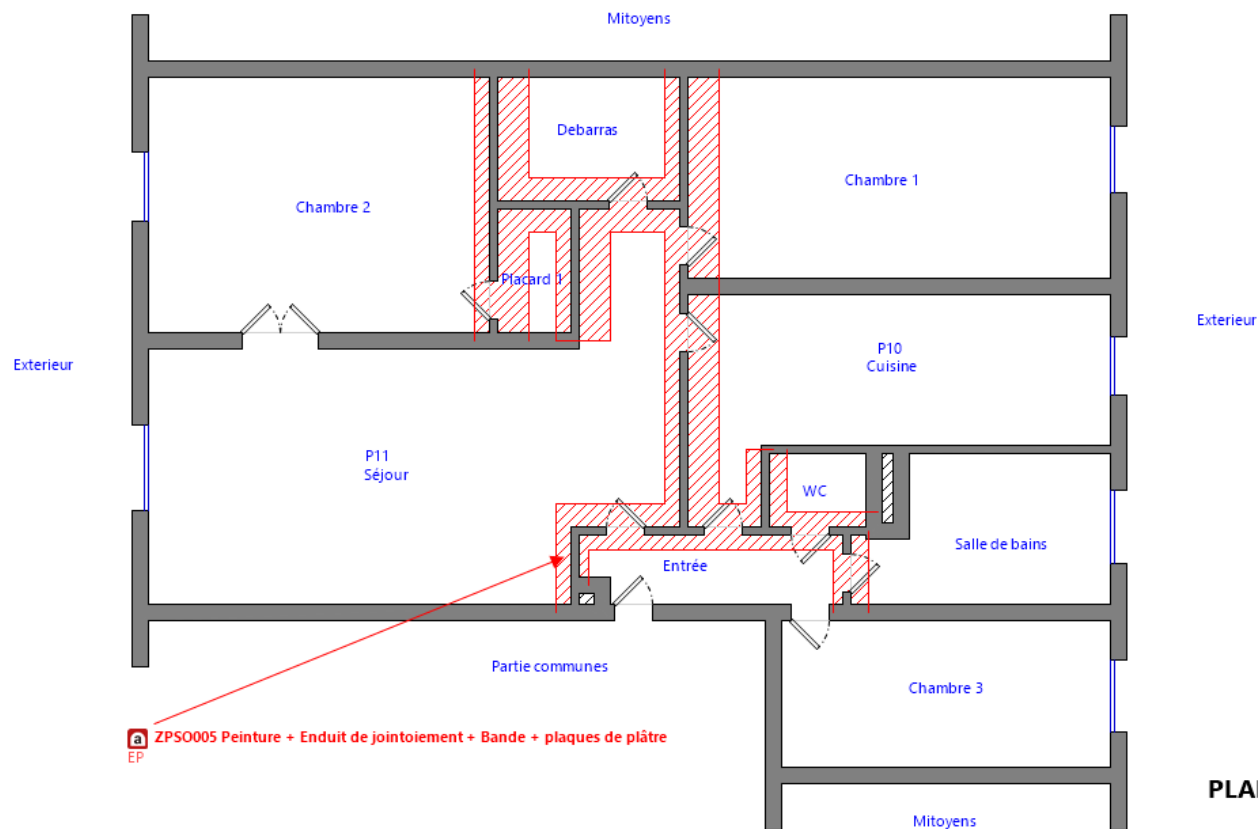
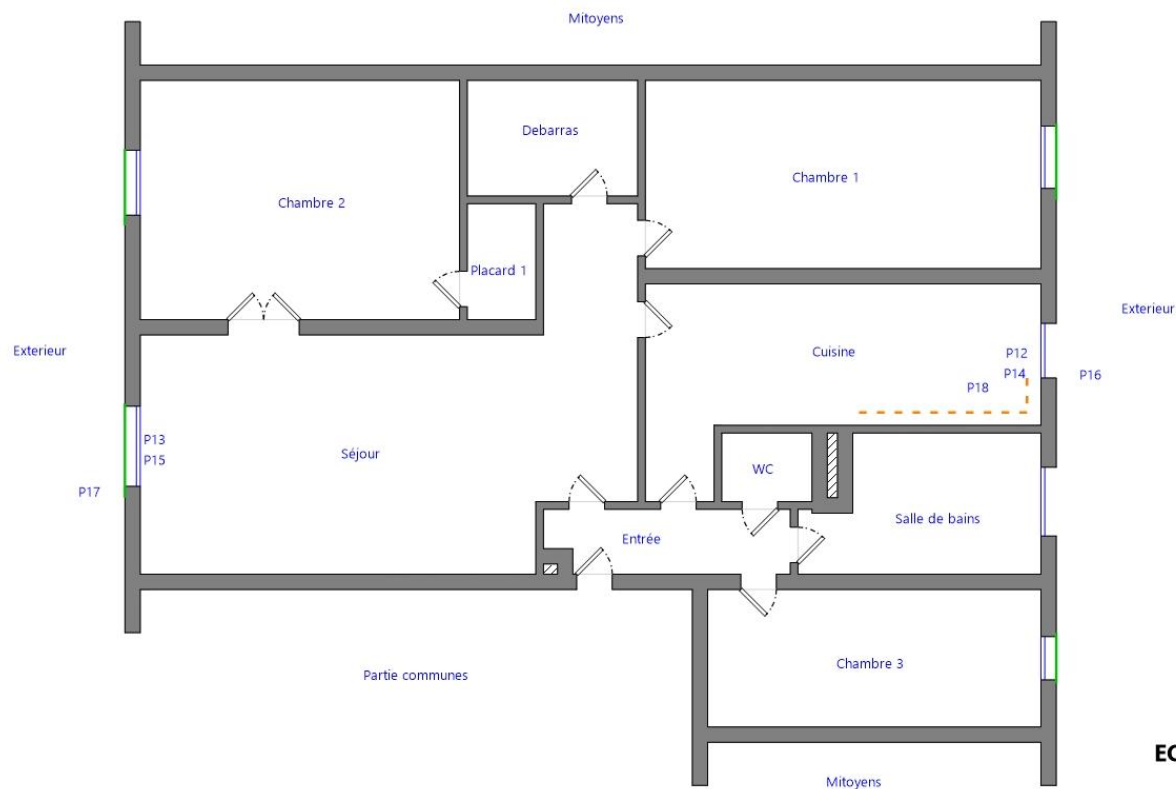
| | <b>Planche de repérage des matériaux et produits amiantés</b> |

| ZPSO | Niveau | Localisation | Zone | Description du prélèvement réalisé | Surface indicative |
|---|---|---|---|---|---|
| ZPSO005 | 4ème étage/Porte402 | Entrée; Salle de bains; WC; Cuisine; Chambre 1; Debarras 1; Chambre 2; Placard 1; Séjour | Cloisons avec liaisons sur murs et plafonds | Analyse : P008<br>- Phase 2 Matériau de type maillage de fibres et liant (blanc) ; matériau de type système d'enduit peinture (beige) ; matériau souple fibreux de type papier, carton (blanc) ; matériau semi-dur de type enduit (blanc) ; matériau souple fibreux de type papier, carton (beige) ; matériau semi-dur de type plaque (plâtreux) (marron) (Présence d'amiante)<br>- Phase 3 Matériau souple fibreux de type papier, carton (blanc) (Absence d'amiante)<br>- Phase 4 Matériau souple fibreux de type papier, carton (beige) (Absence d'amiante)<br>Analyse : P009<br>- Phase 2 Matériau de type maillage de fibres et liant (blanc) ; matériau fibreux de type papier peint (beige) ; matériau fibreux de type papier peint (gris) ; matériau semi-dur de type plaque (plâtreux) (marron) (Absence d'amiante) | 82 m2 |
