Rapport de Repérage des matériaux et produits contenant de l'amiante avant réalisation de travaux dans un immeuble bâti

Numéro de dossier : MA2112046404
Date d'intervention : 07/02/2022

25LAO0001
157 RUE LT MOISANT (BAT E)
(25LAO0001)
77190 DAMMARIES LES LYS
Bat. 157 ; Porte 1 ; Etage RDC

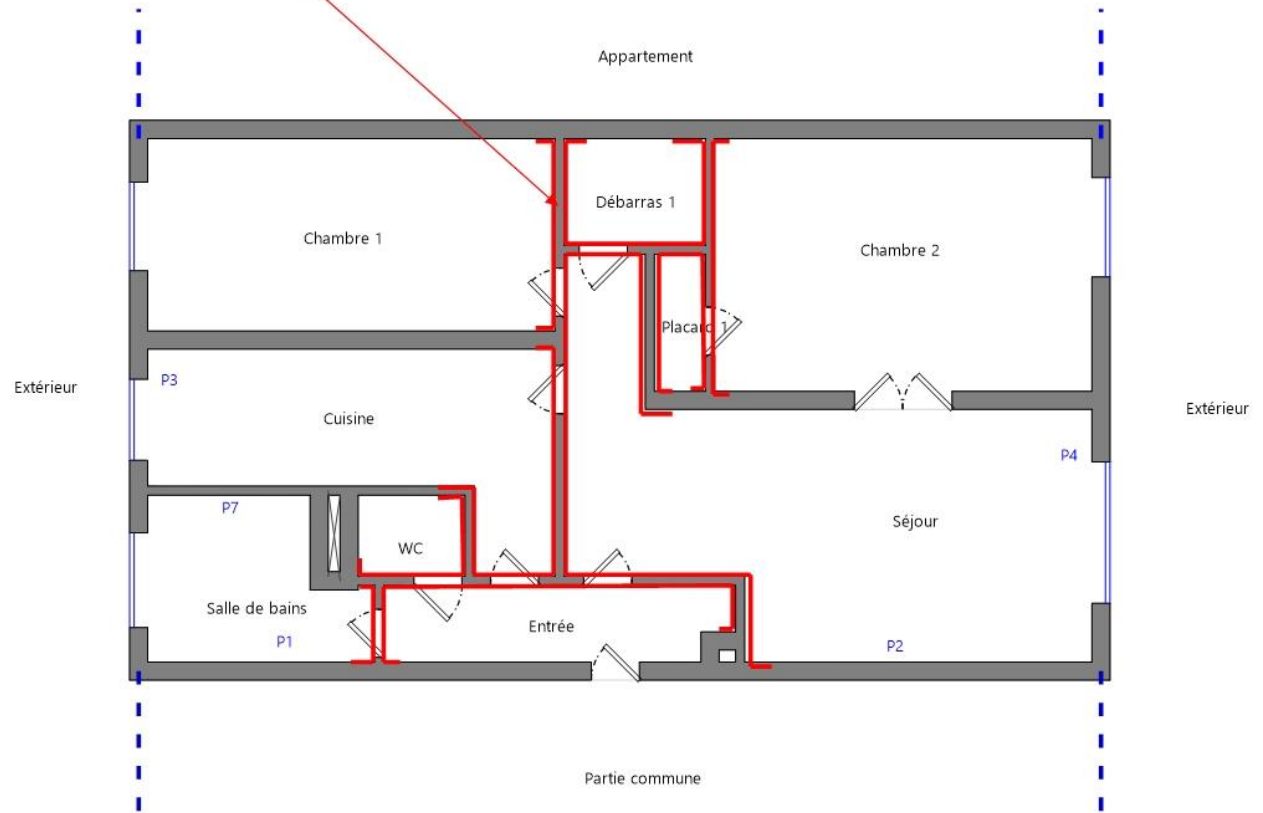
Planche de repérage des matériaux et produits amiantés
Affaire	MA2112046404
Opération	BENDERDOUCH ala eddine
Site	25LAO0001
	157 RUE LT MOISANT (BAT E) (25LAO0001)
	77190 DAMMARIES LES LYS
Date de réalisation	17/02/2022
Matériaux et produits contenant de l'amiante	
	Surface amianté
	Linéaire / paroi amianté (type 1)
	Linéaire / paroi amianté (type 2)
	Conduit amianté
Sondages destructifs / Prélèvements	
	Prélèvement Positif
	Prélèvement négatif
	Sondage destructif
Types de murs	
	Mur Porteur
	Mur Cloison (type 1)
	Mur Cloison (type 2)
	Gaine technique
Éléments ou pièces non visités	
	Local non visité
	Élément non visité

a M001 Couche1: + Couche2: Peinture décorative (pailletées, gouttelettes, ...) + Couche3: Enduit de jointoiment des plaques de plâtre + Couche4: Bande + Couche5: plaques de plâtre

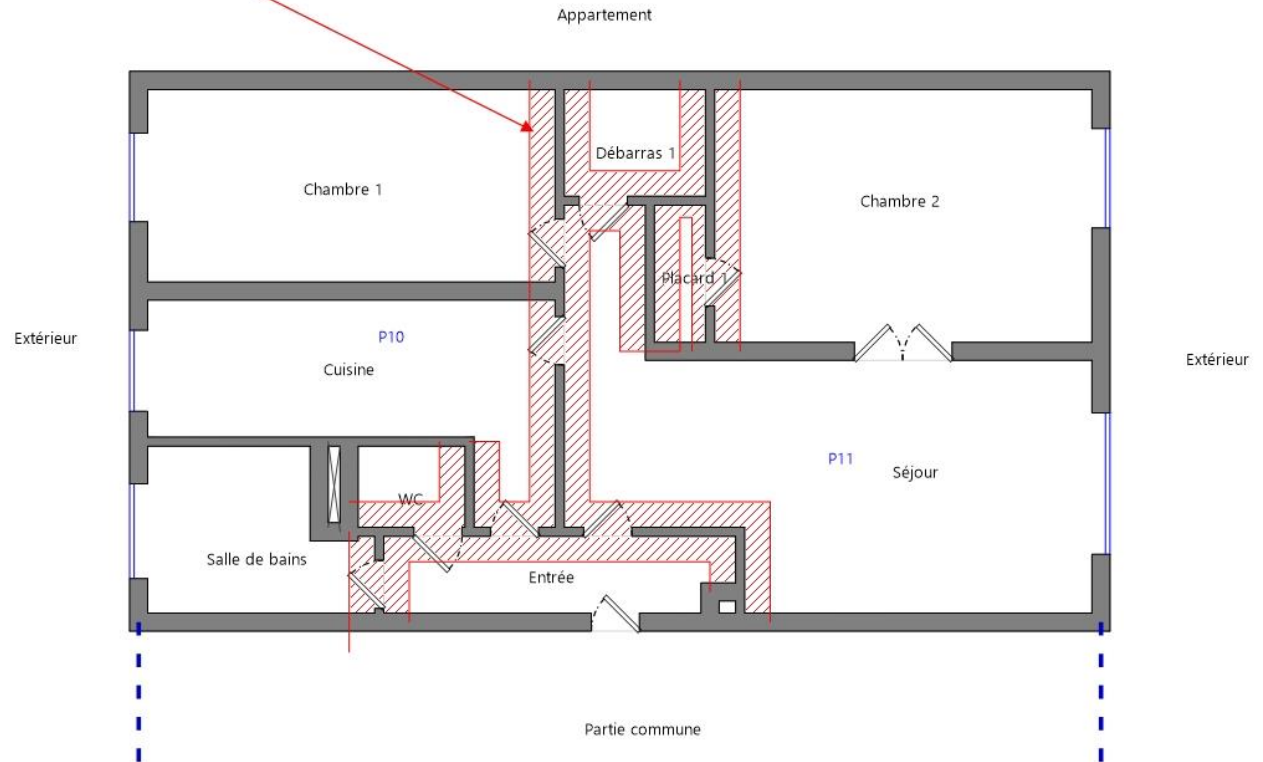
Planche de repérage des matériaux et produits amiantés
Affaire	MA2112046404
Opération	BENDERDOUCH ala eddine
Site	25LAO0001
	157 RUE LT MOISANT (BAT E) (25LAO0001)
	77190 DAMMARIES LES LYS
Date de réalisation	17/02/2022
Matériaux et produits contenant de l'amiante	
	Surface amianté
	Linéaire / paroi amianté (type 1)
	Linéaire / paroi amianté (type 2)
	Conduit amianté
Sondages destructifs / Prélèvements	
	Px Prélèvement Positif
	Px Prélèvement négatif
	S Sondage destructif
Types de murs	
	Mur Porteur
	Mur Cloison (type 1)
	Mur Cloison (type 2)
	Gaine technique
Eléments ou pièces non visités	
	Local non visitée
	Elément non visité

a M001 Couche1: + Couche2: Peinture décorative (pailletées, gouttelettes, ...) + Couche3: Enduit de jointoiment des plaques de plâtre + Couche4: Bande + Couche5: plaques de plâtre

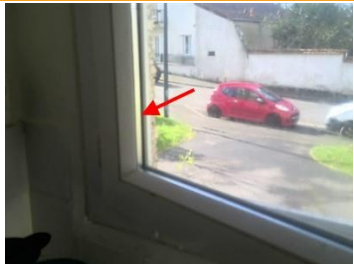
ZPSO007 : Joint de mastic de vitrage						
Niveau : Rez de chaussée Porte 1						
Localisation	n° de sondage	Zone	Prélèvement effectué / Sondage et extension	Echantillon	Analyse	Photo
Salle de bains	1	Fenêtres	Sondage et extension de la ZPSO du ou des prélèvement(s) : P012, P013	<u>Identifiant:</u> ZPSO007 <u>Echantillon:</u> MA2112046404/P012, réf. labo.: 22RI006176-008 MA2112046404/P013, réf. labo.: 22RI006176-009 <u>Description:</u> Joint de mastic de vitrage <u>Composant de la construction:</u> 2 - Parois verticales extérieures et Façades - Menuiseries extérieures <u>Partie à sonder:</u> Joint de mastic de vitrage <u>Justificatif:</u> Après analyse en laboratoire	<u>Analyse:</u> P012, P013	Idem photo : P012; P013
Cuisine	2	Fenêtres	Oui Cuisine : Fenêtres	<u>Identifiant:</u> ZPSO007 <u>Echantillon:</u> MA2112046404/P012, réf. labo.: 22RI006176-008 MA2112046404/P013, réf. labo.: 22RI006176-009 <u>Description:</u> Joint de mastic de vitrage <u>Composant de la construction:</u> 2 - Parois verticales extérieures et Façades - Menuiseries extérieures <u>Partie à sonder:</u> Joint de mastic de vitrage <u>Justificatif:</u> Après analyse en laboratoire	<u>Analyse:</u> P012 <u>Partie analysée par le laboratoire:</u> - Matériau souple de type joint (gris) : Absence d'amiante

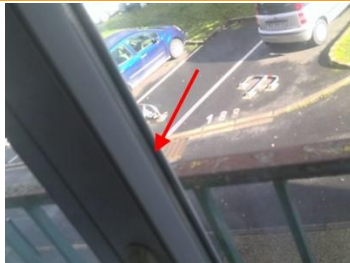
Séjour	5	Fenêtres	Oui Séjour : Fenêtres	<p><u>Identifiant:</u> ZPSO007 <u>Echantillon:</u> MA2112046404/P012, réf. labo.: 22RI006176-008 MA2112046404/P013, réf. labo.: 22RI006176-009 <u>Description:</u> Joint de mastic de vitrage <u>Composant de la construction:</u> 2 - Parois verticales extérieures et Façades - Menuiseries extérieures <u>Partie à sonder:</u> Joint de mastic de vitrage <u>Justificatif:</u> Après analyse en laboratoire</p>	<p><u>Analyse:</u> P013 <u>Partie analysée par le laboratoire:</u> - Matériau souple de type joint (gris) : Absence d'amiante</p>

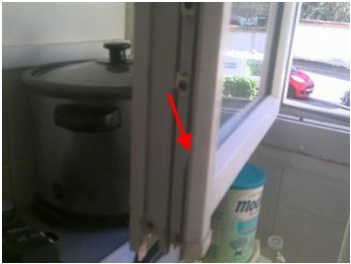
Localisation	n° de sondage	Zone	Prélèvement effectué / Sondage et extension	Echantillon	Analyse	Photo
Salle de bains	1	Fenêtres	Sondage et extension de la ZPSO du ou des prélèvement(s) : P014, P015	<p><u>Identifiant:</u> ZPSO008 <u>Echantillon:</u> MA2112046404/P014, réf. labo.: 22RI006176-010 MA2112046404/P015, réf. labo.: 22RI006176-011 <u>Description:</u> Joint de friction <u>Composant de la construction:</u> 2 - Pariois verticales extérieures et Façades - Menuiseries extérieures <u>Partie à sonder:</u> Garniture de friction sur fenêtres <u>Justificatif:</u> Après analyse en laboratoire</p>	<p><u>Analyse:</u> P014, P015</p>	Idem photo : P014; P015
Cuisine	2	Fenêtres	Oui Cuisine : Fenêtres	<p><u>Identifiant:</u> ZPSO008 <u>Echantillon:</u> MA2112046404/P014, réf. labo.: 22RI006176-010 MA2112046404/P015, réf. labo.: 22RI006176-011 <u>Description:</u> Joint de friction <u>Composant de la construction:</u> 2 - Pariois verticales extérieures et Façades - Menuiseries extérieures <u>Partie à sonder:</u> Garniture de friction sur fenêtres <u>Justificatif:</u> Après analyse en laboratoire</p>	<p><u>Analyse:</u> P014 <u>Partie analysée par le laboratoire:</u> - Matériau souple de type joint (gris) : Absence d'amiante</p>

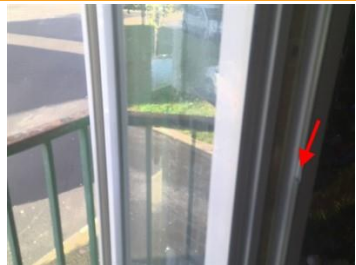
Séjour	5	Fenêtres	Oui Séjour : Fenêtres	<p><u>Identifiant:</u> ZPSO008</p> <p><u>Echantillon:</u> MA2112046404/P014, réf. labo.: 22RI006176-010 MA2112046404/P015, réf. labo.: 22RI006176-011</p> <p><u>Description:</u> Joint de friction</p> <p><u>Composant de la construction:</u> 2 - Parois verticales extérieures et Façades - Menuiseries extérieures</p> <p><u>Partie à sonder:</u> Garniture de friction sur fenêtres</p> <p><u>Justificatif:</u> Après analyse en laboratoire</p>	<p><u>Analyse:</u> P015</p> <p><u>Partie analysée par le laboratoire:</u> - Matériau souple de type joint (gris) : Absence d'amiante</p>

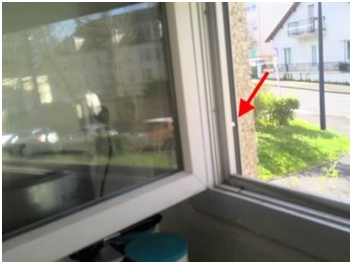
Localisation	n° de sondage	Zone	Prélèvement effectué / Sondage et extension	Echantillon	Analyse	Photo
Salle de bains	1	Fenêtres	Sondage et extension de la ZPSO du ou des prélèvement(s) : P017	<p><u>Identifiant:</u> ZPSO009</p> <p><u>Echantillon:</u> MA2112046404/P016, réf. labo.: 22RI006176-012 MA2112046404/P017, réf. labo.: 22RI006176-013</p> <p><u>Description:</u> Joint d'étanchéité entre menuiserie et structure</p> <p><u>Composant de la construction:</u> 2 - Parois verticales extérieures et Façades - Menuiseries extérieures</p> <p><u>Partie à sonder:</u> Joint d'étanchéité entre menuiserie et structure</p> <p><u>Justificatif:</u> Après analyse en laboratoire</p>	<p><u>Analyse:</u> P016, P017</p>	Idem photo : P017
Cuisine	2	Fenêtres	Oui Cuisine : Fenêtres	<p><u>Identifiant:</u> ZPSO009</p> <p><u>Echantillon:</u> MA2112046404/P016, réf. labo.: 22RI006176-012 MA2112046404/P017, réf. labo.: 22RI006176-013</p> <p><u>Description:</u> Joint d'étanchéité entre menuiserie et structure</p> <p><u>Composant de la construction:</u> 2 - Parois verticales extérieures et Façades - Menuiseries extérieures</p> <p><u>Partie à sonder:</u> Joint d'étanchéité entre menuiserie et structure</p> <p><u>Justificatif:</u> Après analyse en laboratoire</p>	<p><u>Analyse:</u> P016</p> <p><u>Partie analysée par le laboratoire:</u> - Matériau souple de type joint (blanc) : Absence d'amiante</p>

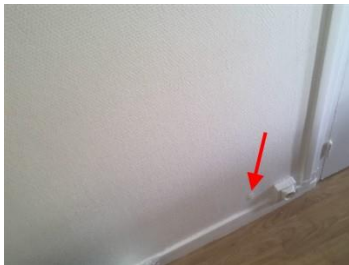
Placard 1	7	Mur porteur	Sondage et extension de la ZPSO du ou des prélèvement(s) : P001, P002	<p><u>Identifiant:</u> ZPSO001</p> <p><u>Echantillon:</u> MA2112046404/P001, réf. labo.: 22RI006176-001 MA2112046404/P002, réf. labo.: 22RI006176-002</p> <p><u>Description:</u> Couche1: Peinture + Couche2: Enduit à base de plâtre lissé ou taloché</p> <p><u>Composant de la construction:</u> 3 - Parois verticales intérieures - Revêtements de murs, poteaux, cloisons, gaines, coffres + 3 - Parois verticales intérieures - Murs et cloisons maçonnés</p> <p><u>Partie à sonder:</u> Couche1: Peinture + Couche2: Enduit à base de plâtre lissé ou taloché</p> <p><u>Justificatif:</u> Après analyse en laboratoire</p>	<p><u>Analyse:</u> P001, P002</p>	Idem photo : P001; P002
Séjour	8	Mur porteur	Oui Séjour : Mur porteur	<p><u>Identifiant:</u> ZPSO001</p> <p><u>Echantillon:</u> MA2112046404/P001, réf. labo.: 22RI006176-001 MA2112046404/P002, réf. labo.: 22RI006176-002</p> <p><u>Description:</u> Couche1: Peinture + Couche2: Enduit à base de plâtre lissé ou taloché</p> <p><u>Composant de la construction:</u> 3 - Parois verticales intérieures - Revêtements de murs, poteaux, cloisons, gaines, coffres + 3 - Parois verticales intérieures - Murs et cloisons maçonnés</p> <p><u>Partie à sonder:</u> Couche1: Peinture + Couche2: Enduit à base de plâtre lissé ou taloché</p> <p><u>Justificatif:</u> Après analyse en laboratoire</p>	<p><u>Analyse:</u> P002</p> <p><u>Partie analysée par le laboratoire:</u> - Phase 2 Matériau de type maillage de fibres et liant (blanc) ; matériau dur de type mortier, béton, chape (gris) Absence d'amiante</p>

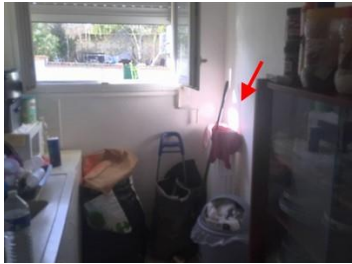
Localisation	n° de sondage	Zone	Prélèvement effectué / Sondage et extension	Echantillon	Analyse	Photo
Salle de bains	1	Mur donnant sur extérieur	Sondage et extension de la ZPSO du ou des prélèvement(s) : P003, P004	<p><u>Identifiant:</u> ZPSO002</p> <p><u>Echantillon:</u> MA2112046404/P003, réf. labo.: 22RI006176-003 MA2112046404/P004, réf. labo.: 22RI006176-004</p> <p><u>Description:</u> Peinture + Enduit à base de plâtre</p> <p><u>Composant de la construction:</u> 3 - Parois verticales intérieures - Murs et cloisons maçonnés</p> <p><u>Partie à sonder:</u> Peinture + Enduit à base de plâtre</p> <p><u>Justificatif:</u> Après analyse en laboratoire</p>	<p><u>Analyse:</u> P003, P004</p>	Idem photo : P003; P004
Cuisine	2	Mur donnant sur extérieur	Oui Cuisine : Mur donnant sur extérieur	<p><u>Identifiant:</u> ZPSO002</p> <p><u>Echantillon:</u> MA2112046404/P003, réf. labo.: 22RI006176-003 MA2112046404/P004, réf. labo.: 22RI006176-004</p> <p><u>Description:</u> Peinture + Enduit à base de plâtre</p> <p><u>Composant de la construction:</u> 3 - Parois verticales intérieures - Murs et cloisons maçonnés</p> <p><u>Partie à sonder:</u> Peinture + Enduit à base de plâtre</p> <p><u>Justificatif:</u> Après analyse en laboratoire</p>	<p><u>Analyse:</u> P003</p> <p><u>Partie analysée par le laboratoire:</u> - Matériau de type système d'enduit peinture (beige) ; matériau dur de type mortier, béton, chape (gris) : Absence d'amiante</p>

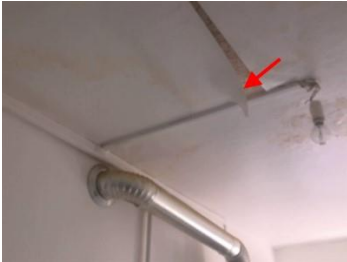
Salle de bains	3	Plafond	Sondage et extension de la ZPSO du ou des prélèvement(s) : P010, P011	<p><u>Identifiant:</u> ZPSO006 <u>Echantillon:</u> MA2112046404/P010, réf. labo.: 22RI006176-006 MA2112046404/P011, réf. labo.: 22RI006176-007 <u>Description:</u> Peinture + Enduit à base de plâtre <u>Composant de la construction:</u> 4 - Plafonds et faux plafonds - Plafonds <u>Partie à sonder:</u> Peinture + Enduit à base de plâtre <u>Justificatif:</u> Après analyse en laboratoire</p>	<p><u>Analyse:</u> P010, P011</p>	Idem photo : P010; P011
Cuisine	4	Plafond	Oui Cuisine : Plafond	<p><u>Identifiant:</u> ZPSO006 <u>Echantillon:</u> MA2112046404/P010, réf. labo.: 22RI006176-006 MA2112046404/P011, réf. labo.: 22RI006176-007 <u>Description:</u> Peinture + Enduit à base de plâtre <u>Composant de la construction:</u> 4 - Plafonds et faux plafonds - Plafonds <u>Partie à sonder:</u> Peinture + Enduit à base de plâtre <u>Justificatif:</u> Après analyse en laboratoire</p>	<p><u>Analyse:</u> P010 <u>Partie analysée par le laboratoire:</u> - Matériau de type système d'enduit peinture (beige) : Absence d'amiante</p>
