# Rapport de Repérage Amiante avant réalisation de travaux dans un immeuble bâti

Numéro de dossier : MA2112046388  
Date d'intervention : 05/01/2022

25LAO0101  
157 RUE LT MOISANT (BAT E)  
BAT 157. Etage 1, Porte 101  
77190 DAMMARIES LES LYS

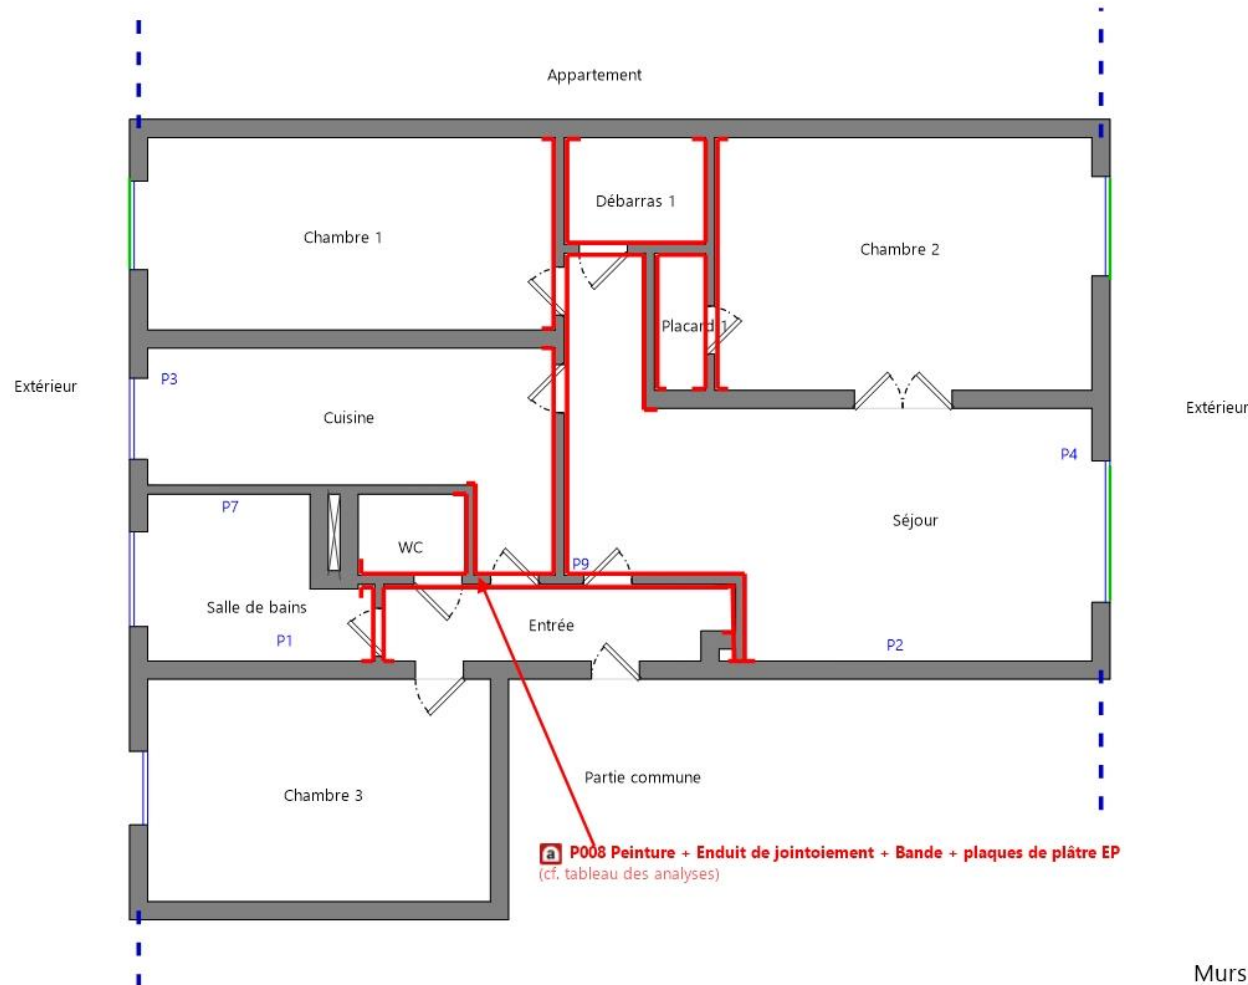
| ZPSO | Niveau | Localisation | Zone | Description du prélèvement réalisé | Surface indicative |
|---|---|---|---|---|---|
| ZPSO005 | Étage 1 Porte 101 | Entrée; WC; Salle de bains; Cuisine; Chambre 1; Chambre 2; Placard 1; Séjour; Debaras 1 | Cloisons avec liaisons sur murs et plafonds | <b>Analyse : P008</b><br>- Phase 2 Matériau de type système d'enduit peinture (beige) ; matériau souple fibreux de type papier, carton (marron) ; matériau semi-dur de type plâtre (blanc) (Présence d'amiante)<br><b>Analyse : P009</b><br>- Phase 2 Matériau fibreux de type papier peint (orange) ; matériau semi-dur de type plâtre (blanc) (Absence d'amiante) | 82,75m2 |
