# Rapport de repérage des matériaux et produits contenant de l'amiante avant réalisation de travaux dans un immeuble bâti

Numéro de dossier : MA2112046392  
Date d'édition: 27/04/2022

157 RUE LT MOISANT  
BAT E (25LAO0202)  
77190 DAMMARIES LES LYS  
Bat. 157; Etage 2; Porte 202  
Lot numéro 25LAO0202,

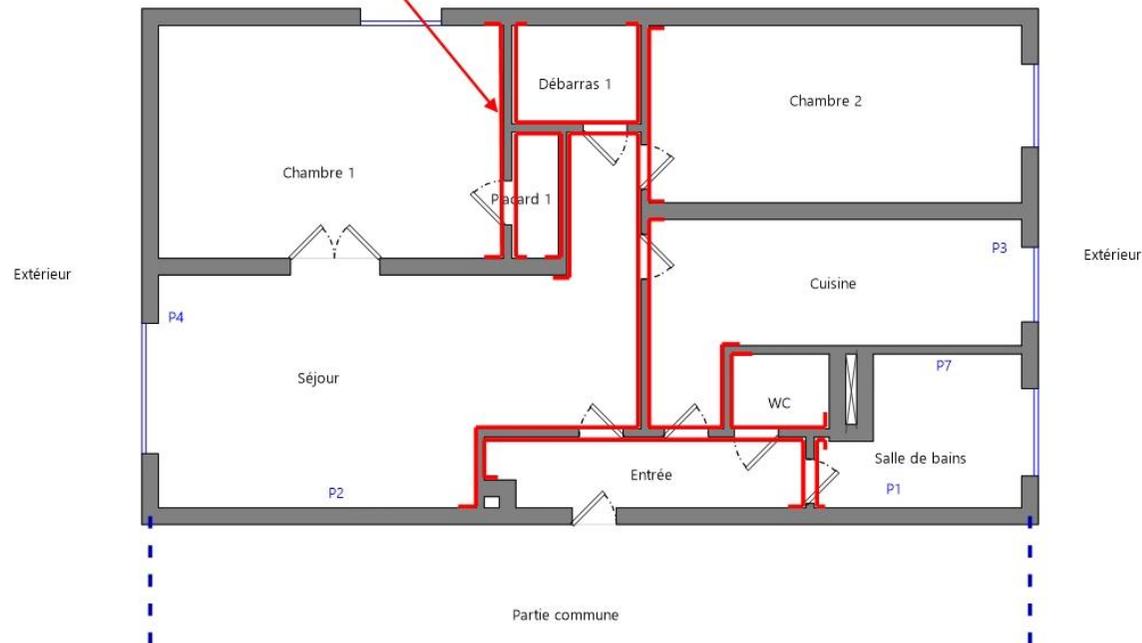
Murs

| ZPSO | Niveau | Localisation | Zone | Description du prélèvement réalisé | Surface indicative |
|---|---|--|---|---|---|
| ZPSO012 | 2ème étage Porte 202 | Entrée; WC; Salle de bains; Cuisine;<br>Chambre 1; Chambre 2; Placard 1;<br>Séjour; Debarras 1 | Cloisons avec<br>liaisons sur murs<br>et plafonds | - Sur anciennes analyses | 83m2 |

**a ZPS0012 Couche1: Peinture décorative (pailletées, gouttelettes, ...) + Couche2: Enduit de jointoiement des plaques de plâtre + Couche3: Bande + Couche4: plaques de plâtre**  
EP

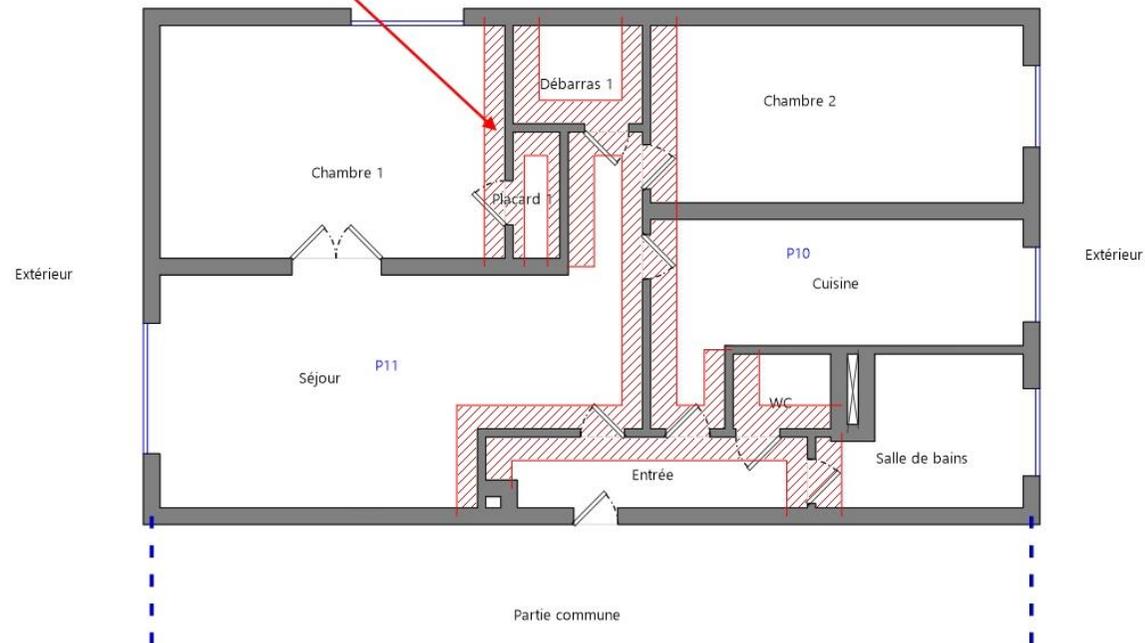
Plafonds

**ZPS0012 Couche1: Peinture décorative (pailletées, gouttelettes, ...) + Couche2: Enduit de jointoiment des plaques de plâtre + Couche3: Bande + Couche4: plaques de plâtre**  
EP

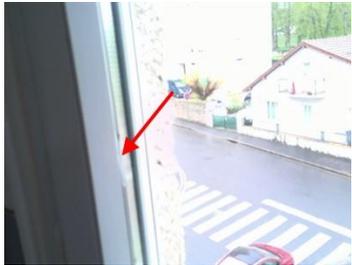
| ZPSO007 : Joint de mastic de vitrage | | | | | | |
|---|---|---|---|--|--|--|
| Cuisine | 2 | Fenêtres | Oui<br>Cuisine : Fenêtres | <u>Identifiant:</u> ZPSO007<br><u>Echantillon:</u><br>MA2112046392/P012, réf. labo.: 22EK036038-008<br>MA2112046392/P013, réf. labo.: 22EK036038-009<br><u>Description:</u> Joint de mastic de vitrage<br><u>Composant de la construction:</u> 2 - Parois verticales extérieures et Façades - Menuiseries extérieures<br><u>Partie à sonder:</u> Joint de mastic de vitrage<br><u>Justificatif:</u> Après analyse en laboratoire | <u>Analyse:</u><br>P012<br><u>Partie analysée par le laboratoire:</u><br>- Matériau souple de type mastic (gris) : Absence d'amiante | |

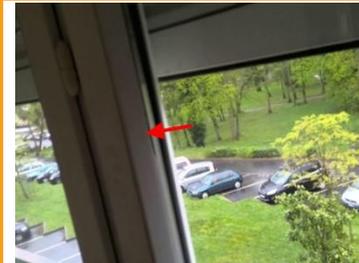
| Séjour | 5 | Fenêtres | Oui<br>Séjour : Fenêtres | <p><u>Identifiant:</u> ZPSO007</p> <p><u>Echantillon:</u><br/>MA2112046392/P012, réf. labo.: 22EK036038-008<br/>MA2112046392/P013, réf. labo.: 22EK036038-009</p> <p><u>Description:</u> Joint de mastic de vitrage</p> <p><u>Composant de la construction:</u> 2 - Parois verticales extérieures et Façades - Menuiseries extérieures</p> <p><u>Partie à sonder:</u> Joint de mastic de vitrage</p> <p><u>Justificatif:</u> Après analyse en laboratoire</p> | <p><u>Analyse:</u><br/>P013</p> <p><u>Partie analysée par le laboratoire:</u><br/>- Matériau souple de type mastic (gris) : Absence d'amiante</p> | |

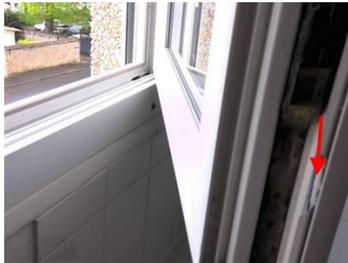
| Localisation | n° de sondage | Zone | Prélèvement effectué / Sondage et extension | Echantillon | Analyse | Photo |
|---|---|---|---|---|---|---|
| Cuisine | 2 | Fenêtres | Oui<br>Cuisine : Fenêtres | <p><u>Identifiant:</u> ZPSO008<br/><u>Echantillon:</u><br/>MA2112046392/P014, réf. labo.: 22EK036038-010<br/>MA2112046392/P015, réf. labo.: 22EK036038-011<br/><u>Description:</u> Joint de friction<br/><u>Composant de la construction:</u> 2 - Parois verticales extérieures et Façades - Menuiseries extérieures<br/><u>Partie à sonder:</u> Garniture de friction sur fenêtres<br/><u>Justificatif:</u> Après analyse en laboratoire</p> | <p><u>Analyse:</u><br/>P014<br/><u>Partie analysée par le laboratoire:</u><br/>- Matériau souple de type joint (gris) : Absence d'amiante</p> | |

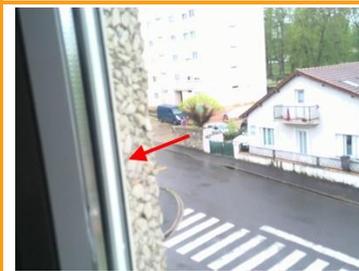
| Localisation | n° de sondage | Zone | Prélèvement effectué / Sondage et extension | Echantillon | Analyse | Photo |
|---|---|---|---|---|---|---|
| Cuisine | 2 | Fenêtres | Oui<br>Cuisine : Fenêtres | <p><u>Identifiant:</u> ZPSO009</p> <p><u>Echantillon:</u><br/>MA2112046392/P016, réf. labo.: 22EK036038-012<br/>MA2112046392/P017, réf. labo.: 22EK036038-013</p> <p><u>Description:</u> Joint d'étanchéité entre menuiserie et structure</p> <p><u>Composant de la construction:</u> 2 - Parois verticales extérieures et Façades - Menuiseries extérieures</p> <p><u>Partie à sonder:</u> Joint d'étanchéité entre menuiserie et structure</p> <p><u>Justificatif:</u> Après analyse en laboratoire</p> | <p><u>Analyse:</u><br/>P016</p> <p><u>Partie analysée par le laboratoire:</u><br/>- Matériau souple de type joint (blanc) : Absence d'amiante</p> | |

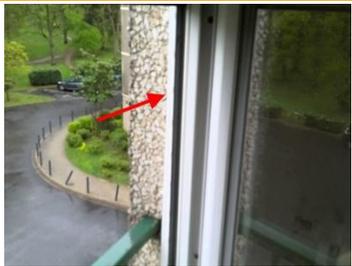
| Séjour | 5 | Fenêtres | Oui<br>Séjour : Fenêtres | <p><u>Identifiant:</u> ZPSO009</p> <p><u>Echantillon:</u><br/>MA2112046392/P016, réf. labo.: 22EK036038-012<br/>MA2112046392/P017, réf. labo.: 22EK036038-013</p> <p><u>Description:</u> Joint d'étanchéité entre menuiserie et structure</p> <p><u>Composant de la construction:</u> 2 - Parois verticales extérieures et Façades - Menuiseries extérieures</p> <p><u>Partie à sonder:</u> Joint d'étanchéité entre menuiserie et structure</p> <p><u>Justificatif:</u> Après analyse en laboratoire</p> | <p><u>Analyse:</u><br/>P017</p> <p><u>Partie analysée par le laboratoire:</u><br/>- Matériau souple (blanc) : Absence d'amiante</p> | |

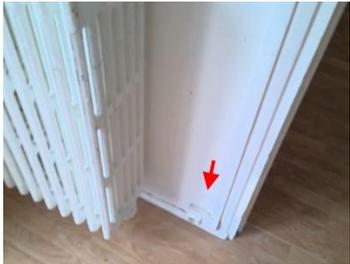
| Séjour | 8 | Mur porteur | Oui<br>Séjour : Mur porteur | <p><u>Identifiant:</u> ZPSO001<br/> <u>Echantillon:</u><br/> MA2112046392/P001, réf. labo.: 22EK036038-001<br/> MA2112046392/P002, réf. labo.: 22EK036038-002<br/> <u>Description:</u> Couche1: Peinture + Couche2: Enduit à base de plâtre lissé ou taloché<br/> <u>Composant de la construction:</u> 3 - Pariois verticales intérieures - Revêtements de murs, poteaux, cloisons, gaines, coffres + 3 - Pariois verticales intérieures - Murs et cloisons maçonnés<br/> <u>Partie à sonder:</u> Couche1: Peinture + Couche2: Enduit à base de plâtre lissé ou taloché<br/> <u>Justificatif:</u> Après analyse en laboratoire</p> | <p><u>Analyse:</u><br/> P002<br/> <u>Partie analysée par le laboratoire:</u><br/> - Phase 2 Matériau de type maillage de fibres et liant (blanc) ; matériau de type système d'enduit peinture (beige) ; matériau semi-dur de type plâtre (blanc)<br/> Absence d'amiante</p> | |

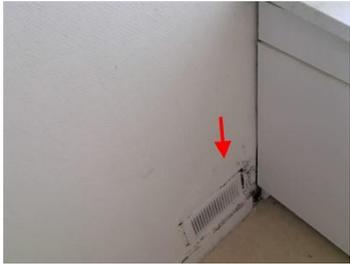
| Localisation | n° de sondage | Zone | Prélèvement effectué / Sondage et extension | Echantillon | Analyse | Photo |
|---|---|---|---|--|---|---|
| Cuisine | 2 | Mur donnant sur extérieur | Oui<br>Cuisine : Mur donnant sur extérieur | <p><u>Identifiant:</u> ZPSO002</p> <p><u>Echantillon:</u><br/>MA2112046392/P003, réf. labo.: 22EK036038-003<br/>MA2112046392/P004, réf. labo.: 22EK036038-004</p> <p><u>Description:</u> Peinture + Enduit à base de plâtre</p> <p><u>Composant de la construction:</u> 3 - Parois verticales intérieures - Murs et cloisons maçonnés</p> <p><u>Partie à sonder:</u> Peinture + Enduit à base de plâtre</p> <p><u>Justificatif:</u> Après analyse en laboratoire</p> | <p><u>Analyse:</u><br/>P003</p> <p><u>Partie analysée par le laboratoire:</u><br/>- Phase 2 Matériau de type maillage de fibres et liant (blanc) ; matériau de type système d'enduit peinture (beige) ; matériau semi-dur (gris)</p> <p>Absence d'amiante</p> | |

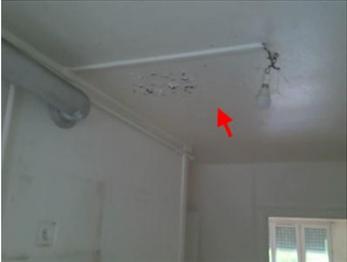
| ZPSO006 : Peinture + Enduit à base de plâtre | | | | | | |
|--|---|---|---|---|---|---|
| Cuisine | 4 | Plafond | Oui<br>Cuisine : Plafond | <p><u>Identifiant:</u> ZPSO006</p> <p><u>Echantillon:</u><br/>MA2112046392/P010, réf. labo.: 22EK036038-006<br/>MA2112046392/P011, réf. labo.: 22EK036038-007</p> <p><u>Description:</u> Peinture + Enduit à base de plâtre</p> <p><u>Composant de la construction:</u> 4 - Plafonds et faux plafonds - Plafonds</p> <p><u>Partie à sonder:</u> Peinture + Enduit à base de plâtre</p> <p><u>Justificatif:</u> Après analyse en laboratoire</p> | <p><u>Analyse:</u><br/>P010</p> <p><u>Partie analysée par le laboratoire:</u><br/>- Matériau de type système d'enduit peinture (beige) ; matériau semi-dur (gris) en traces :<br/>Absence d'amiante</p> | |
