# Rapport de Repérage Amiante avant réalisation de travaux dans un immeuble bâti

Numéro de dossier : MA2112046410  
Date d'intervention : 05/01/2022

25LAO0301  
157 RUE LT MOISANT (BAT E)  
77190 DAMMARIES LES LYS  
Bat. 157; Etage 3; Porte 0301

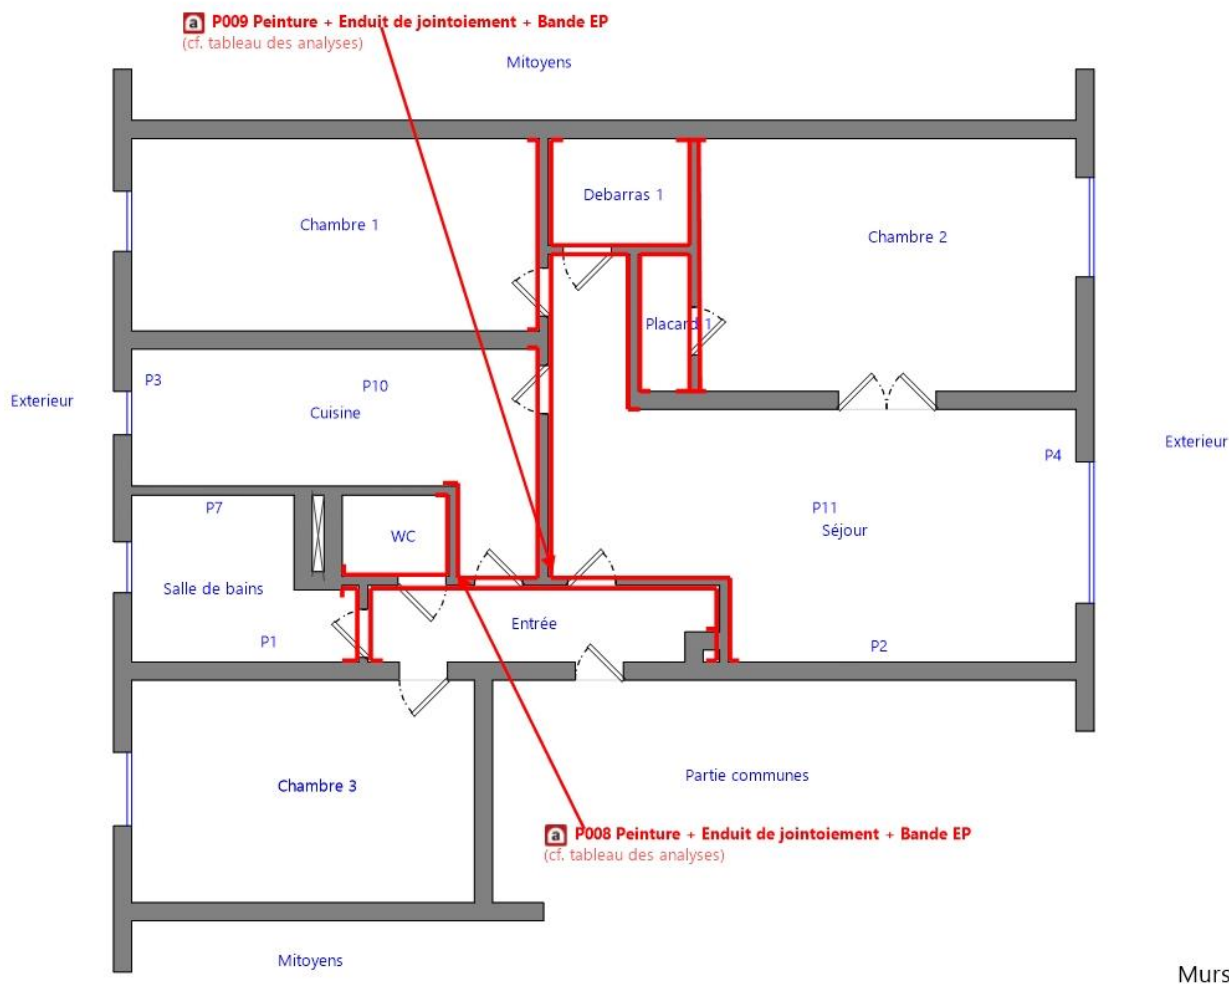
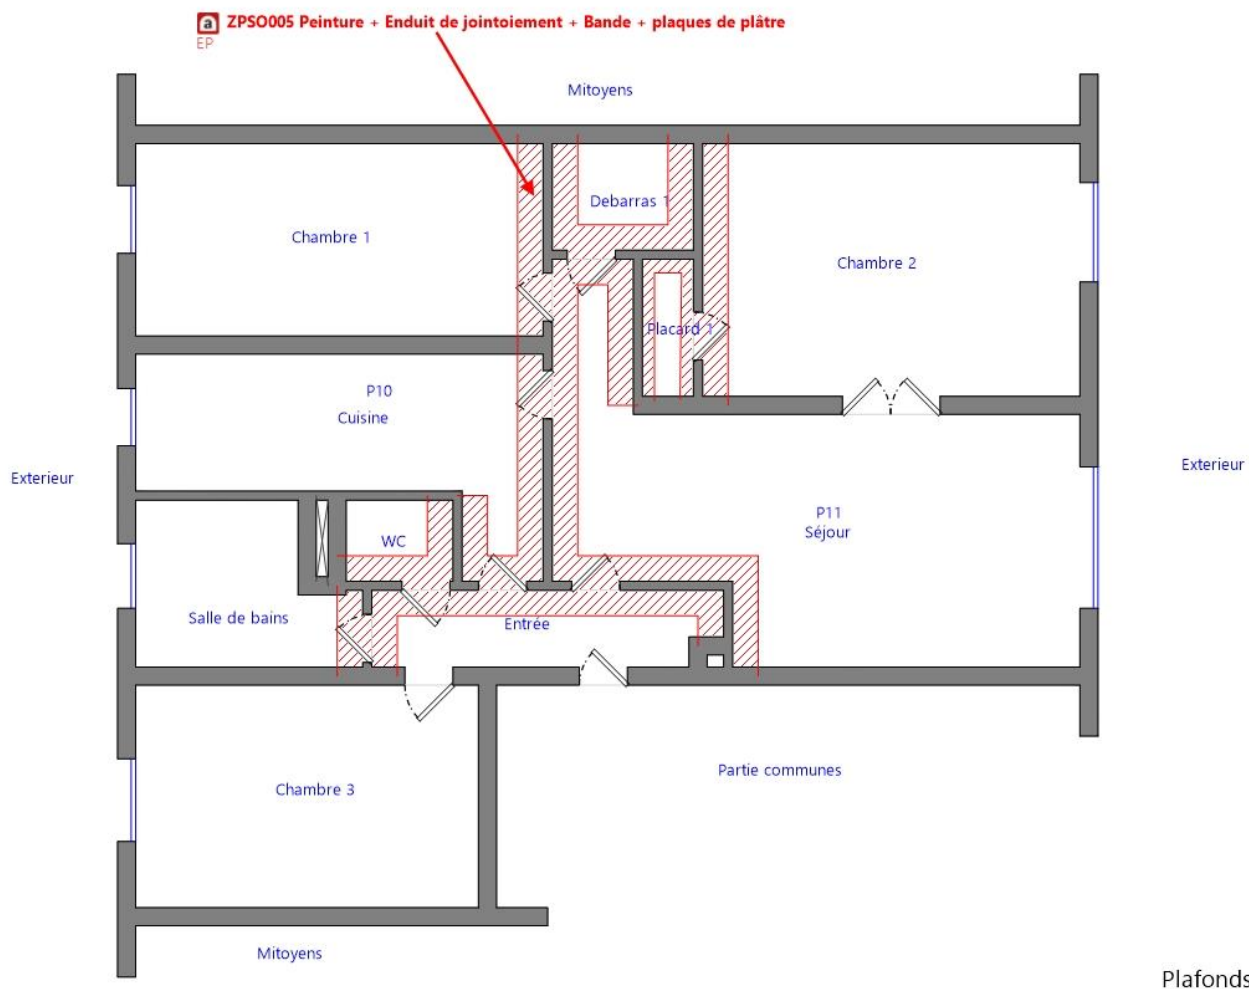
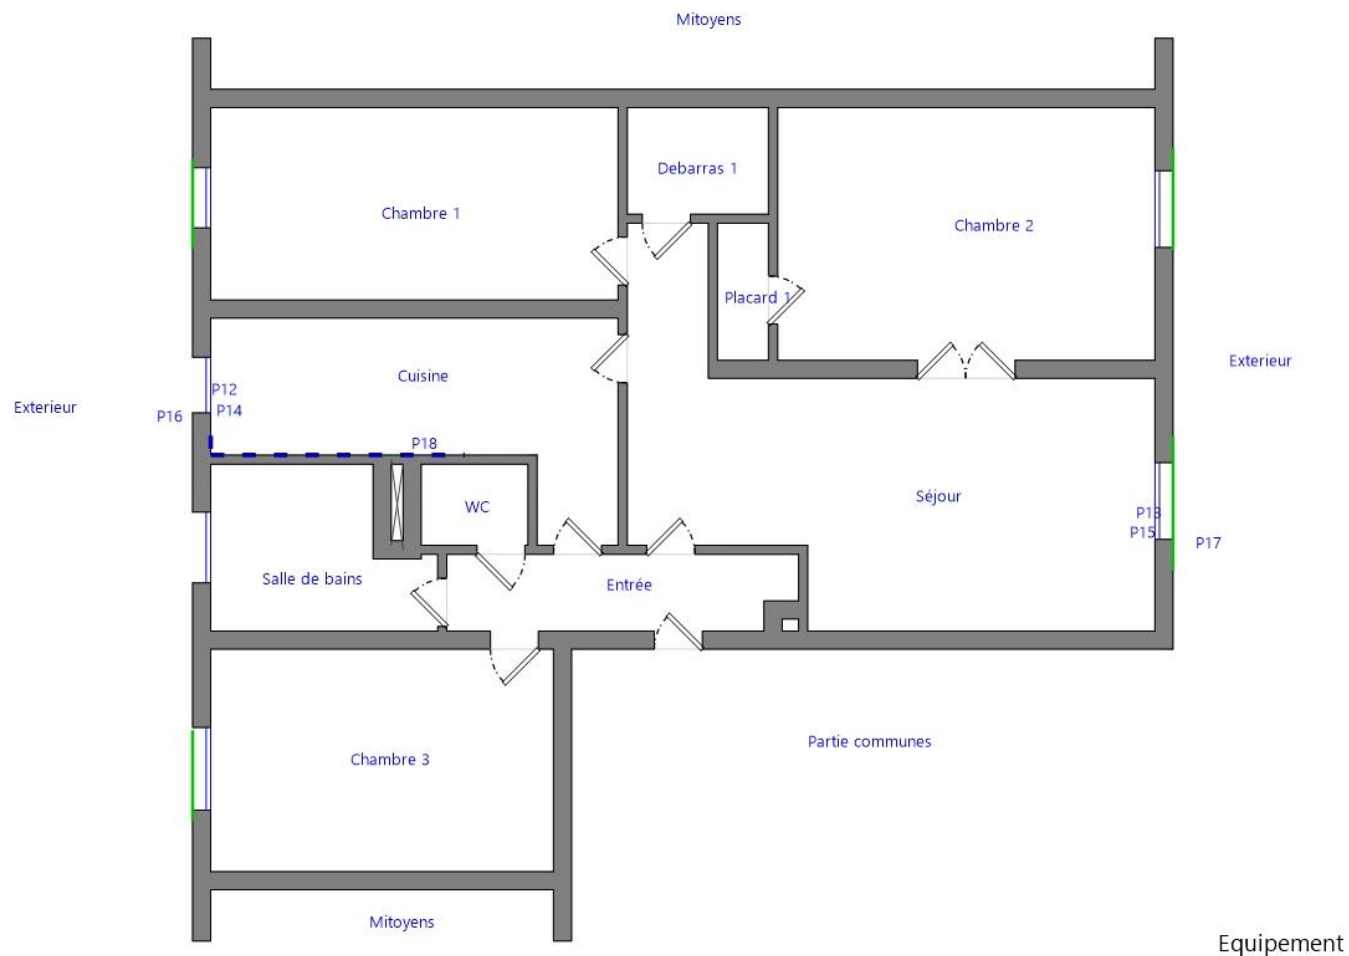
| | <b>Planche de repérage des matériaux et produits amiantés</b> |

| ZPSO | Niveau | Localisation | Zone | Description du prélèvement réalisé | Surface indicative |
|---|---|---|---|---|---|
| ZPSO005 | 3ème étage/Porte301 | Entrée; WC; Salle de bains; Cuisine; Chambre 1; Chambre 2; Placard 1; Séjour; Debaras 1 | Cloisons avec liaisons sur murs et plafonds | Analyse : P008<br>- Phase 1 Matériau de type système d'enduit peinture (vert) ; matériau souple fibreux de type papier, carton (beige) ; matériau semi-dur de type enduit (blanc) (Présence d'amiante)<br>- Phase 2 Matériau semi-dur de type plaque (plâtreux) (marron) (Absence d'amiante)<br>- Phase 4 Matériau souple fibreux de type papier, carton (beige) (Absence d'amiante)<br>Analyse : P009<br>- Phase 2 Matériau fibreux de type papier peint (beige) ; matériau de type système d'enduit peinture (blanc) ; matériau souple fibreux de type papier, carton (beige) ; matériau de type système d'enduit peinture (beige) (Présence d'amiante)<br>- Phase 3 Matériau souple fibreux de type papier, carton (beige) (Absence d'amiante)<br>- Phase 4 Matériau semi-dur de type plaque (plâtreux) (marron) (Absence d'amiante) | 82,5m2 |
