# Rapport de Repérage Amiante avant réalisation de travaux dans un immeuble bâti

Numéro de dossier : MA2112046395  
Date d'intervention : 05/01/2022

25LAO0302  
157 RUE LT MOISANT (BAT E)  
77190 DAMMARIES LES LYS  
BAT 157. Etage 3, Porte 302

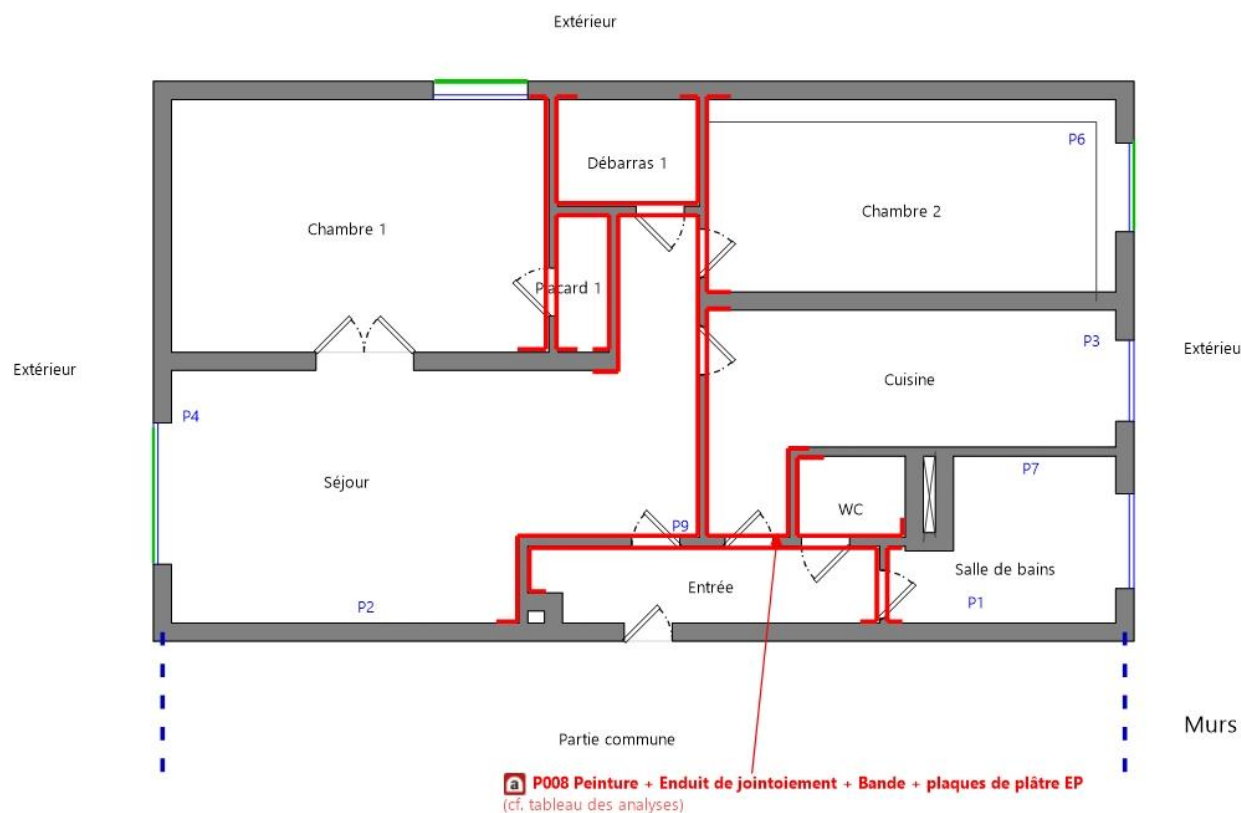
| | <b>Planche de repérage des matériaux et produits amiantés</b> |

| ZPSO | Niveau | Localisation | Zone | Description du prélèvement réalisé | Surface indicative |
|---|---|---|---|---|---|
| ZPSO005 | Étage 3 Porte 302 | Entrée; WC; Salle de bains; Cuisine; Chambre 1; Chambre 2; Placard 1; Séjour; Debarras 1 | Cloisons avec liaisons sur murs et plafonds | <p>Analyse : P008</p> <ul style="list-style-type: none"> <li>- Phase 2 Matériau de type système d'enduit peinture (blanc) ; matériau semi-dur de type enduit (brillant) (beige) ; matériau souple fibreux de type papier, carton (blanc) ; matériau semi-dur de type enduit (brillant) (beige) ; matériau souple fibreux de type papier, carton (marron) ; matériau semi-dur de type plâtre (blanc) (Présence d'amiante)</li> <li>- Phase 3 Matériau souple fibreux de type papier, carton (blanc) (Absence d'amiante)</li> <li>- Phase 4 Matériau souple fibreux de type papier, carton (marron) (Absence d'amiante)</li> </ul> <p>Analyse : P009</p> <ul style="list-style-type: none"> <li>- Phase 2 Matériau de type maillage de fibres et liant (blanc) ; matériau de type peinture (beige) ; matériau souple fibreux de type papier, carton (marron) ; matériau semi-dur de type plâtre (blanc) (Absence d'amiante)</li> <li>- Phase 3 Matériau souple fibreux de type papier, carton (marron) (Absence d'amiante)</li> <li>- Phase 4 Matériau semi-dur de type plâtre (blanc) (Absence d'amiante)</li> </ul> | 82.6m2 |
