## Rapport de Repérage des matériaux et produits contenant de l'amiante avant réalisation de travaux dans un immeuble bâti

Numéro de dossier : MA2112046379  
Rapport édité le : 14/09/2023

113, 129, 143, 157 RUE LT MOISANT  
BAT E (25LAO0402)  
77190 DAMMARIES LES LYS  
Bat. N/A; Etage N/A; Porte 2

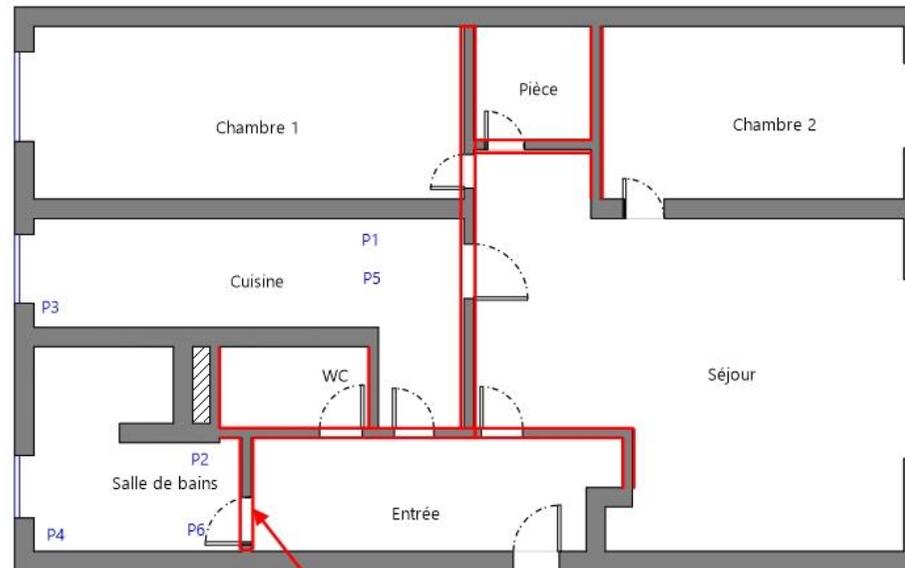
ZPSO	Niveau	Localisation	Zone	Description du prélèvement réalisé	Surface indicative
ZPSO001	4ème étage 153	Entrée; WC; Salle de bains; Cuisine; Séjour; Chambre 1; Chambre 2; Pièce	Cloison	-	34m²

ZPSO001 Couche1: Peinture décorative (pailletées, gouttelettes, ...) + Couche2: Enduits à base de plâtre ou ciment projetés, lissés ou talochés  
Bon état

Murs/Plafond
