Pré-rapport de Repérage des matériaux et produits contenant de l'amiante avant réalisation de travaux dans un immeuble bâti

Numéro de dossier : MA2112046508
Date d'intervention : 02/03/2022

25LAP0101
177 RUE LT MOISANT (BAT F)
(25LAP0101)
77190 DAMMARIE LES LYS
Bat. 177 ; Etage1 ; Porte 101
Lot numéro 25LAP0101,

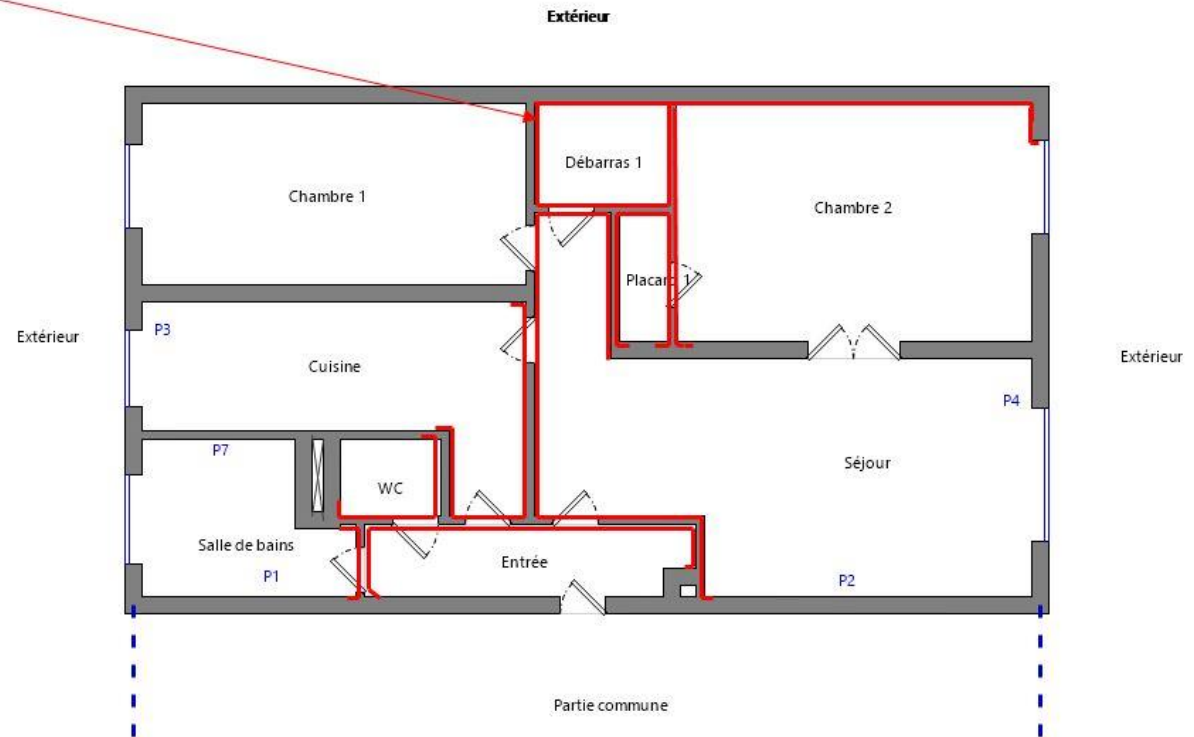
ZPSO	Niveau	Localisation	Zone	Description du prélèvement réalisé	Surface indicative
M001	1er étage Porte 101	Entrée; WC; Salle de bains; Cuisine; Chambre 2; Placard 1; Séjour; Debarras 1	Cloisons et doublages avec liaisons sur murs et plafonds	-Voir écart et adjonction à la norme	113 m2

a M001 Couche1: + Couche2: Peinture décorative (pailletées, gouttelettes, ...) + Couche3: Enduit de jointoiment des plaques de plâtre + Couche4: Bande + Couche5: plaques de plâtre

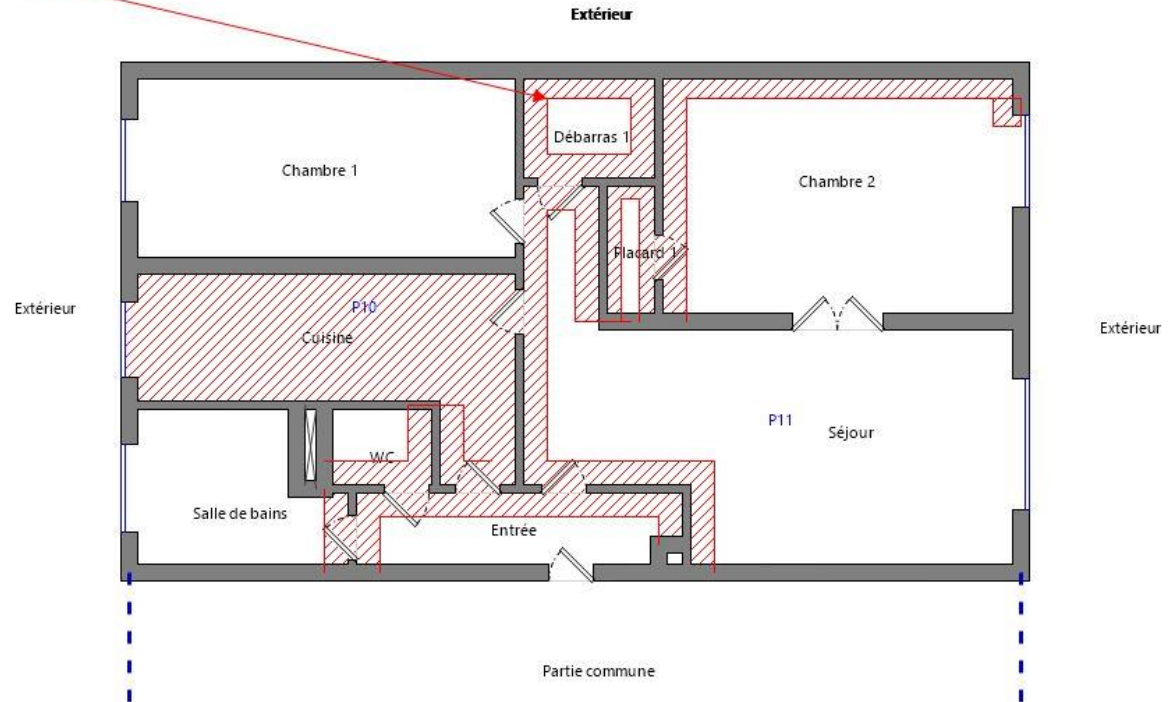
a M001 Couche1: + Couche2: Peinture décorative (pailletées, gouttelettes, ...) + Couche3: Enduit de jointoiment des plaques de plâtre + Couche4: Bande + Couche5: plaques de plâtre

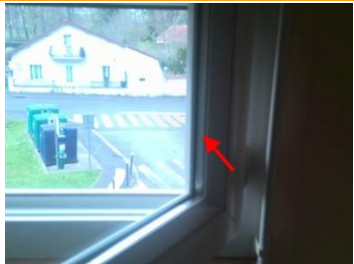
ZPSO007 : Joint de mastic de vitrage						
Niveau : 1er étage Porte 101						
Localisation	n° de sondage	Zone	Prélèvement effectué / Sondage et extension	Echantillon	Analyse	Photo
Salle de bains	1	Fenêtres	Sondage et extension de la ZPSO du ou des prélèvement(s) : P012, P013	<u>Identifiant:</u> ZPSO007 <u>Echantillon:</u> MA2112046508/P012, réf. labo.: 22RI010201-008 MA2112046508/P013, réf. labo.: 22RI010201-009 <u>Description:</u> Joint de mastic de vitrage <u>Composant de la construction:</u> 2 - Parois verticales extérieures et Façades - Menuiseries extérieures <u>Partie à sonder:</u> Joint de mastic de vitrage <u>Justificatif:</u> Après analyse en laboratoire	<u>Analyse:</u> P012, P013	Idem photo : P012; P013
Cuisine	2	Fenêtres	Oui Cuisine : Fenêtres	<u>Identifiant:</u> ZPSO007 <u>Echantillon:</u> MA2112046508/P012, réf. labo.: 22RI010201-008 MA2112046508/P013, réf. labo.: 22RI010201-009 <u>Description:</u> Joint de mastic de vitrage <u>Composant de la construction:</u> 2 - Parois verticales extérieures et Façades - Menuiseries extérieures <u>Partie à sonder:</u> Joint de mastic de vitrage <u>Justificatif:</u> Après analyse en laboratoire	<u>Analyse:</u> P012 <u>Partie analysée par le laboratoire:</u> - Matériau souple de type joint (gris) : Absence d'amiante

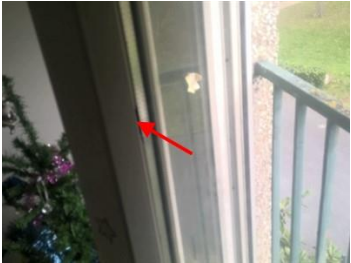
Chambre 2	3	Fenêtres	Sondage et extension de la ZPSO du ou des prélèvement(s) : P012, P013	<p><u>Identifiant:</u> ZPSO007</p> <p><u>Echantillon:</u> MA2112046508/P012, réf. labo.: 22RI010201-008 MA2112046508/P013, réf. labo.: 22RI010201-009</p> <p><u>Description:</u> Joint de mastic de vitrage</p> <p><u>Composant de la construction:</u> 2 - Parois verticales extérieures et Façades - Menuiseries extérieures</p> <p><u>Partie à sonder:</u> Joint de mastic de vitrage</p> <p><u>Justificatif:</u> Après analyse en laboratoire</p>	<p><u>Analyse:</u> P012, P013</p>	Idem photo : P012; P013
Séjour	4	Fenêtres	Oui Séjour : Fenêtres	<p><u>Identifiant:</u> ZPSO007</p> <p><u>Echantillon:</u> MA2112046508/P012, réf. labo.: 22RI010201-008 MA2112046508/P013, réf. labo.: 22RI010201-009</p> <p><u>Description:</u> Joint de mastic de vitrage</p> <p><u>Composant de la construction:</u> 2 - Parois verticales extérieures et Façades - Menuiseries extérieures</p> <p><u>Partie à sonder:</u> Joint de mastic de vitrage</p> <p><u>Justificatif:</u> Après analyse en laboratoire</p>	<p><u>Analyse:</u> P013</p> <p><u>Partie analysée par le laboratoire:</u> - Matériau souple de type joint (gris) : Absence d'amiante</p>

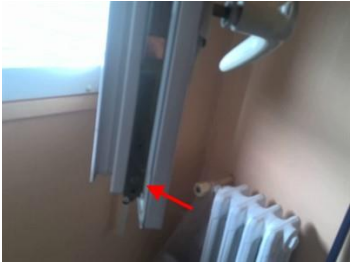
Localisation	n° de sondage	Zone	Prélèvement effectué / Sondage et extension	Echantillon	Analyse	Photo
Salle de bains	1	Fenêtres	Sondage et extension de la ZPSO du ou des prélèvement(s) : P014, P015	<p><u>Identifiant:</u> ZPSO008</p> <p><u>Echantillon:</u> MA2112046508/P014, réf. labo.: 22RI010201-010 MA2112046508/P015, réf. labo.: 22RI010201-011</p> <p><u>Description:</u> Joint de friction</p> <p><u>Composant de la construction:</u> 2 - Parois verticales extérieures et Façades - Menuiseries extérieures</p> <p><u>Partie à sonder:</u> Garniture de friction sur fenêtres</p> <p><u>Justificatif:</u> Après analyse en laboratoire</p>	<p><u>Analyse:</u> P014, P015</p>	Idem photo : P014; P015
Cuisine	2	Fenêtres	Oui Cuisine : Fenêtres	<p><u>Identifiant:</u> ZPSO008</p> <p><u>Echantillon:</u> MA2112046508/P014, réf. labo.: 22RI010201-010 MA2112046508/P015, réf. labo.: 22RI010201-011</p> <p><u>Description:</u> Joint de friction</p> <p><u>Composant de la construction:</u> 2 - Parois verticales extérieures et Façades - Menuiseries extérieures</p> <p><u>Partie à sonder:</u> Garniture de friction sur fenêtres</p> <p><u>Justificatif:</u> Après analyse en laboratoire</p>	<p><u>Analyse:</u> P014</p> <p><u>Partie analysée par le laboratoire:</u> - Matériau souple de type joint (gris) : Absence d'amiante</p>

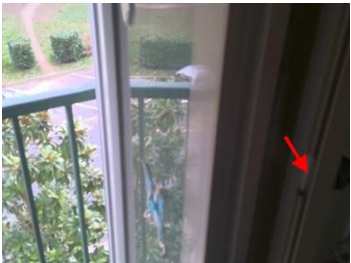
Chambre 2	3	Fenêtres	Sondage et extension de la ZPSO du ou des prélèvement(s) : P014, P015	<p><u>Identifiant:</u> ZPSO008</p> <p><u>Echantillon:</u> MA2112046508/P014, réf. labo.: 22RI010201-010 MA2112046508/P015, réf. labo.: 22RI010201-011</p> <p><u>Description:</u> Joint de friction</p> <p><u>Composant de la construction:</u> 2 - Parois verticales extérieures et Façades - Menuiseries extérieures</p> <p><u>Partie à sonder:</u> Garniture de friction sur fenêtres</p> <p><u>Justificatif:</u> Après analyse en laboratoire</p>	<p><u>Analyse:</u> P014, P015</p>	Idem photo : P014; P015
Séjour	4	Fenêtres	Oui Séjour : Fenêtres	<p><u>Identifiant:</u> ZPSO008</p> <p><u>Echantillon:</u> MA2112046508/P014, réf. labo.: 22RI010201-010 MA2112046508/P015, réf. labo.: 22RI010201-011</p> <p><u>Description:</u> Joint de friction</p> <p><u>Composant de la construction:</u> 2 - Parois verticales extérieures et Façades - Menuiseries extérieures</p> <p><u>Partie à sonder:</u> Garniture de friction sur fenêtres</p> <p><u>Justificatif:</u> Après analyse en laboratoire</p>	<p><u>Analyse:</u> P015</p> <p><u>Partie analysée par le laboratoire:</u> - Matériau souple de type joint (gris) : Absence d'amiante</p>

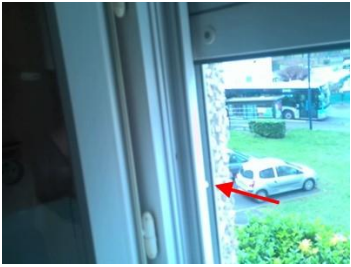
Localisation	n° de sondage	Zone	Prélèvement effectué / Sondage et extension	Echantillon	Analyse	Photo
Salle de bains	1	Fenêtres	Sondage et extension de la ZPSO du ou des prélèvement(s) : P017	<p><u>Identifiant:</u> ZPSO009</p> <p><u>Echantillon:</u> MA2112046508/P016, réf. labo.: 22RI010201-012 MA2112046508/P017, réf. labo.: 22RI010201-013</p> <p><u>Description:</u> Joint d'étanchéité entre menuiserie et structure</p> <p><u>Composant de la construction:</u> 2 - Parois verticales extérieures et Façades - Menuiseries extérieures</p> <p><u>Partie à sonder:</u> Joint d'étanchéité entre menuiserie et structure</p> <p><u>Justificatif:</u> Après analyse en laboratoire</p>	<p><u>Analyse:</u> P016, P017</p>	Idem photo : P017
Cuisine	2	Fenêtres	Oui Cuisine : Fenêtres	<p><u>Identifiant:</u> ZPSO009</p> <p><u>Echantillon:</u> MA2112046508/P016, réf. labo.: 22RI010201-012 MA2112046508/P017, réf. labo.: 22RI010201-013</p> <p><u>Description:</u> Joint d'étanchéité entre menuiserie et structure</p> <p><u>Composant de la construction:</u> 2 - Parois verticales extérieures et Façades - Menuiseries extérieures</p> <p><u>Partie à sonder:</u> Joint d'étanchéité entre menuiserie et structure</p> <p><u>Justificatif:</u> Après analyse en laboratoire</p>	<p><u>Analyse:</u> P016</p> <p><u>Partie analysée par le laboratoire:</u> - Matériau souple de type joint (blanc) : Absence d'amiante</p>

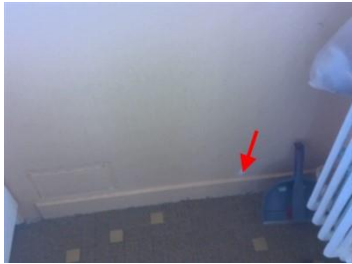
Localisation	n° de sondage	Zone	Prélèvement effectué / Sondage et extension	Echantillon	Analyse	Photo
Salle de bains	1	Mur donnant sur extérieur	Sondage et extension de la ZPSO du ou des prélèvement(s) : P003, P004	<p><u>Identifiant:</u> ZPSO002</p> <p><u>Echantillon:</u> MA2112046508/P003, réf. labo.: 22RI010201-003 MA2112046508/P004, réf. labo.: 22RI010201-004</p> <p><u>Description:</u> Peinture + Enduit à base de plâtre</p> <p><u>Composant de la construction:</u> 3 - Parois verticales intérieures - Murs et cloisons maçonnés</p> <p><u>Partie à sonder:</u> Peinture + Enduit à base de plâtre</p> <p><u>Justificatif:</u> Après analyse en laboratoire</p>	<p><u>Analyse:</u> P003, P004</p>	Idem photo : P003; P004
Cuisine	2	Mur donnant sur extérieur	Oui Cuisine : Mur donnant sur extérieur	<p><u>Identifiant:</u> ZPSO002</p> <p><u>Echantillon:</u> MA2112046508/P003, réf. labo.: 22RI010201-003 MA2112046508/P004, réf. labo.: 22RI010201-004</p> <p><u>Description:</u> Peinture + Enduit à base de plâtre</p> <p><u>Composant de la construction:</u> 3 - Parois verticales intérieures - Murs et cloisons maçonnés</p> <p><u>Partie à sonder:</u> Peinture + Enduit à base de plâtre</p> <p><u>Justificatif:</u> Après analyse en laboratoire</p>	<p><u>Analyse:</u> P003</p> <p><u>Partie analysée par le laboratoire:</u> - Matériau de type système d'enduit peinture (blanc) ; matériau dur de type mortier, béton, chape (gris) : Absence d'amiante</p>

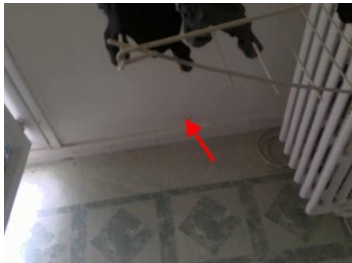
Chambre 2	3	Mur donnant sur extérieur	Sondage et extension de la ZPSO du ou des prélèvement(s) : P003, P004	<p><u>Identifiant:</u> ZPSO002</p> <p><u>Echantillon:</u> MA2112046508/P003, réf. labo.: 22RI010201-003 MA2112046508/P004, réf. labo.: 22RI010201-004</p> <p><u>Description:</u> Peinture + Enduit à base de plâtre</p> <p><u>Composant de la construction:</u> 3 - Parois verticales intérieures - Murs et cloisons maçonnés</p> <p><u>Partie à sonder:</u> Peinture + Enduit à base de plâtre</p> <p><u>Justificatif:</u> Après analyse en laboratoire</p>	<p><u>Analyse:</u> P003, P004</p>	Idem photo : P003; P004
Séjour	4	Mur donnant sur extérieur	Oui Séjour : Mur donnant sur extérieur	<p><u>Identifiant:</u> ZPSO002</p> <p><u>Echantillon:</u> MA2112046508/P003, réf. labo.: 22RI010201-003 MA2112046508/P004, réf. labo.: 22RI010201-004</p> <p><u>Description:</u> Peinture + Enduit à base de plâtre</p> <p><u>Composant de la construction:</u> 3 - Parois verticales intérieures - Murs et cloisons maçonnés</p> <p><u>Partie à sonder:</u> Peinture + Enduit à base de plâtre</p> <p><u>Justificatif:</u> Après analyse en laboratoire</p>	<p><u>Analyse:</u> P004</p> <p><u>Partie analysée par le laboratoire:</u> - Matériau de type peinture (blanc) ; matériau semi-dur de type enduit (blanc) ; matériau dur de type mortier, béton, chape (gris) : Absence d'amiante</p>

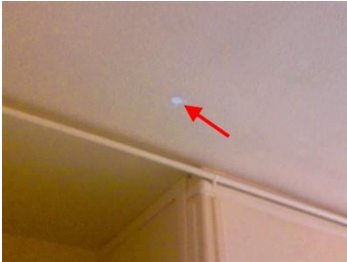
Salle de bains	3	Plafond	Sondage et extension de la ZPSO du ou des prélèvement(s) : P010, P011	<p><u>Identifiant:</u> ZPSO006</p> <p><u>Echantillon:</u> MA2112046508/P010, réf. labo.: 22RI010201-006 MA2112046508/P011, réf. labo.: 22RI010201-007</p> <p><u>Description:</u> Peinture + Enduit à base de plâtre</p> <p><u>Composant de la construction:</u> 4 - Plafonds et faux plafonds - Plafonds</p> <p><u>Partie à sonder:</u> Peinture + Enduit à base de plâtre</p> <p><u>Justificatif:</u> Après analyse en laboratoire</p>	<p><u>Analyse:</u> P010, P011</p>	Idem photo : P010; P011
Cuisine	4	Plafond	Oui Cuisine : Plafond	<p><u>Identifiant:</u> ZPSO006</p> <p><u>Echantillon:</u> MA2112046508/P010, réf. labo.: 22RI010201-006 MA2112046508/P011, réf. labo.: 22RI010201-007</p> <p><u>Description:</u> Peinture + Enduit à base de plâtre</p> <p><u>Composant de la construction:</u> 4 - Plafonds et faux plafonds - Plafonds</p> <p><u>Partie à sonder:</u> Peinture + Enduit à base de plâtre</p> <p><u>Justificatif:</u> Après analyse en laboratoire</p>	<p><u>Analyse:</u> P010</p> <p><u>Partie analysée par le laboratoire:</u> - Matériau de type système d'enduit peinture (beige) ; matériau dur de type mortier, béton, chape (gris) : Absence d'amiante</p>

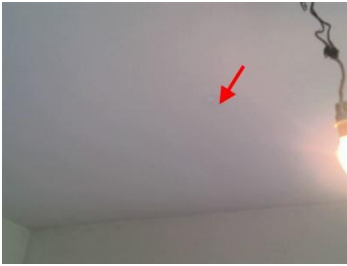
Séjour	7	Plafond	Oui Séjour : Plafond	<p><u>Identifiant:</u> ZPSO006 <u>Echantillon:</u> MA2112046508/P010, réf. labo.: 22RI010201-006 MA2112046508/P011, réf. labo.: 22RI010201-007 <u>Description:</u> Peinture + Enduit à base de plâtre <u>Composant de la construction:</u> 4 - Plafonds et faux plafonds - Plafonds <u>Partie à sonder:</u> Peinture + Enduit à base de plâtre <u>Justificatif:</u> Après analyse en laboratoire</p>	<p><u>Analyse:</u> P011 <u>Partie analysée par le laboratoire:</u> - Matériau de type peinture (blanc) ; matériau semi-dur de type enduit (blanc) ; matériau dur de type mortier, béton, chape (gris) : Absence d'amiante</p>
