# Rapport de Repérage des matériaux et produits contenant de l'amiante avant réalisation de travaux dans un immeuble bâti

Numéro de dossier : MA2112046515  
Date d'intervention : 08/02/2022

25LAP0102  
177 RUE LT MOISANT (BAT F)  
(25LAP0102)  
77190 DAMMARIÉ LES LYS  
Bat. 177; Etage 1; Porte 102  
Lot numéro 25LAP0102,

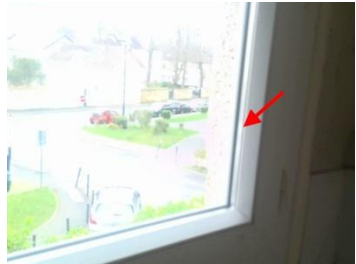
| ZPSO007 : Joint de mastic de vitrage | | | | | | |
|---|---|---|---|---|---|---|
| Cuisine | 2 | Fenêtres | Oui<br>Cuisine : Fenêtres | <u>Identifiant:</u> ZPSO007<br><u>Echantillon:</u><br>MA2112046515/P012, réf. labo.: 22RI006718-008<br>MA2112046515/P013, réf. labo.: 22RI006718-009<br><u>Description:</u> Joint de mastic de vitrage<br><u>Composant de la construction:</u> 2 - Parois verticales extérieures et Façades - Menuiseries extérieures<br><u>Partie à sonder:</u> Joint de mastic de vitrage<br><u>Justificatif:</u> Après analyse en laboratoire | <u>Analyse:</u><br>P012<br><u>Partie analysée par le laboratoire:</u><br>- Matériau souple de type joint (gris) : Absence d'amiante | |

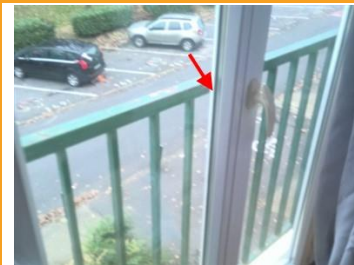
| Séjour | 5 | Fenêtres | Oui<br>Séjour : Fenêtres | <u>Identifiant:</u> ZPSO007<br><u>Echantillon:</u><br>MA2112046515/P012, réf. labo.: 22RI006718-008<br>MA2112046515/P013, réf. labo.: 22RI006718-009<br><u>Description:</u> Joint de mastic de vitrage<br><u>Composant de la construction:</u> 2 - Parois verticales extérieures et Façades - Menuiseries extérieures<br><u>Partie à sonder:</u> Joint de mastic de vitrage<br><u>Justificatif:</u> Après analyse en laboratoire | <u>Analyse:</u><br>P013<br><u>Partie analysée par le laboratoire:</u><br>- Matériau souple de type joint (gris) : Absence d'amiante | |

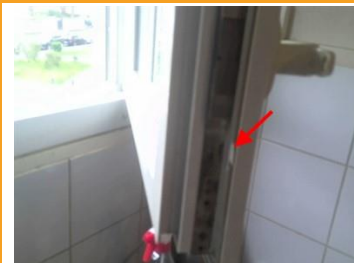
| Localisation | n° de sondage | Zone | Prélèvement effectué / Sondage et extension | Echantillon | Analyse | Photo |
|---|---|---|---|---|---|---|
| Cuisine | 2 | Fenêtres | Oui<br>Cuisine : Fenêtres | <u>Identifiant:</u> ZPSO008<br><u>Echantillon:</u><br>MA2112046515/P014, réf. labo.: 22RI006718-010<br>MA2112046515/P015, réf. labo.: 22RI006718-011<br><u>Description:</u> Joint de friction<br><u>Composant de la construction:</u> 2 - Parois verticales extérieures et Façades - Menuiseries extérieures<br><u>Partie à sonder:</u> Garniture de friction sur fenêtres<br><u>Justificatif:</u> Après analyse en laboratoire | <u>Analyse:</u><br>P014<br><u>Partie analysée par le laboratoire:</u><br>- Matériau souple de type joint (gris) : Absence d'amiante | |

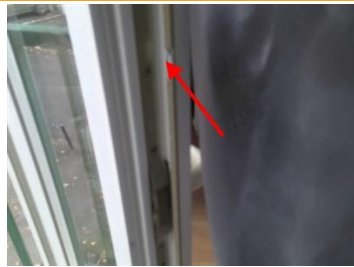
| Séjour | 5 | Fenêtres | Oui<br>Séjour : Fenêtres | <p><u>Identifiant:</u> ZPSO008</p> <p><u>Echantillon:</u><br/>MA2112046515/P014, réf. labo.: 22RI006718-010<br/>MA2112046515/P015, réf. labo.: 22RI006718-011</p> <p><u>Description:</u> Joint de friction</p> <p><u>Composant de la construction:</u> 2 - Parois verticales extérieures et Façades - Menuiseries extérieures</p> <p><u>Partie à sonder:</u> Garniture de friction sur fenêtres</p> <p><u>Justificatif:</u> Après analyse en laboratoire</p> | <p><u>Analyse:</u><br/>P015</p> <p><u>Partie analysée par le laboratoire:</u><br/>- Matériau souple de type joint (gris) : Absence d'amiante</p> | |

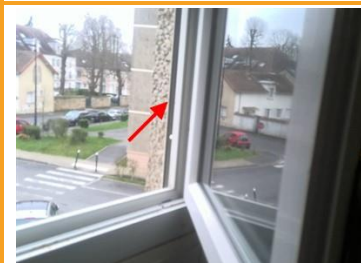
| Localisation | n° de sondage | Zone | Prélèvement effectué / Sondage et extension | Echantillon | Analyse | Photo |
|---|---|---|---|---|---|---|
| Cuisine | 2 | Fenêtres | Oui<br>Cuisine : Fenêtres | <p><u>Identifiant:</u> ZPSO009</p> <p><u>Echantillon:</u><br/>MA2112046515/P016, réf. labo.: 22RI006718-012<br/>MA2112046515/P017, réf. labo.: 22RI006718-013</p> <p><u>Description:</u> Joint d'étanchéité entre menuiserie et structure</p> <p><u>Composant de la construction:</u> 2 - Parois verticales extérieures et Façades - Menuiseries extérieures</p> <p><u>Partie à sonder:</u> Joint d'étanchéité entre menuiserie et structure</p> <p><u>Justificatif:</u> Après analyse en laboratoire</p> | <p><u>Analyse:</u><br/>P016</p> <p><u>Partie analysée par le laboratoire:</u><br/>- Matériau souple de type joint (blanc) : Absence d'amiante</p> | |

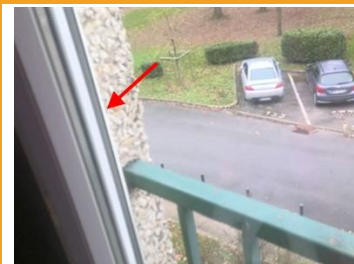
| Séjour | 5 | Fenêtres | Oui<br>Séjour : Fenêtres | <p><u>Identifiant:</u> ZPSO009</p> <p><u>Echantillon:</u><br/>MA2112046515/P016, réf. labo.: 22RI006718-012<br/>MA2112046515/P017, réf. labo.: 22RI006718-013</p> <p><u>Description:</u> Joint d'étanchéité entre menuiserie et structure</p> <p><u>Composant de la construction:</u> 2 - Parois verticales extérieures et Façades - Menuiseries extérieures</p> <p><u>Partie à sonder:</u> Joint d'étanchéité entre menuiserie et structure</p> <p><u>Justificatif:</u> Après analyse en laboratoire</p> | <p><u>Analyse:</u><br/>P017</p> <p><u>Partie analysée par le laboratoire:</u><br/>- Matériau souple de type joint (blanc) : Absence d'amiante</p> | |

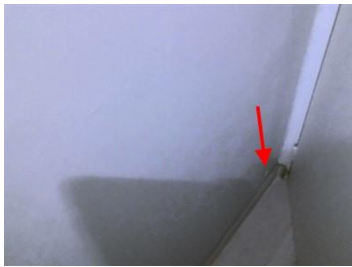
| Localisation | n° de sondage | Zone | Prélèvement effectué / Sondage et extension | Echantillon | Analyse | Photo |
|---|---|---|---|---|---|---|
| Salle de bains | 3 | Mur porteur | Oui<br>Salle de bains : Mur porteur | <p><u>Identifiant:</u> ZPSO001</p> <p><u>Echantillon:</u><br/>MA2112046515/P001, réf. labo.: 22RI006718-001<br/>MA2112046515/P002, réf. labo.: 22RI006718-002</p> <p><u>Description:</u> Couche1: Peinture + Couche2: Enduit à base de plâtre lissé ou taloché</p> <p><u>Composant de la construction:</u> 3 - Parois verticales intérieures - Revêtements de murs, poteaux, cloisons, gaines, coffres + 3 - Parois verticales intérieures - Murs et cloisons maçonnés</p> <p><u>Partie à sonder:</u> Couche1: Peinture + Couche2: Enduit à base de plâtre lissé ou taloché</p> <p><u>Justificatif:</u> Après analyse en laboratoire</p> | <p><u>Analyse:</u><br/>P001</p> <p><u>Partie analysée par le laboratoire:</u><br/>- Matériau de type système d'enduit peinture (beige) ; matériau dur de type mortier, béton, chape (gris) : Absence d'amiante</p> | |

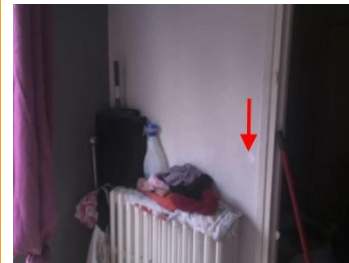
| Séjour | 8 | Mur porteur | Oui<br>Séjour : Mur porteur | <p><u>Identifiant:</u> ZPSO001</p> <p><u>Echantillon:</u><br/>MA2112046515/P001, réf. labo.: 22RI006718-001<br/>MA2112046515/P002, réf. labo.: 22RI006718-002</p> <p><u>Description:</u> Couche1: Peinture + Couche2: Enduit à base de plâtre lissé ou taloché</p> <p><u>Composant de la construction:</u> 3 - Parois verticales intérieures - Revêtements de murs, poteaux, cloisons, gaines, coffres + 3 - Parois verticales intérieures - Murs et cloisons maçonnés</p> <p><u>Partie à sonder:</u> Couche1: Peinture + Couche2: Enduit à base de plâtre lissé ou taloché</p> <p><u>Justificatif:</u> Après analyse en laboratoire</p> | <p><u>Analyse:</u><br/>P002</p> <p><u>Partie analysée par le laboratoire:</u><br/>- Phase 2 Matériau de type peinture (beige) ; matériau (fibreuse) (blanc) ; matériau dur de type mortier, béton, chape (gris)<br/>Absence d'amiante</p> | |

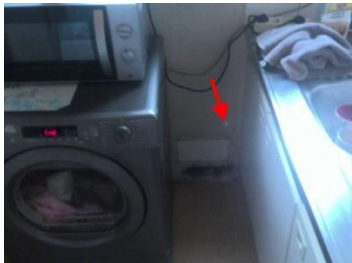
| Localisation | n° de sondage | Zone | Prélèvement effectué / Sondage et extension | Echantillon | Analyse | Photo |
|---|---|---|---|---|---|---|
| Cuisine | 2 | Mur donnant sur extérieur | Oui<br>Cuisine : Mur donnant sur extérieur | <u>Identifiant:</u> ZPSO002<br><u>Echantillon:</u><br>MA2112046515/P003, réf. labo.: 22RI006718-003<br>MA2112046515/P004, réf. labo.: 22RI006718-004<br><u>Description:</u> Peinture + Enduit à base de plâtre<br><u>Composant de la construction:</u> 3 - Parois verticales intérieures - Murs et cloisons maçonnés<br><u>Partie à sonder:</u> Peinture + Enduit à base de plâtre<br><u>Justificatif:</u> Après analyse en laboratoire | <u>Analyse:</u><br>P003<br><u>Partie analysée par le laboratoire:</u><br>- Matériau de type peinture (de différentes couleurs) ; matériau semi-dur de type enduit (blanc) ; matériau dur de type mortier, béton, chape (gris) : Absence d'amiante | |

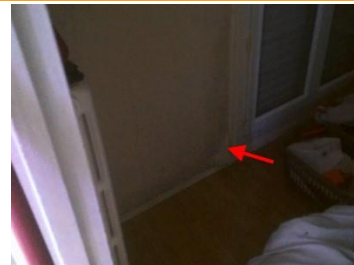
| Séjour | 5 | Mur donnant sur extérieur | Oui<br>Séjour : Mur donnant sur extérieur | <u>Identifiant:</u> ZPSO002<br><u>Echantillon:</u><br>MA2112046515/P003, réf. labo.: 22RI006718-003<br>MA2112046515/P004, réf. labo.: 22RI006718-004<br><u>Description:</u> Peinture + Enduit à base de plâtre<br><u>Composant de la construction:</u> 3 - Parois verticales intérieures - Murs et cloisons maçonnés<br><u>Partie à sonder:</u> Peinture + Enduit à base de plâtre<br><u>Justificatif:</u> Après analyse en laboratoire | <u>Analyse:</u><br>P004<br><u>Partie analysée par le laboratoire:</u><br>- Matériau de type peinture (beige) ; matériau de type peinture (vert) ; matériau dur de type mortier, béton, chape (gris) : Absence d'amiante | |

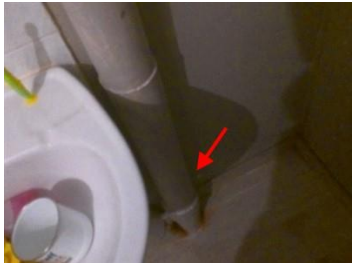
| Localisation | n° de sondage | Zone | Prélèvement effectué / Sondage et extension | Echantillon | Analyse | Photo |
|---|---|---|---|---|---|---|
| Salle de bains | 2 | Cloison | Oui<br>Salle de bains : Cloison | <u>Identifiant:</u> ZPSO004<br><u>Réf. échantillon:</u> MA2112046515/P007<br><u>Réf. laboratoire:</u> 22RI006718-005<br><u>Description:</u> Peinture + Enduit à base de plâtre<br><u>Composant de la construction:</u> 3 - Parois verticales intérieures - Murs et cloisons maçonnés<br><u>Partie à sonder:</u> Peinture + Enduit à base de plâtre<br><u>Justificatif:</u> Après analyse en laboratoire | <u>Analyse:</u><br>P007<br><u>Partie analysée par le laboratoire:</u><br>- Matériau de type système d'enduit peinture (beige) ; matériau semi-dur de type plâtre (blanc) ; matériau semi-dur (gris) : Absence d'amiante | |

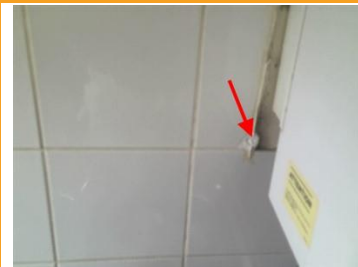
| Localisation | n° de sondage | Zone | Prélèvement effectué / Sondage et extension | Echantillon | Analyse | Photo |
|---|---|---|---|---|---|---|
| Cuisine | 1 | Faïence sur murs C, D | Oui<br>Cuisine : Mur D | <u>Identifiant:</u> ZPSO010<br><u>Réf. échantillon:</u> MA2112046515/P018<br><u>Réf. laboratoire:</u> 22RI006718-014<br><u>Description:</u> Couche1: Colle de faïence + Couche2: Joint de faïence<br><u>Composant de la construction:</u> 3 - Parois verticales intérieures - Revêtements de murs, poteaux, cloisons, gaines, coffres<br><u>Partie à sonder:</u> Couche1: Colle de faïence + Couche2: Joint de faïence<br><u>Justificatif:</u> Après analyse en laboratoire | <u>Analyse:</u><br>P018<br><u>Partie analysée par le laboratoire:</u><br>- Phase 1 Matériau dur de type carrelage, faïence (blanc) ; matériau dur de type ciment-colle (blanc)<br>Absence d'amiante<br>- Phase 2 Matériau de type peinture (beige) ; matériau souple de type joint (blanc)<br>Absence d'amiante | |

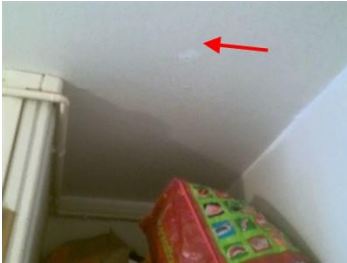
| Cuisine | 4 | Plafond | Oui<br>Cuisine : Plafond | <u>Identifiant:</u> ZPSO006<br><u>Echantillon:</u><br>MA2112046515/P010, réf. labo.: 22RI006718-006<br>MA2112046515/P011, réf. labo.: 22RI006718-007<br><u>Description:</u> Peinture + Enduit à base de plâtre<br><u>Composant de la construction:</u> 4 - Plafonds et faux plafonds - Plafonds<br><u>Partie à sonder:</u> Peinture + Enduit à base de plâtre<br><u>Justificatif:</u> Après analyse en laboratoire | <u>Analyse:</u><br>P010<br><u>Partie analysée par le laboratoire:</u><br>- Matériau de type peinture (de différentes couleurs) ; matériau semi-dur de type enduit (blanc) ; matériau semi-dur (gris) : Absence d'amiante | |

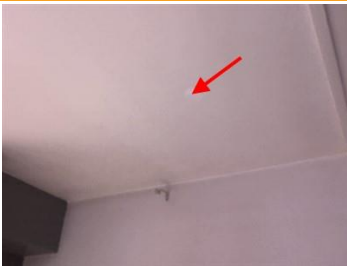
| Séjour | 8 | Plafond | Oui<br>Séjour : Plafond | <u>Identifiant:</u> ZPSO006<br><u>Echantillon:</u><br>MA2112046515/P010, réf. labo.: 22RI006718-006<br>MA2112046515/P011, réf. labo.: 22RI006718-007<br><u>Description:</u> Peinture + Enduit à base de plâtre<br><u>Composant de la construction:</u> 4 - Plafonds et faux plafonds - Plafonds<br><u>Partie à sonder:</u> Peinture + Enduit à base de plâtre<br><u>Justificatif:</u> Après analyse en laboratoire | <u>Analyse:</u><br>P011<br><u>Partie analysée par le laboratoire:</u><br>- Matériau de type peinture (de différentes couleurs) ; matériau semi-dur (gris) : Absence d'amiante | |
