Rapport de repérage des matériaux et produits contenant de l'amiante avant réalisation de travaux dans un immeuble bâti

Numéro de dossier : MA2112046495
Date d'édition: 09/03/2022

25LAP0201
177 RUE LT MOISANT (BAT F)
(25LAP0201)
77190 DAMMARIE LES LYS
Bat. 177; Etage 2; Porte 201

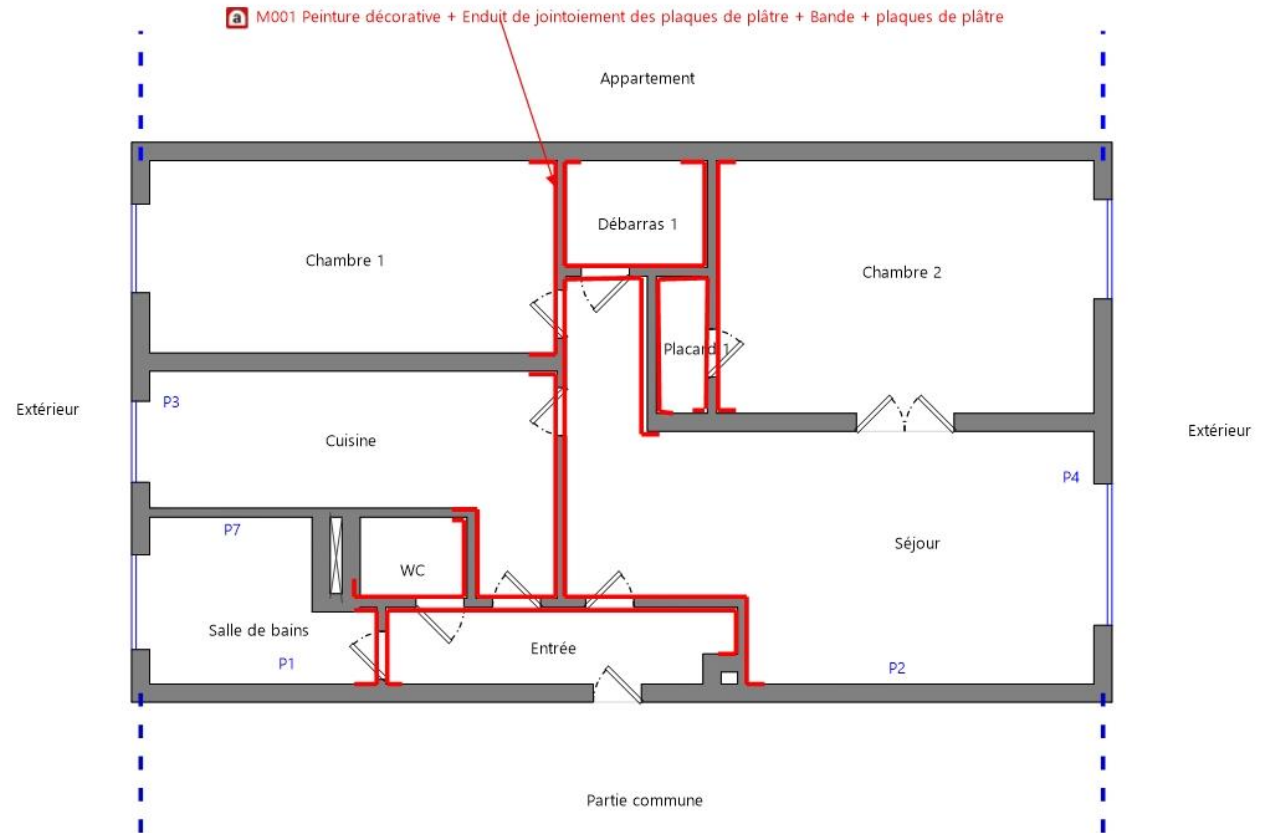
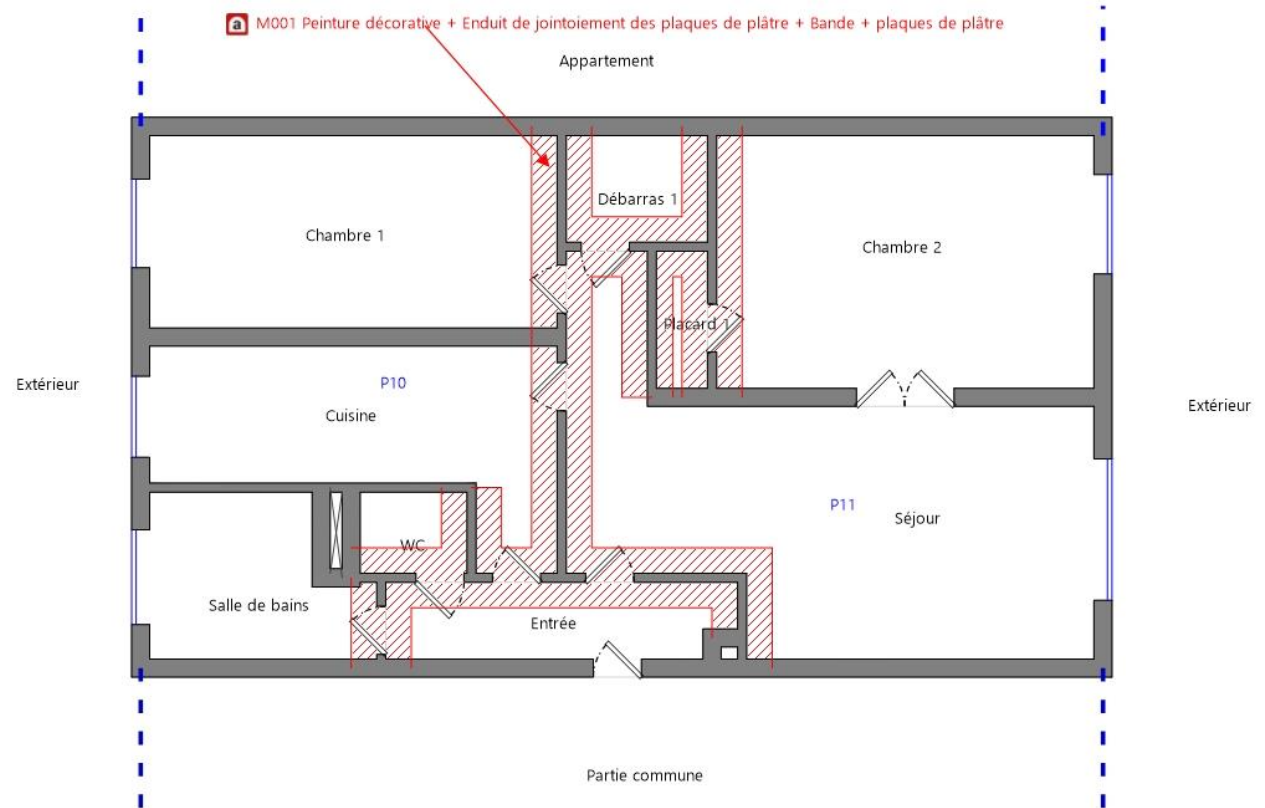
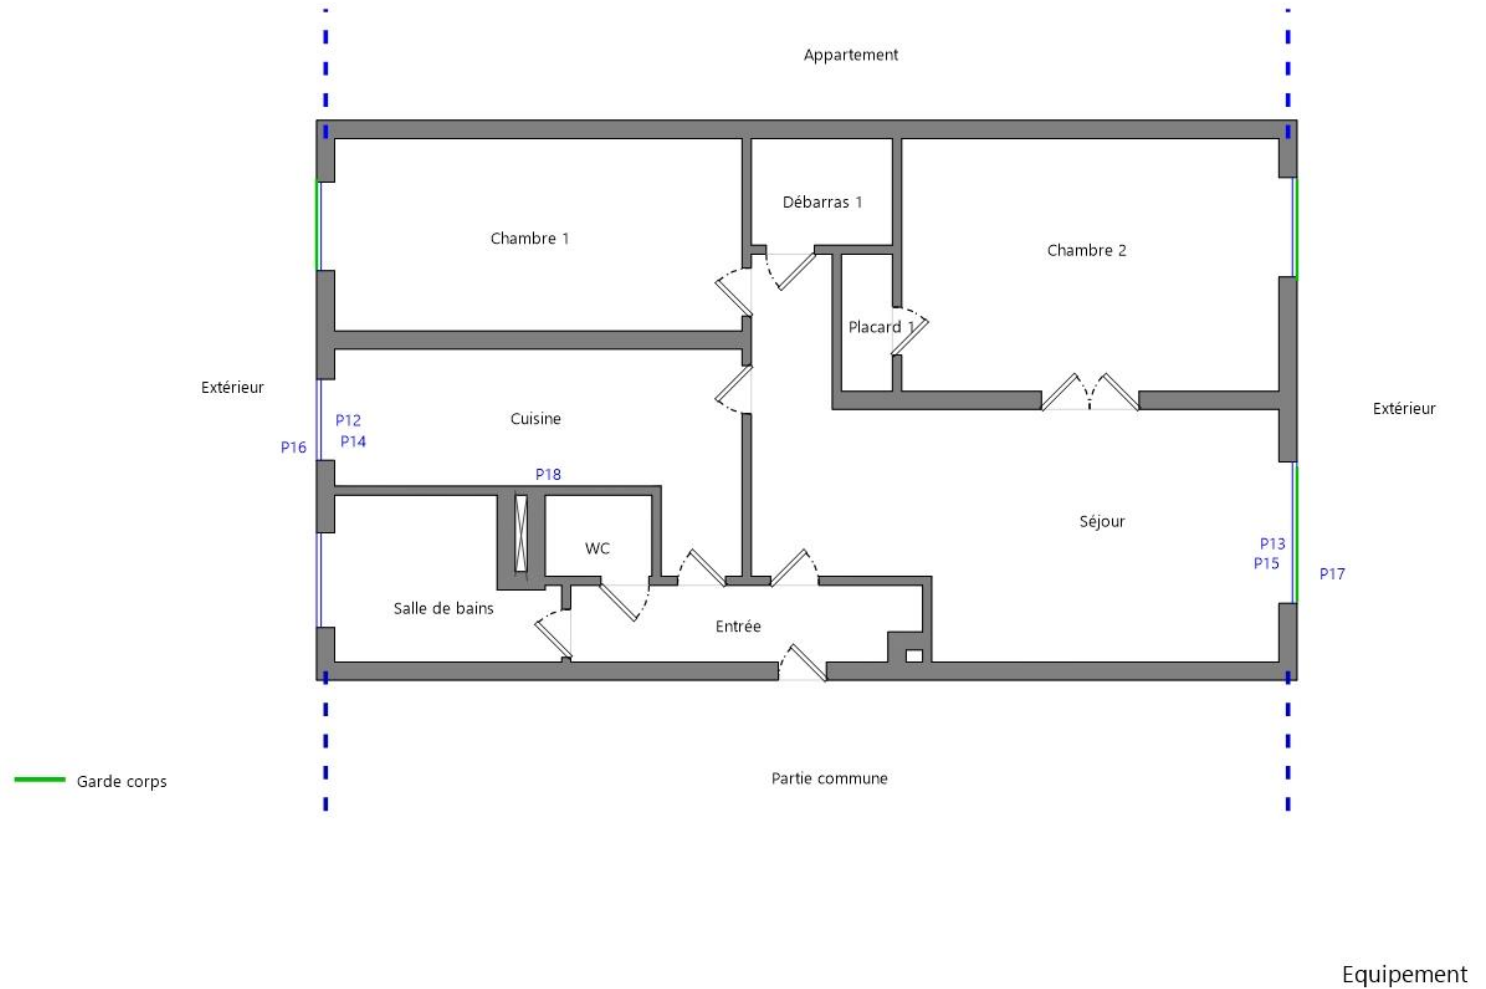
ZPSO	Niveau	Localisation	Zone	Description du prélèvement réalisé	Surface indicative
M001	Entrée	Entrée	Cloisons avec liaisons sur murs et plafonds	Sur anciennes analyses	83m2
	--	--			
	WC	WC			
	--	--			
	Salle de bains	Salle de bains			
	--	--			
	Cuisine	Cuisine			
	--	--			
	Chambre 1	Chambre 1			
	--	--			
	Chambre 2	Chambre 2			
--	--				
Placard 1	Placard 1				
--	--				
Séjour	Séjour				
--	--				
Debarras 1	Debarras 1

Dans le cas où des matériaux contenant de l'amiante ont été repérés, il convient s'il a lieu de confier le désamiantage à une entreprise certifiée. Le repérage est conforme à la réglementation dans le cadre de cette mission. Toutefois, il n'est jamais possible d'être parfaitement exhaustif, dans la mesure où un sondage n'est représentatif qu'à l'endroit précis du support investigué. Il convient donc de rester toujours très vigilant lors des travaux quant à l'éventuelle mise à jour de matériaux suspects ce qui nécessitera un repérage complémentaire.

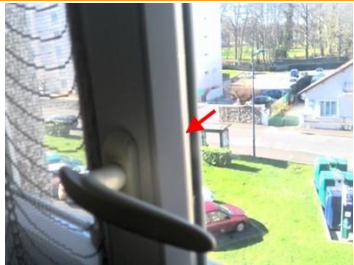
ZPSO007 : Joint de mastic de vitrage						
Niveau : 2ème étage Porte 201						
Localisation	n° de sondage	Zone	Prélèvement effectué / Sondage et extension	Echantillon	Analyse	Photo
Salle de bains	1	Fenêtres	Sondage et extension de la ZPSO du ou des prélèvement(s) : P012, P013	<u>Identifiant:</u> ZPSO007 <u>Echantillon:</u> MA2112046495/P012, réf. labo.: 22RI009723-008 MA2112046495/P013, réf. labo.: 22RI009723-009 <u>Description:</u> Joint de mastic de vitrage <u>Composant de la construction:</u> 2 - Parois verticales extérieures et Façades - Menuiseries extérieures <u>Partie à sonder:</u> Joint de mastic de vitrage <u>Justificatif:</u> Après analyse en laboratoire	<u>Analyse:</u> P012, P013	Idem photo : P012; P013
Cuisine	2	Fenêtres	Oui Cuisine : Fenêtres	<u>Identifiant:</u> ZPSO007 <u>Echantillon:</u> MA2112046495/P012, réf. labo.: 22RI009723-008 MA2112046495/P013, réf. labo.: 22RI009723-009 <u>Description:</u> Joint de mastic de vitrage <u>Composant de la construction:</u> 2 - Parois verticales extérieures et Façades - Menuiseries extérieures <u>Partie à sonder:</u> Joint de mastic de vitrage <u>Justificatif:</u> Après analyse en laboratoire	<u>Analyse:</u> P012 <u>Partie analysée par le laboratoire:</u> - Matériau souple de type joint (gris) : Absence d'amiante

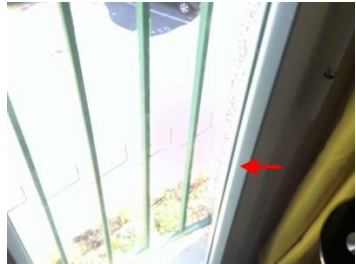
Séjour	5	Fenêtres	Oui Séjour : Fenêtres	<p><u>Identifiant:</u> ZPSO007</p> <p><u>Echantillon:</u> MA2112046495/P012, réf. labo.: 22RI009723-008 MA2112046495/P013, réf. labo.: 22RI009723-009</p> <p><u>Description:</u> Joint de mastic de vitrage</p> <p><u>Composant de la construction:</u> 2 - Parois verticales extérieures et Façades - Menuiseries extérieures</p> <p><u>Partie à sonder:</u> Joint de mastic de vitrage</p> <p><u>Justificatif:</u> Après analyse en laboratoire</p>	<p><u>Analyse:</u> P013</p> <p><u>Partie analysée par le laboratoire:</u> - Matériau souple de type joint (gris) : Absence d'amiante</p>

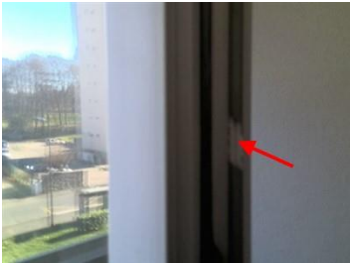
Localisation	n° de sondage	Zone	Prélèvement effectué / Sondage et extension	Echantillon	Analyse	Photo
Salle de bains	1	Fenêtres	Sondage et extension de la ZPSO du ou des prélèvement(s) : P014, P015	<p><u>Identifiant:</u> ZPSO008 <u>Echantillon:</u> MA2112046495/P014, réf. labo.: 22RI009723-010 MA2112046495/P015, réf. labo.: 22RI009723-011 <u>Description:</u> Joint de friction <u>Composant de la construction:</u> 2 - Parois verticales extérieures et Façades - Menuiseries extérieures <u>Partie à sonder:</u> Garniture de friction sur fenêtres <u>Justificatif:</u> Après analyse en laboratoire</p>	<p><u>Analyse:</u> P014, P015</p>	Idem photo : P014; P015
Cuisine	2	Fenêtres	Oui Cuisine : Fenêtres	<p><u>Identifiant:</u> ZPSO008 <u>Echantillon:</u> MA2112046495/P014, réf. labo.: 22RI009723-010 MA2112046495/P015, réf. labo.: 22RI009723-011 <u>Description:</u> Joint de friction <u>Composant de la construction:</u> 2 - Parois verticales extérieures et Façades - Menuiseries extérieures <u>Partie à sonder:</u> Garniture de friction sur fenêtres <u>Justificatif:</u> Après analyse en laboratoire</p>	<p><u>Analyse:</u> P014 <u>Partie analysée par le laboratoire:</u> - Matériau souple de type joint (gris) : Absence d'amiante</p>

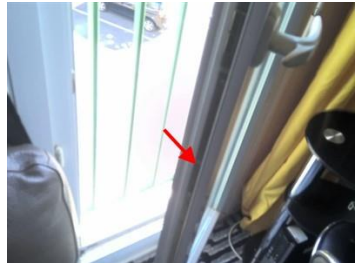
Séjour	5	Fenêtres	Oui Séjour : Fenêtres	<p><u>Identifiant:</u> ZPSO008 <u>Echantillon:</u> MA2112046495/P014, réf. labo.: 22RI009723-010 MA2112046495/P015, réf. labo.: 22RI009723-011 <u>Description:</u> Joint de friction <u>Composant de la construction:</u> 2 - Parois verticales extérieures et Façades - Menuiseries extérieures <u>Partie à sonder:</u> Garniture de friction sur fenêtres <u>Justificatif:</u> Après analyse en laboratoire</p>	<p><u>Analyse:</u> P015 <u>Partie analysée par le laboratoire:</u> - Matériau souple de type joint (gris) : Absence d'amiante</p>

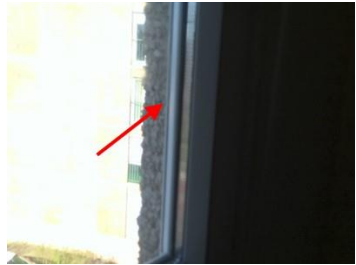
Localisation	n° de sondage	Zone	Prélèvement effectué / Sondage et extension	Echantillon	Analyse	Photo
Salle de bains	1	Fenêtres	Sondage et extension de la ZPSO du ou des prélèvement(s) : P017	<p><u>Identifiant:</u> ZPSO009</p> <p><u>Echantillon:</u> MA2112046495/P016, réf. labo.: 22RI009723-012 MA2112046495/P017, réf. labo.: 22RI009723-013</p> <p><u>Description:</u> Joint d'étanchéité entre menuiserie et structure</p> <p><u>Composant de la construction:</u> 2 - Parois verticales extérieures et Façades - Menuiseries extérieures</p> <p><u>Partie à sonder:</u> Joint d'étanchéité entre menuiserie et structure</p> <p><u>Justificatif:</u> Après analyse en laboratoire</p>	<p><u>Analyse:</u> P016, P017</p>	Idem photo : P017
Cuisine	2	Fenêtres	Oui Cuisine : Fenêtres	<p><u>Identifiant:</u> ZPSO009</p> <p><u>Echantillon:</u> MA2112046495/P016, réf. labo.: 22RI009723-012 MA2112046495/P017, réf. labo.: 22RI009723-013</p> <p><u>Description:</u> Joint d'étanchéité entre menuiserie et structure</p> <p><u>Composant de la construction:</u> 2 - Parois verticales extérieures et Façades - Menuiseries extérieures</p> <p><u>Partie à sonder:</u> Joint d'étanchéité entre menuiserie et structure</p> <p><u>Justificatif:</u> Après analyse en laboratoire</p>	<p><u>Analyse:</u> P016</p> <p><u>Partie analysée par le laboratoire:</u> - Matériau souple de type joint (blanc) : Absence d'amiante</p>

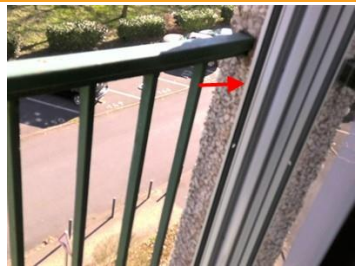
Chambre 2	4	Fenêtres	Sondage et extension de la ZPSO du ou des prélèvement(s) : P017	<p><u>Identifiant:</u> ZPSO009</p> <p><u>Echantillon:</u> MA2112046495/P016, réf. labo.: 22RI009723-012 MA2112046495/P017, réf. labo.: 22RI009723-013</p> <p><u>Description:</u> Joint d'étanchéité entre menuiserie et structure</p> <p><u>Composant de la construction:</u> 2 - Parois verticales extérieures et Façades - Menuiseries extérieures</p> <p><u>Partie à sonder:</u> Joint d'étanchéité entre menuiserie et structure</p> <p><u>Justificatif:</u> Après analyse en laboratoire</p>	<p><u>Analyse:</u> P016, P017</p>	Idem photo : P017
Séjour	5	Fenêtres	Oui Séjour : Fenêtres	<p><u>Identifiant:</u> ZPSO009</p> <p><u>Echantillon:</u> MA2112046495/P016, réf. labo.: 22RI009723-012 MA2112046495/P017, réf. labo.: 22RI009723-013</p> <p><u>Description:</u> Joint d'étanchéité entre menuiserie et structure</p> <p><u>Composant de la construction:</u> 2 - Parois verticales extérieures et Façades - Menuiseries extérieures</p> <p><u>Partie à sonder:</u> Joint d'étanchéité entre menuiserie et structure</p> <p><u>Justificatif:</u> Après analyse en laboratoire</p>	<p><u>Analyse:</u> P017</p> <p><u>Partie analysée par le laboratoire:</u> - Matériau souple de type joint (blanc) : Absence d'amiante</p>

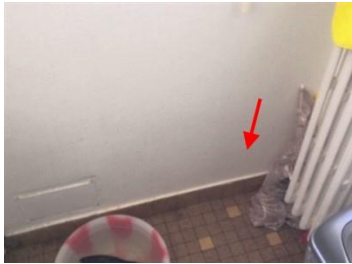
Localisation	n° de sondage	Zone	Prélèvement effectué / Sondage et extension	Echantillon	Analyse	Photo
Salle de bains	1	Mur donnant sur extérieur	Sondage et extension de la ZPSO du ou des prélèvement(s) : P003, P004	<p><u>Identifiant:</u> ZPSO002</p> <p><u>Echantillon:</u> MA2112046495/P003, réf. labo.: 22RI009723-003 MA2112046495/P004, réf. labo.: 22RI009723-004</p> <p><u>Description:</u> Peinture + Enduit à base de plâtre</p> <p><u>Composant de la construction:</u> 3 - Parois verticales intérieures - Murs et cloisons maçonnés</p> <p><u>Partie à sonder:</u> Peinture + Enduit à base de plâtre</p> <p><u>Justificatif:</u> Après analyse en laboratoire</p>	<p><u>Analyse:</u> P003, P004</p>	Idem photo : P003; P004
Cuisine	2	Mur donnant sur extérieur	Oui Cuisine : Mur donnant sur extérieur	<p><u>Identifiant:</u> ZPSO002</p> <p><u>Echantillon:</u> MA2112046495/P003, réf. labo.: 22RI009723-003 MA2112046495/P004, réf. labo.: 22RI009723-004</p> <p><u>Description:</u> Peinture + Enduit à base de plâtre</p> <p><u>Composant de la construction:</u> 3 - Parois verticales intérieures - Murs et cloisons maçonnés</p> <p><u>Partie à sonder:</u> Peinture + Enduit à base de plâtre</p> <p><u>Justificatif:</u> Après analyse en laboratoire</p>	<p><u>Analyse:</u> P003</p> <p><u>Partie analysée par le laboratoire:</u> - Phase 2 Matériau de type maillage de fibres et liant (blanc) ; matériau de type système d'enduit peinture (beige) ; matériau semi-dur (gris) en traces</p> <p>Absence d'amiante</p>
