Rapport de Repérage Amiante avant réalisation de travaux dans un immeuble bâti

Numéro de dossier : MA2112046550
Date d'intervention : 14/01/2022

177 RUE LT MOISANT (BAT F) (25LAP0202)
77190 DAMMARIE LES LYS
Bat. 177; Etage 2; Porte 0202

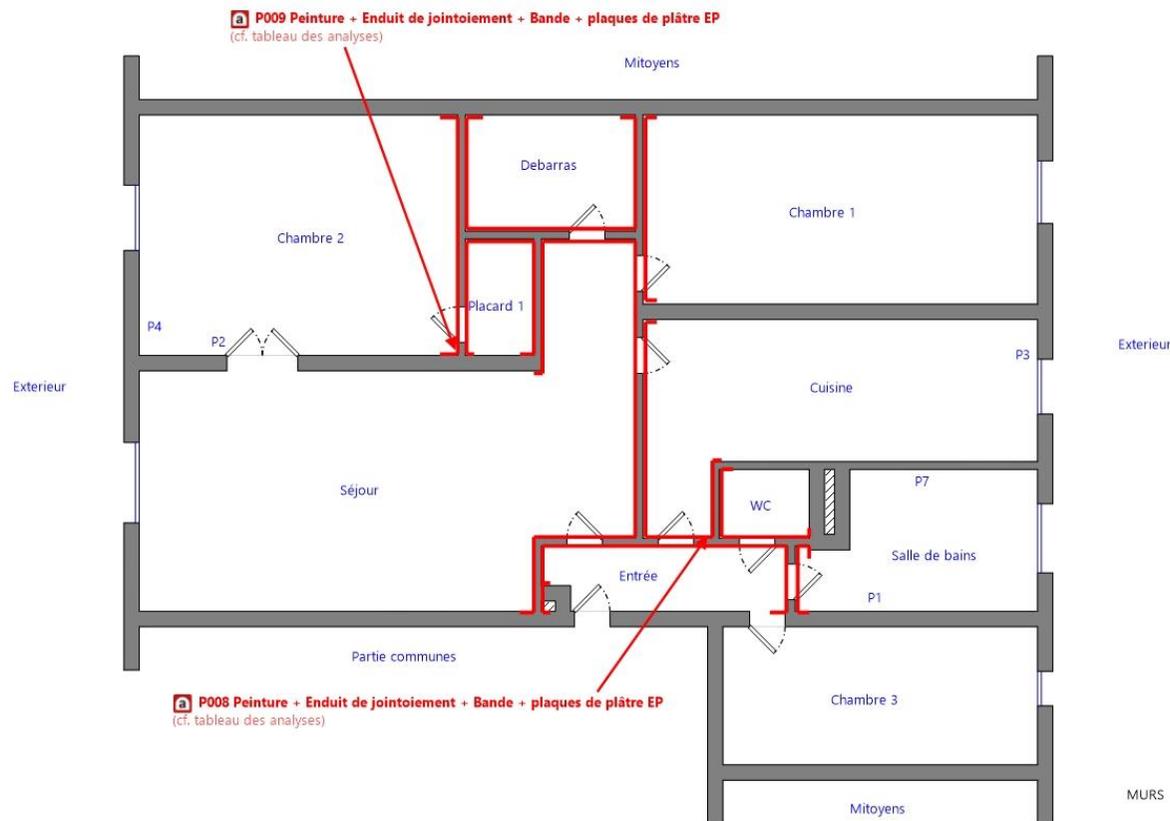
ZPSO	Niveau	Localisation	Zone	Description du prélèvement réalisé	Surface indicative
ZPSO005	2ème étage Porte 202	Entrée; Salle de bains; WC; Cuisine; Chambre 1; Debarras 1; Chambre 2; Placard 1; Séjour	Cloisons avec liaisons sur murs et plafonds	<p><u>Analyse : P008</u> - Phase 2 Matériau de type peinture (orange) ; matériau semi-dur de type enduit (blanc) ; matériau semi-dur de type plâtre (blanc) ; matériau souple fibreux de type papier, carton (marron) (Présence d'amiante) - Phase 3 Matériau souple fibreux de type papier, carton (marron) (Absence d'amiante)</p> <p><u>Analyse : P009</u> - Phase 2 Matériau de type peinture (blanc) ; matériau semi-dur de type enduit (beige) ; matériau souple fibreux de type papier, carton (marron) ; matériau semi-dur de type plâtre (blanc) (Présence d'amiante) - Phase 3 Matériau souple fibreux de type papier, carton (marron) (Absence d'amiante)</p>	82,83m2
