Rapport de Repérage des matériaux et produits contenant de l'amiante avant réalisation de travaux dans un immeuble bâti

Numéro de dossier : MA2112046549
Rapport édité le : 14/09/2023

177, 191, 207, 221, 235, 251, 263,
277 RUE LT MOISANT
BAT F (25LAP0301)
77190 DAMMARIE LES LYS
Bat. N/A; Etage N/A; Porte 1

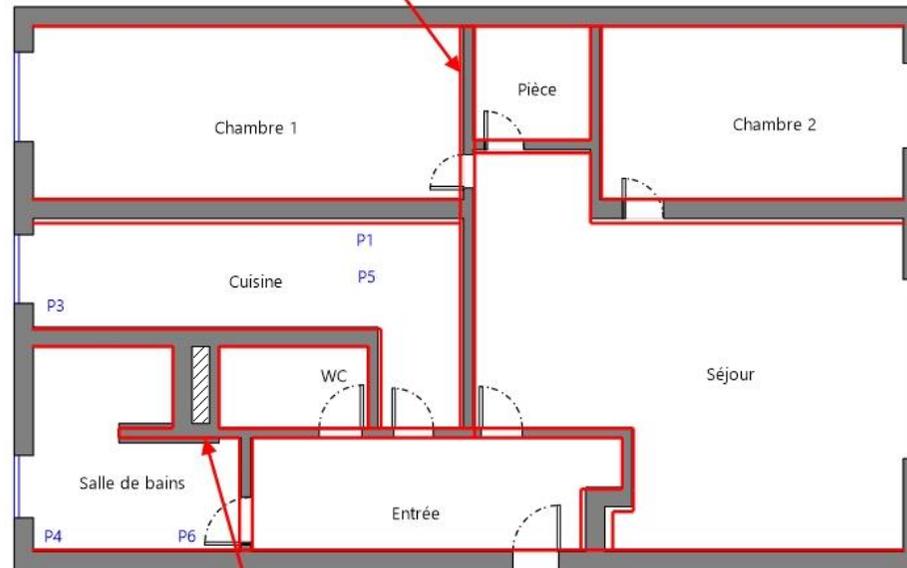
a ZPSO001 Couche1: Peinture décorative (pailletées, gouttelettes, ...) + Couche2: Enduits à base de plâtre ou ciment projetés, lissés ou talochés
Bon état

a P002 Peinture + enduit plâtre Bon état
(cf. tableau des analyses)

Murs/Plafond
