# Rapport de Repérage des matériaux et produits contenant de l'amiante avant réalisation de travaux dans un immeuble bâti

Numéro de dossier : MA2112046481  
Date d'intervention : 07/02/2022

25LAQ0301  
191 RUE LT MOISANT (BAT F)  
(25LAQ0301)  
77190 DAMMARRIE LES LYS  
Bat. 191; Etage 3; Porte 301  
Lot numéro 25LAQ0301,

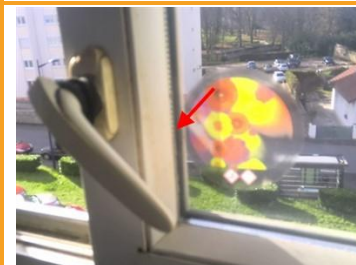
| ZPSO007 : Joint de mastic de vitrage | | | | | | |
|---|---|---|---|---|---|---|
| Cuisine | 2 | Fenêtres | Oui<br>Cuisine : Fenêtres | <u>Identifiant:</u> ZPSO007<br><u>Echantillon:</u><br>MA2112046481/P012, réf. labo.: 22RI006173-008<br>MA2112046481/P013, réf. labo.: 22RI006173-009<br><u>Description:</u> Joint de mastic de vitrage<br><u>Composant de la construction:</u> 2 - Parois verticales extérieures et Façades - Menuiseries extérieures<br><u>Partie à sonder:</u> Joint de mastic de vitrage<br><u>Justificatif:</u> Après analyse en laboratoire | <u>Analyse:</u><br>P012<br><u>Partie analysée par le laboratoire:</u><br>- Matériau souple de type joint (gris) : Absence d'amiante | |

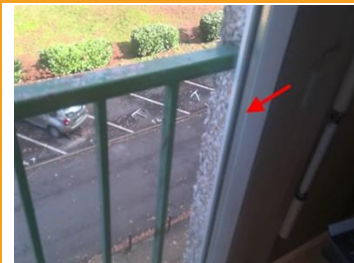
| Séjour | 5 | Fenêtres | Oui<br>Séjour : Fenêtres | <u>Identifiant:</u> ZPSO007<br><u>Echantillon:</u><br>MA2112046481/P012, réf. labo.: 22RI006173-008<br>MA2112046481/P013, réf. labo.: 22RI006173-009<br><u>Description:</u> Joint de mastic de vitrage<br><u>Composant de la construction:</u> 2 - Parois verticales extérieures et Façades - Menuiseries extérieures<br><u>Partie à sonder:</u> Joint de mastic de vitrage<br><u>Justificatif:</u> Après analyse en laboratoire | <u>Analyse:</u><br>P013<br><u>Partie analysée par le laboratoire:</u><br>- Matériau souple de type joint (gris) : Absence d'amiante | |

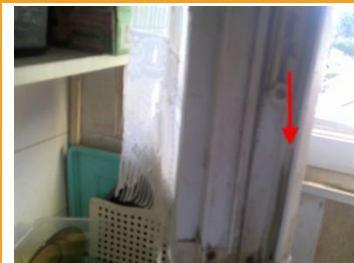
| Localisation | n° de sondage | Zone | Prélèvement effectué / Sondage et extension | Echantillon | Analyse | Photo |
|---|---|---|---|---|---|---|
| Cuisine | 2 | Fenêtres | Oui<br>Cuisine : Fenêtres | <u>Identifiant:</u> ZPSO008<br><u>Echantillon:</u><br>MA2112046481/P014, réf. labo.: 22RI006173-010<br>MA2112046481/P015, réf. labo.: 22RI006173-011<br><u>Description:</u> Joint de friction<br><u>Composant de la construction:</u> 2 - Parois verticales extérieures et Façades - Menuiseries extérieures<br><u>Partie à sonder:</u> Garniture de friction sur fenêtres<br><u>Justificatif:</u> Après analyse en laboratoire | <u>Analyse:</u><br>P014<br><u>Partie analysée par le laboratoire:</u><br>- Matériau souple de type joint (gris) : Absence d'amiante | |

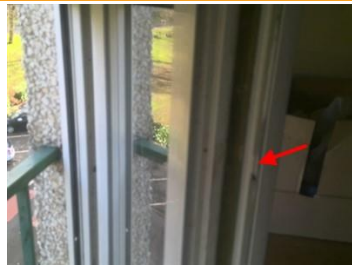
| Séjour | 5 | Fenêtres | Oui<br>Séjour : Fenêtres | <p><u>Identifiant:</u> ZPSO008</p> <p><u>Echantillon:</u><br/>MA2112046481/P014, réf. labo.: 22RI006173-010<br/>MA2112046481/P015, réf. labo.: 22RI006173-011</p> <p><u>Description:</u> Joint de friction</p> <p><u>Composant de la construction:</u> 2 - Parois verticales extérieures et Façades - Menuiseries extérieures</p> <p><u>Partie à sonder:</u> Garniture de friction sur fenêtres</p> <p><u>Justificatif:</u> Après analyse en laboratoire</p> | <p><u>Analyse:</u><br/>P015</p> <p><u>Partie analysée par le laboratoire:</u><br/>- Matériau souple de type joint (gris) : Absence d'amiante</p> | |

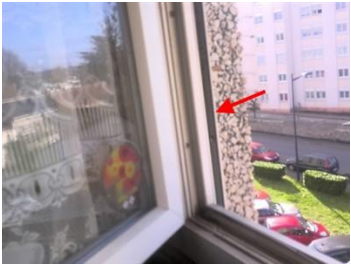
| Localisation | n° de sondage | Zone | Prélèvement effectué / Sondage et extension | Echantillon | Analyse | Photo |
|---|---|---|---|---|---|---|
| Cuisine | 2 | Fenêtres | Oui<br>Cuisine : Fenêtres | <u>Identifiant:</u> ZPSO009<br><u>Echantillon:</u><br>MA2112046481/P016, réf. labo.: 22RI006173-012<br>MA2112046481/P017, réf. labo.: 22RI006173-013<br><u>Description:</u> Joint d'étanchéité entre menuiserie et structure<br><u>Composant de la construction:</u> 2 - Parois verticales extérieures et Façades - Menuiseries extérieures<br><u>Partie à sonder:</u> Joint d'étanchéité entre menuiserie et structure<br><u>Justificatif:</u> Après analyse en laboratoire | <u>Analyse:</u><br>P016<br><u>Partie analysée par le laboratoire:</u><br>- Matériau (pulvérulent) (noir) ; matériau souple de type joint (blanc) : Absence d'amiante | |

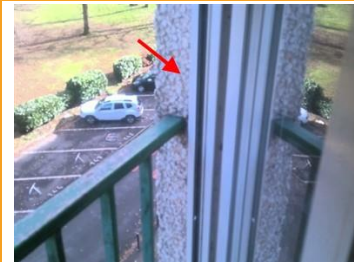
| Séjour | 5 | Fenêtres | Oui<br>Séjour : Fenêtres | <p><u>Identifiant:</u> ZPSO009</p> <p><u>Echantillon:</u><br/>MA2112046481/P016, réf. labo.: 22RI006173-012<br/>MA2112046481/P017, réf. labo.: 22RI006173-013</p> <p><u>Description:</u> Joint d'étanchéité entre menuiserie et structure</p> <p><u>Composant de la construction:</u> 2 - Parois verticales extérieures et Façades - Menuiseries extérieures</p> <p><u>Partie à sonder:</u> Joint d'étanchéité entre menuiserie et structure</p> <p><u>Justificatif:</u> Après analyse en laboratoire</p> | <p><u>Analyse:</u><br/>P017</p> <p><u>Partie analysée par le laboratoire:</u><br/>- Matériau souple de type joint (blanc) : Absence d'amiante</p> | |

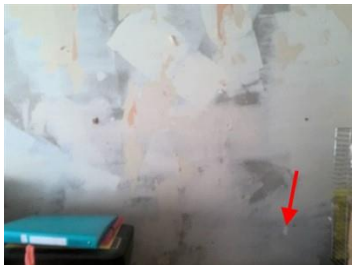
| Séjour | 8 | Mur porteur | Oui<br>Séjour : Mur porteur | <p><u>Identifiant:</u> ZPSO001</p> <p><u>Echantillon:</u><br/>MA2112046481/P001, réf. labo.: 22RI006173-001<br/>MA2112046481/P002, réf. labo.: 22RI006173-002</p> <p><u>Description:</u> Couche1: Peinture + Couche2: Enduit à base de plâtre lissé ou taloché</p> <p><u>Composant de la construction:</u> 3 - Parois verticales intérieures - Revêtements de murs, poteaux, cloisons, gaines, coffres + 3 - Parois verticales intérieures - Murs et cloisons maçonnés</p> <p><u>Partie à sonder:</u> Couche1: Peinture + Couche2: Enduit à base de plâtre lissé ou taloché</p> <p><u>Justificatif:</u> Après analyse en laboratoire</p> | <p><u>Analyse:</u><br/>P002</p> <p><u>Partie analysée par le laboratoire:</u><br/>- Matériau semi-dur de type enduit (beige) ;<br/>matériau dur de type mortier, béton, chape (gris)<br/>: Absence d'amiante</p> | |

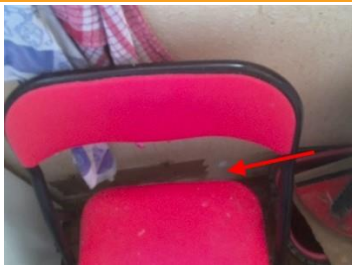
| Localisation | n° de sondage | Zone | Prélèvement effectué / Sondage et extension | Echantillon | Analyse | Photo |
|---|---|---|---|---|---|---|
| Cuisine | 2 | Mur donnant sur extérieur | Oui<br>Cuisine : Mur donnant sur extérieur | <u>Identifiant:</u> ZPSO002<br><u>Echantillon:</u><br>MA2112046481/P003, réf. labo.: 22RI006173-003<br>MA2112046481/P004, réf. labo.: 22RI006173-004<br><u>Description:</u> Peinture + Enduit à base de plâtre<br><u>Composant de la construction:</u> 3 - Parois verticales intérieures - Murs et cloisons maçonnés<br><u>Partie à sonder:</u> Peinture + Enduit à base de plâtre<br><u>Justificatif:</u> Après analyse en laboratoire | <u>Analyse:</u><br>P003<br><u>Partie analysée par le laboratoire:</u><br>- Matériau de type système d'enduit peinture (beige) ; matériau semi-dur de type ciment (gris) : Absence d'amiante | |

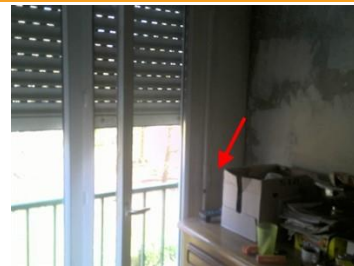
| Séjour | 5 | Mur donnant sur extérieur | Oui<br>Séjour : Mur donnant sur extérieur | <p><u>Identifiant:</u> ZPSO002</p> <p><u>Echantillon:</u><br/>MA2112046481/P003, réf. labo.: 22RI006173-003<br/>MA2112046481/P004, réf. labo.: 22RI006173-004</p> <p><u>Description:</u> Peinture + Enduit à base de plâtre</p> <p><u>Composant de la construction:</u> 3 - Parois verticales intérieures - Murs et cloisons maçonnés</p> <p><u>Partie à sonder:</u> Peinture + Enduit à base de plâtre</p> <p><u>Justificatif:</u> Après analyse en laboratoire</p> | <p><u>Analyse:</u><br/>P004</p> <p><u>Partie analysée par le laboratoire:</u><br/>- Matériau de type système d'enduit peinture (beige) ; matériau dur de type mortier, béton, chape (gris) : Absence d'amiante</p> | |

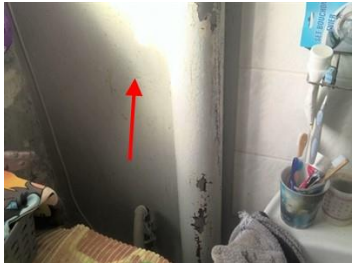
| Localisation | n° de sondage | Zone | Prélèvement effectué / Sondage et extension | Echantillon | Analyse | Photo |
|---|---|---|---|---|---|---|
| Salle de bains | 2 | Cloison | Oui<br>Salle de bains : Cloison | <u>Identifiant:</u> ZPSO004<br><u>Réf. échantillon:</u> MA2112046481/P007<br><u>Réf. laboratoire:</u> 22RI006173-005<br><u>Description:</u> Peinture + Enduit à base de plâtre<br><u>Composant de la construction:</u> 3 - Parois verticales intérieures - Murs et cloisons maçonnés<br><u>Partie à sonder:</u> Peinture + Enduit à base de plâtre<br><u>Justificatif:</u> Après analyse en laboratoire | <u>Analyse:</u><br>P007<br><u>Partie analysée par le laboratoire:</u><br>- Matériau de type système d'enduit peinture (bleu) ; matériau dur de type mortier, béton, chape (gris) : Absence d'amiante | |

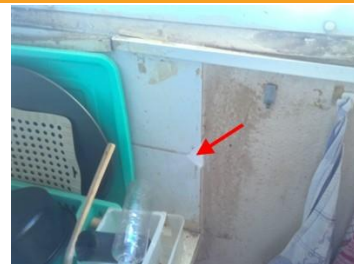
| Localisation | n° de sondage | Zone | Prélèvement effectué / Sondage et extension | Echantillon | Analyse | Photo |
|---|---|---|---|---|---|---|
| Cuisine | 1 | Faïence sur murs C, D | Oui<br>Cuisine : Mur D | <u>Identifiant:</u> ZPSO010<br><u>Réf. échantillon:</u> MA2112046481/P018<br><u>Réf. laboratoire:</u> 22RI006173-014<br><u>Description:</u> Couche1: Colle de faïence + Couche2: Joint de faïence<br><u>Composant de la construction:</u> 3 - Parois verticales intérieures - Revêtements de murs, poteaux, cloisons, gaines, coffres<br><u>Partie à sonder:</u> Couche1: Colle de faïence + Couche2: Joint de faïence<br><u>Justificatif:</u> Après analyse en laboratoire | <u>Analyse:</u><br>P018<br><u>Partie analysée par le laboratoire:</u><br>- Matériau dur de type carrelage, faïence (blanc)<br>; matériau souple (blanc) ; matériau semi-dur de type joint (blanc) ; matériau dur de type ciment-colle (blanc) ; matériau de type peinture (de différentes couleurs) : Absence d'amiante | |

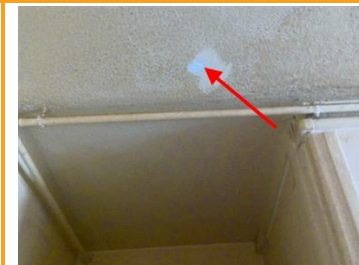
| Cuisine | 4 | Plafond | Oui<br>Cuisine : Plafond | <p><u>Identifiant:</u> ZPSO006</p> <p><u>Echantillon:</u><br/>MA2112046481/P010, réf. labo.: 22RI006173-006<br/>MA2112046481/P011, réf. labo.: 22RI006173-007</p> <p><u>Description:</u> Peinture + Enduit à base de plâtre</p> <p><u>Composant de la construction:</u> 4 - Plafonds et faux plafonds - Plafonds</p> <p><u>Partie à sonder:</u> Peinture + Enduit à base de plâtre</p> <p><u>Justificatif:</u> Après analyse en laboratoire</p> | <p><u>Analyse:</u><br/>P010</p> <p><u>Partie analysée par le laboratoire:</u><br/>- Matériau de type système d'enduit peinture (beige) ; matériau semi-dur de type ciment (gris) : Absence d'amiante</p> | |

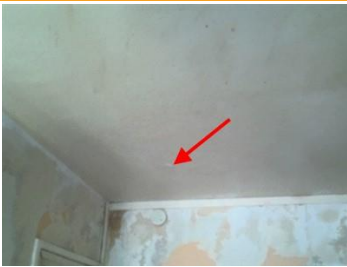
| Séjour | 8 | Plafond | Oui<br>Séjour : Plafond | <p><u>Identifiant:</u> ZPSO006</p> <p><u>Echantillon:</u><br/>MA2112046481/P010, réf. labo.: 22RI006173-006<br/>MA2112046481/P011, réf. labo.: 22RI006173-007</p> <p><u>Description:</u> Peinture + Enduit à base de plâtre</p> <p><u>Composant de la construction:</u> 4 - Plafonds et faux plafonds - Plafonds</p> <p><u>Partie à sonder:</u> Peinture + Enduit à base de plâtre</p> <p><u>Justificatif:</u> Après analyse en laboratoire</p> | <p><u>Analyse:</u><br/>P011</p> <p><u>Partie analysée par le laboratoire:</u><br/>- Matériau de type système d'enduit peinture (beige) ; matériau semi-dur de type ciment (gris) en traces : Absence d'amiante</p> | |
