# Rapport de Repérage Amiante Avant réalisation de travaux dans un immeuble bâti

Numéro de dossier : MA2112046526  
Date d'intervention : 07/01/2022

25LAQ0302  
191 RUE LT MOISANT (BAT F)  
(RAAT25LAQ0302)  
77190 DAMMARIE LES LYS  
Bat. 191; Etage 03; Porte 302

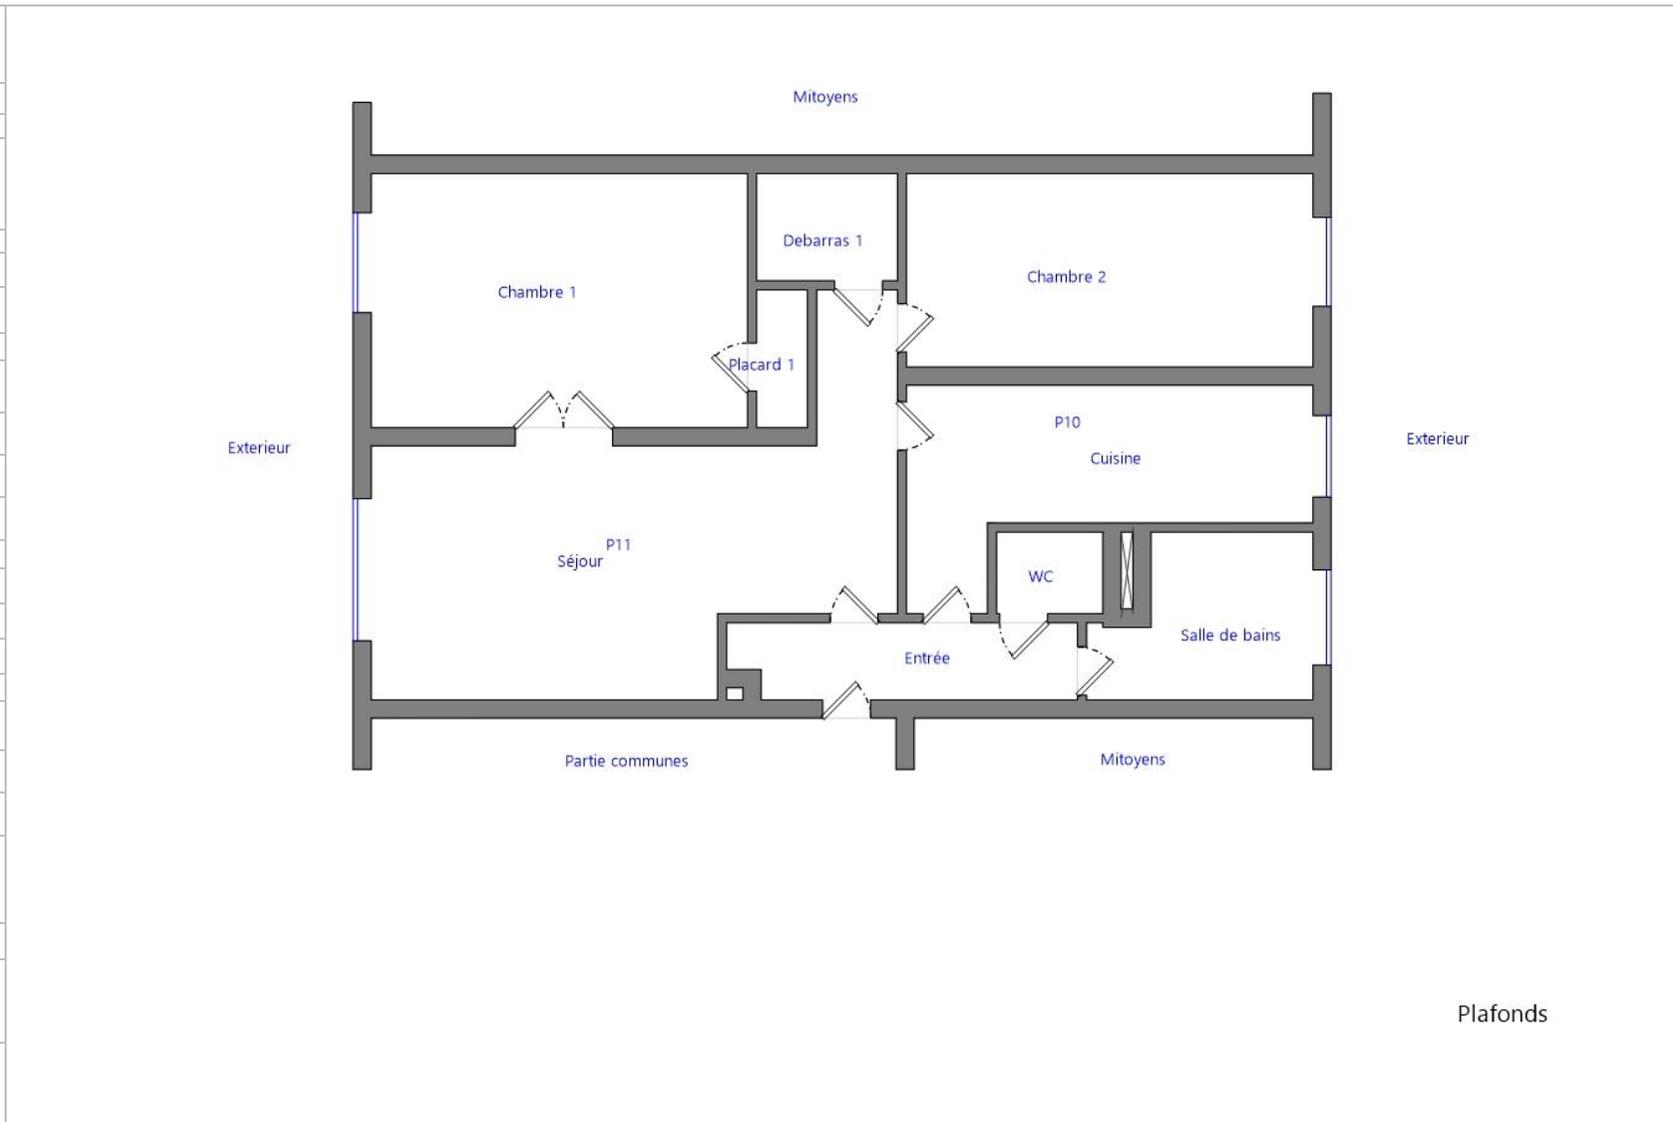
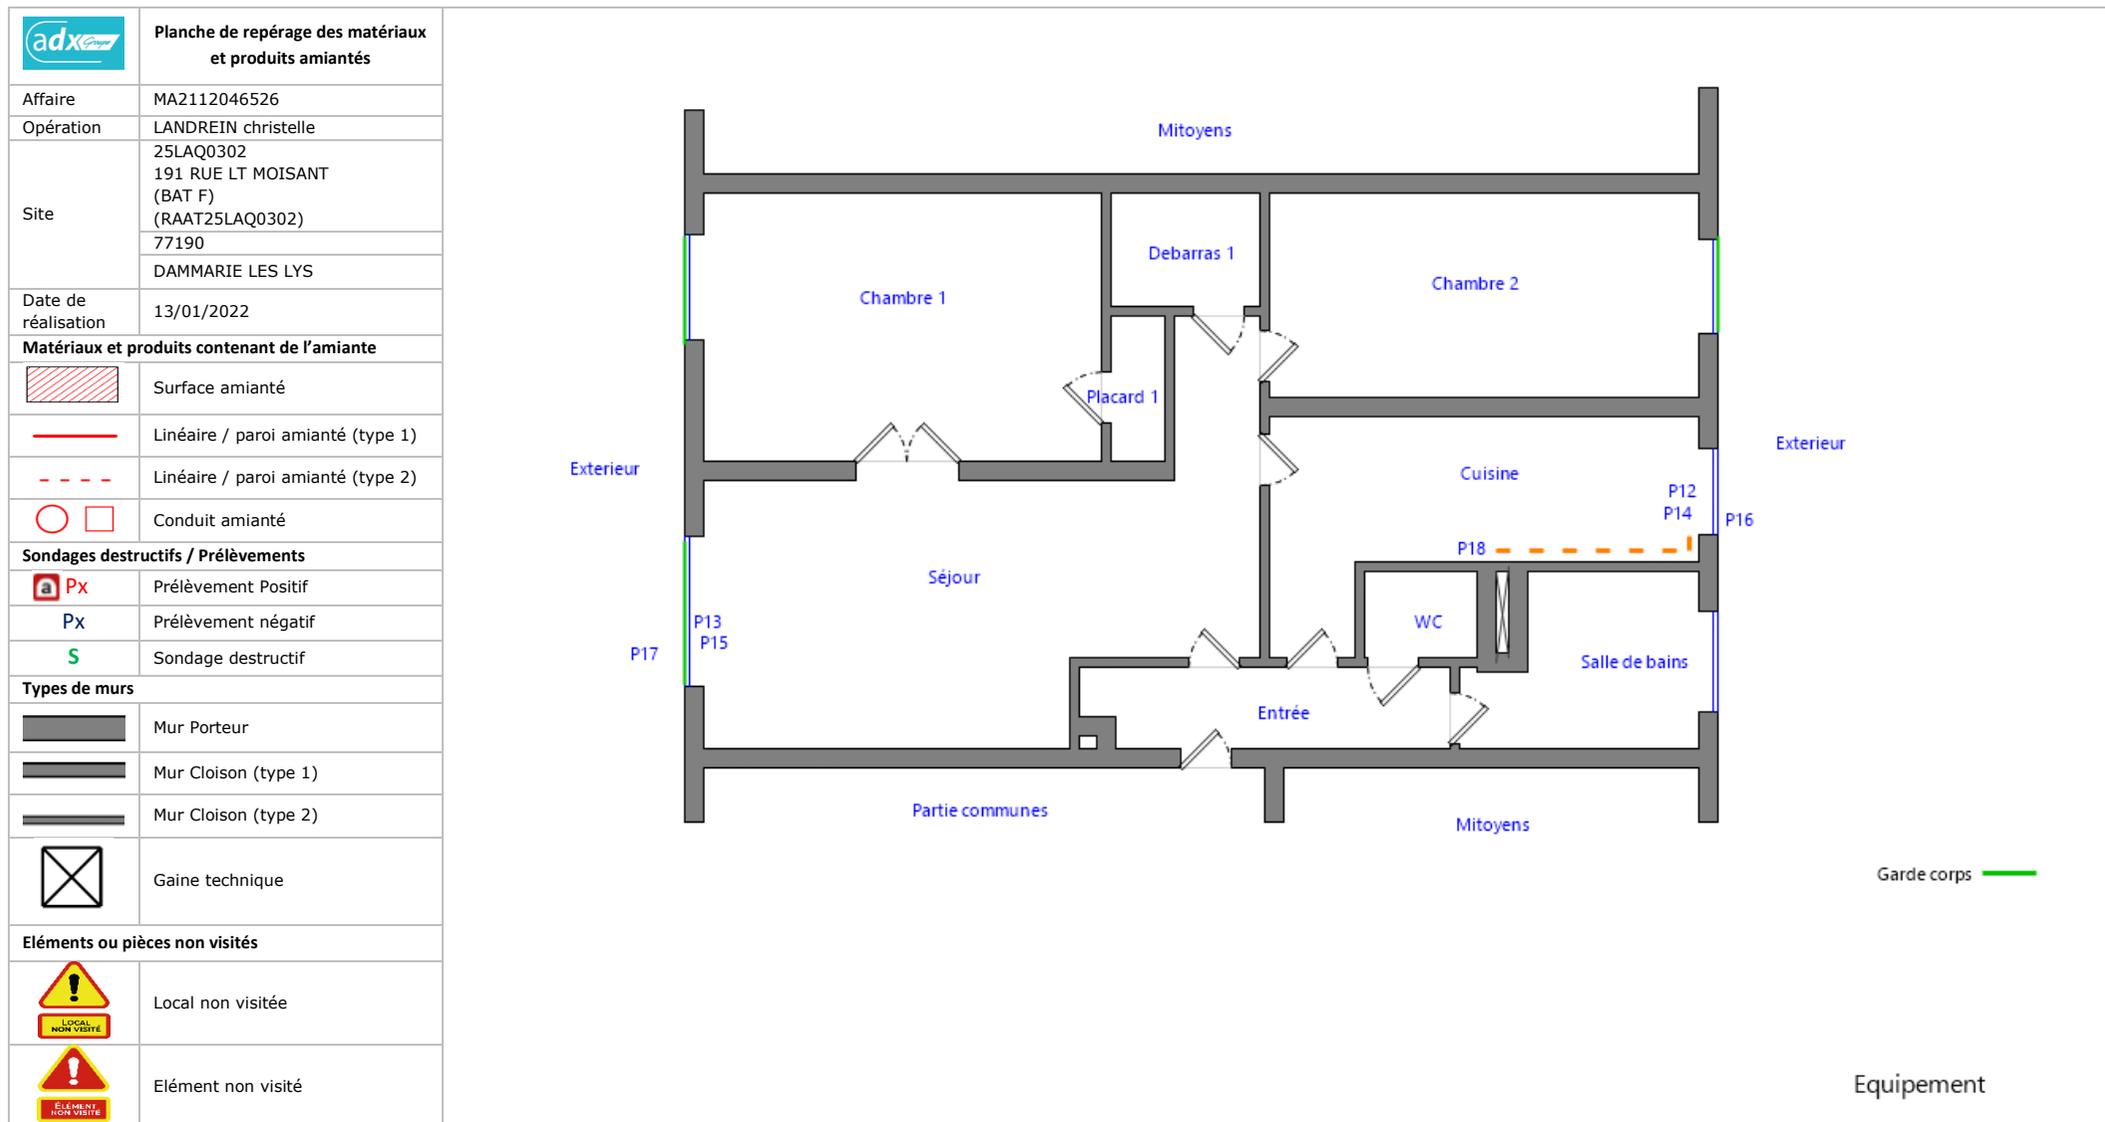
| | <b>Planche de repérage des matériaux et produits amiantés</b> |

Aucun matériau amianté n'a été repéré suite au descriptif de travaux et programme de repérage menées au point 4 du présent rapport, aucune quantification n'est donc requise.
