Rapport de Repérage Amiante avant réalisation de travaux dans un immeuble bâti

Numéro de dossier : MA2112046503
Date d'intervention : 07/01/2022

25LAQ0401
191 RUE LT MOISANT (BAT F)
(RAAT25LAQ0401)
77190 DAMMARIE LES LYS
Bat. 191 ; Etage 4 ; Porte 401

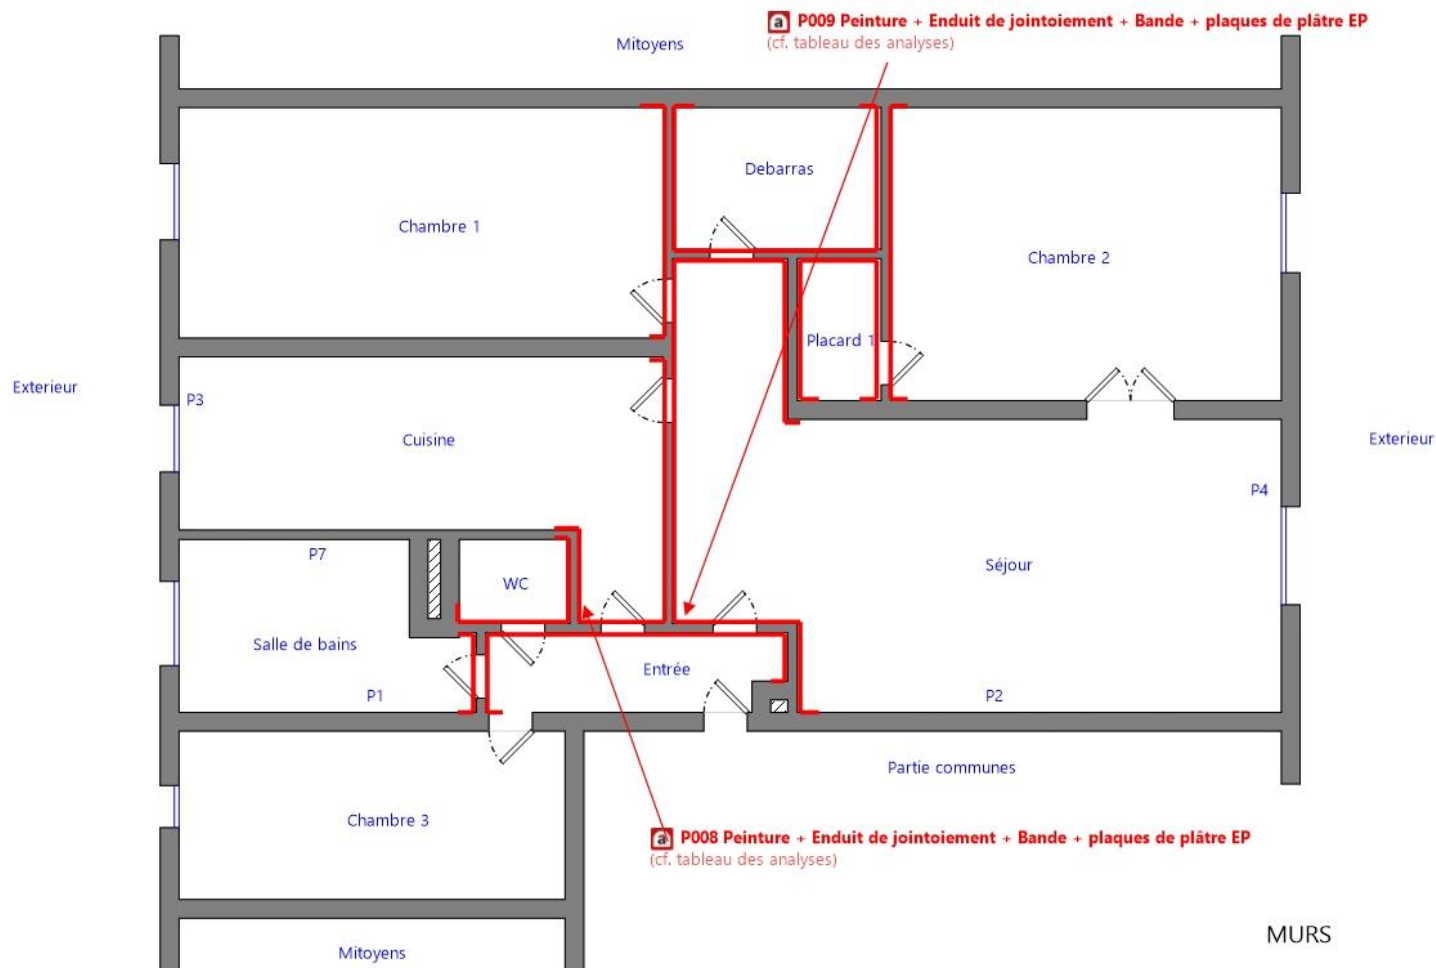
ZPSO	Niveau	Localisation	Zone	Description du prélèvement réalisé	Surface indicative
ZPSO005	4ème étage/Porte401	Entrée; Salle de bains; WC; Cuisine; Chambre 1; Debarras 1; Chambre 2; Placard 1; Séjour	Cloisons avec liaisons sur murs et plafonds	<p>Analyse : P008 - Phase 1 Matériau de type système d'enduit peinture (fibreuse) (beige) ; matériau souple fibreuse de type papier, carton (marron) ; matériau semi-dur de type plâtre (blanc) en traces (Présence d'amiante) - Phase 2 Matériau souple fibreuse de type papier, carton (marron) (Absence d'amiante)</p> <p>Analyse : P009 - Phase 1 Matériau semi-dur (blanc) ; matériau souple fibreuse de type papier, carton (beige) ; matériau semi-dur de type enduit (beige) ; matériau souple fibreuse de type papier, carton (marron) ; matériau semi-dur de type plâtre (blanc) en traces (Présence d'amiante) - Phase 2 Matériau souple fibreuse de type papier, carton (beige) (Absence d'amiante) - Phase 3 Matériau souple fibreuse de type papier, carton (marron) (Absence d'amiante)</p>	82.6m2

Planche de repérage des matériaux et produits amiantés
Affaire	MA2112046503
Opération	LANDREIN christelle
Site	25LAQ0401
	191 RUE LT MOISANT (BAT F) (RAAT25LAQ0401)
	77190 DAMMARIÉ LES LYS
Date de réalisation	14/01/2022
Matériaux et produits contenant de l'amiante	
	Surface amianté
	Linéaire / paroi amianté (type 1)
	Linéaire / paroi amianté (type 2)
	Conduit amianté
Sondages destructifs / Prélèvements	
	Px Prélèvement Positif
	Px Prélèvement négatif
	S Sondage destructif
Types de murs	
	Mur Porteur
	Mur Cloison (type 1)
	Mur Cloison (type 2)
	Gaine technique
Eléments ou pièces non visités	
	Local non visité
	Élément non visité
