# Rapport de Repérage des matériaux et produits contenant de l'amiante avant réalisation de travaux dans un immeuble bâti

Numéro de dossier : MA2112046475  
Date d'intervention : 07/02/2022

25LAR0001  
207 RUE LT MOISANT (BAT F)  
(25LAR0001)  
77190 DAMMARIE LES LYS  
Bat. 207 ; Porte 1 ; Etage RDC

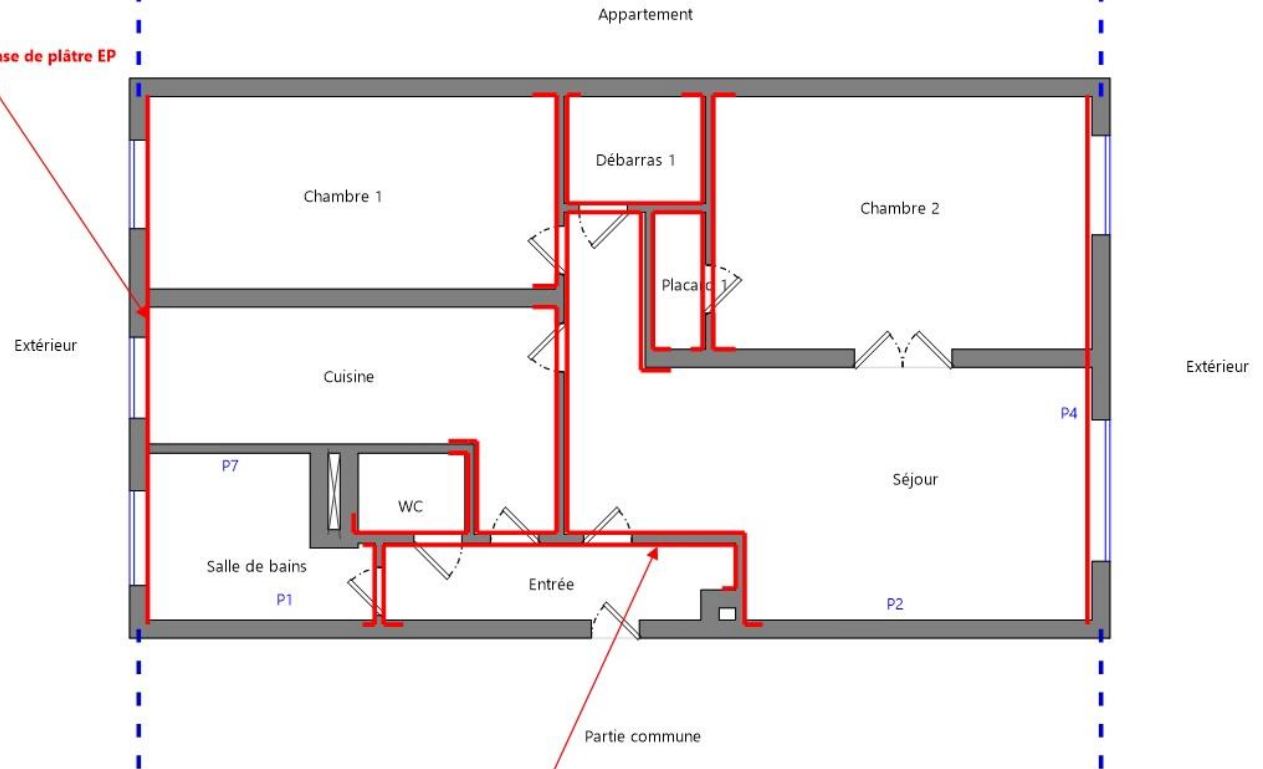
P003 Peinture + Enduit à base de plâtre EP  
(cf. tableau des analyses)

M001 Couche1: + Couche2: Peinture décorative (pailletées, gouttelettes, ...) + Couche3: Enduit de jointoiement des plaques de plâtre + Couche4: Bande + Couche5: plaques de plâtre

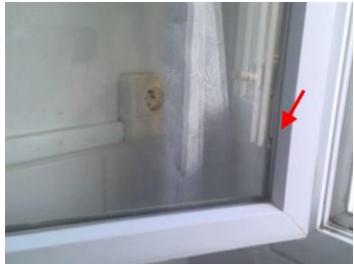
| ZPSO007 : Joint de mastic de vitrage | | | | | | |
|---|---|---|---|---|---|---|
| Cuisine | 2 | Fenêtres | Oui<br>Cuisine : Fenêtres | <u>Identifiant:</u> ZPSO007<br><u>Echantillon:</u><br>MA2112046475/P012, réf. labo.: 22RI006175-008<br>MA2112046475/P013, réf. labo.: 22RI006175-009<br><u>Description:</u> Joint de mastic de vitrage<br><u>Composant de la construction:</u> 2 - Parois verticales extérieures et Façades - Menuiseries extérieures<br><u>Partie à sonder:</u> Joint de mastic de vitrage<br><u>Justificatif:</u> Après analyse en laboratoire | <u>Analyse:</u><br>P012<br><u>Partie analysée par le laboratoire:</u><br>- Matériau souple de type joint (gris) : Absence d'amiante | |

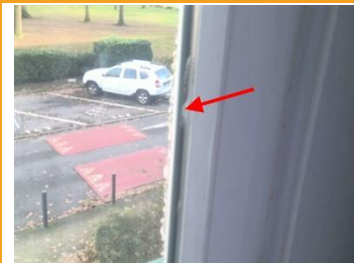
| Séjour | 5 | Fenêtres | Oui<br>Séjour : Fenêtres | <u>Identifiant:</u> ZPSO007<br><u>Echantillon:</u><br>MA2112046475/P012, réf. labo.: 22RI006175-008<br>MA2112046475/P013, réf. labo.: 22RI006175-009<br><u>Description:</u> Joint de mastic de vitrage<br><u>Composant de la construction:</u> 2 - Parois verticales extérieures et Façades - Menuiseries extérieures<br><u>Partie à sonder:</u> Joint de mastic de vitrage<br><u>Justificatif:</u> Après analyse en laboratoire | <u>Analyse:</u><br>P013<br><u>Partie analysée par le laboratoire:</u><br>- Matériau souple de type joint (gris) : Absence d'amiante | |

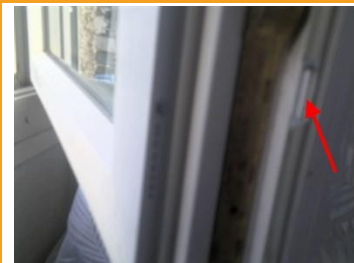
| Localisation | n° de sondage | Zone | Prélèvement effectué / Sondage et extension | Echantillon | Analyse | Photo |
|---|---|---|---|---|---|---|
| Cuisine | 2 | Fenêtres | Oui<br>Cuisine : Fenêtres | <u>Identifiant:</u> ZPSO008<br><u>Echantillon:</u><br>MA2112046475/P014, réf. labo.: 22RI006175-010<br>MA2112046475/P015, réf. labo.: 22RI006175-011<br><u>Description:</u> Joint de friction<br><u>Composant de la construction:</u> 2 - Parois verticales extérieures et Façades - Menuiseries extérieures<br><u>Partie à sonder:</u> Garniture de friction sur fenêtres<br><u>Justificatif:</u> Après analyse en laboratoire | <u>Analyse:</u><br>P014<br><u>Partie analysée par le laboratoire:</u><br>- Matériau souple de type joint (gris) : Absence d'amiante | |

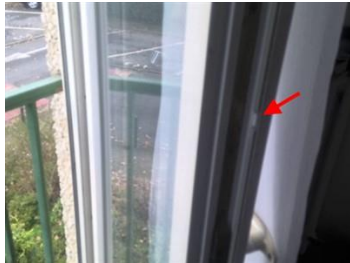
| Séjour | 5 | Fenêtres | Oui<br>Séjour : Fenêtres | <p><u>Identifiant:</u> ZPSO008</p> <p><u>Echantillon:</u><br/>MA2112046475/P014, réf. labo.: 22RI006175-010<br/>MA2112046475/P015, réf. labo.: 22RI006175-011</p> <p><u>Description:</u> Joint de friction</p> <p><u>Composant de la construction:</u> 2 - Parois verticales extérieures et Façades - Menuiseries extérieures</p> <p><u>Partie à sonder:</u> Garniture de friction sur fenêtres</p> <p><u>Justificatif:</u> Après analyse en laboratoire</p> | <p><u>Analyse:</u><br/>P015</p> <p><u>Partie analysée par le laboratoire:</u><br/>- Matériau souple de type joint (gris) : Absence d'amiante</p> | |

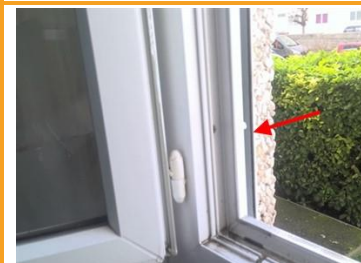
| Localisation | n° de sondage | Zone | Prélèvement effectué / Sondage et extension | Echantillon | Analyse | Photo |
|---|---|---|---|---|---|---|
| Cuisine | 2 | Fenêtres | Oui<br>Cuisine : Fenêtres | <p><u>Identifiant:</u> ZPSO009</p> <p><u>Echantillon:</u><br/>MA2112046475/P016, réf. labo.: 22RI006175-012<br/>MA2112046475/P017, réf. labo.: 22RI006175-013</p> <p><u>Description:</u> Joint d'étanchéité entre menuiserie et structure</p> <p><u>Composant de la construction:</u> 2 - Parois verticales extérieures et Façades - Menuiseries extérieures</p> <p><u>Partie à sonder:</u> Joint d'étanchéité entre menuiserie et structure</p> <p><u>Justificatif:</u> Après analyse en laboratoire</p> | <p><u>Analyse:</u><br/>P016</p> <p><u>Partie analysée par le laboratoire:</u><br/>- Matériau souple de type joint (blanc) : Absence d'amiante</p> | |

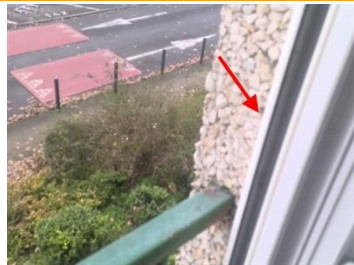
| Séjour | 5 | Fenêtres | Oui<br>Séjour : Fenêtres | <p><u>Identifiant:</u> ZPSO009</p> <p><u>Echantillon:</u><br/>MA2112046475/P016, réf. labo.: 22RI006175-012<br/>MA2112046475/P017, réf. labo.: 22RI006175-013</p> <p><u>Description:</u> Joint d'étanchéité entre menuiserie et structure</p> <p><u>Composant de la construction:</u> 2 - Parois verticales extérieures et Façades - Menuiseries extérieures</p> <p><u>Partie à sonder:</u> Joint d'étanchéité entre menuiserie et structure</p> <p><u>Justificatif:</u> Après analyse en laboratoire</p> | <p><u>Analyse:</u><br/>P017</p> <p><u>Partie analysée par le laboratoire:</u><br/>- Matériau souple de type joint (blanc) : Absence d'amiante</p> | |

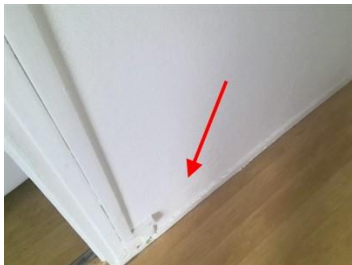
| Séjour | 8 | Mur porteur | Oui<br>Séjour : Mur porteur | <p><u>Identifiant:</u> ZPSO001</p> <p><u>Echantillon:</u><br/>MA2112046475/P001, réf. labo.: 22RI006175-001<br/>MA2112046475/P002, réf. labo.: 22RI006175-002</p> <p><u>Description:</u> Couche1: Peinture + Couche2: Enduit à base de plâtre lissé ou taloché</p> <p><u>Composant de la construction:</u> 3 - Parois verticales intérieures - Revêtements de murs, poteaux, cloisons, gaines, coffres + 3 - Parois verticales intérieures - Murs et cloisons maçonnés</p> <p><u>Partie à sonder:</u> Couche1: Peinture + Couche2: Enduit à base de plâtre lissé ou taloché</p> <p><u>Justificatif:</u> Après analyse en laboratoire</p> | <p><u>Analyse:</u><br/>P002</p> <p><u>Partie analysée par le laboratoire:</u><br/>- Phase 2 Matériau de type maillage de fibres et liant (blanc) ; matériau de type peinture (orange) ; matériau semi-dur de type enduit (blanc) ; matériau semi-dur de type ciment (gris)<br/>Absence d'amiante</p> | |

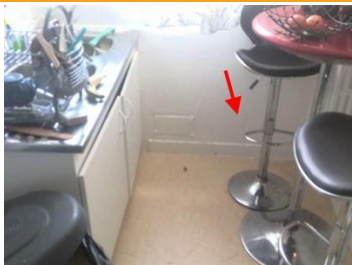
| ZPSO | Niveau | Localisation | Zone | Description du prélèvement réalisé | Surface indicative |
|---|---|---|---|---|---|
| ZPSO002 | Rez de chaussée Porte 1 | Salle de bains; Cuisine; Chambre 1; Chambre 2; Séjour | Mur donnant sur extérieur | Analyse : P003<br>- Phase 2 Matériau de type maillage de fibres et liant (blanc) ; matériau de type peinture (de différentes couleurs) ; matériau semi-dur de type enduit (blanc) ; matériau semi-dur (granulaire) (gris) (Présence d'amiante)<br>Analyse : P004<br>- Phase 2 Matériau souple fibreux de type papier, carton (marron) (Absence d'amiante)<br>- Phase 3 Matériau de type maillage de fibres et liant (blanc) ; matériau de type peinture (orange) ; matériau semi-dur de type enduit (blanc) ; matériau semi-dur (granulaire) (gris) ; matériau souple fibreux de type papier, carton (marron) (Absence d'amiante) | 33m2 |

| Localisation | n° de sondage | Zone | Prélèvement effectué / Sondage et extension | Echantillon | Analyse | Photo |
|---|---|---|---|---|---|---|
| Cuisine | 2 | Mur donnant sur extérieur | Oui<br>Cuisine : Mur donnant sur extérieur | <u>Identifiant:</u> ZPSO002<br><u>Echantillon:</u><br>MA2112046475/P003, réf. labo.: 22RI006175-003<br>MA2112046475/P004, réf. labo.: 22RI006175-004<br><u>Description:</u> Peinture + Enduit à base de plâtre<br><u>Composant de la construction:</u> 3 - Parois verticales intérieures - Murs et cloisons maçonnés<br><u>Partie à sonder:</u> Peinture + Enduit à base de plâtre<br><u>Justificatif:</u> Après analyse en laboratoire | <u>Analyse:</u><br>P003<br><u>Partie analysée par le laboratoire:</u><br>- Phase 2 Matériau de type maillage de fibres et liant (blanc) ; matériau de type peinture (de différentes couleurs) ; matériau semi-dur de type enduit (blanc) ; matériau semi-dur (granulaire) (gris)<br>Présence d'amiante | |

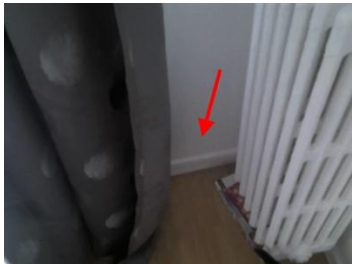
| Séjour | 5 | Mur donnant sur extérieur | Oui<br>Séjour : Mur donnant sur extérieur | <u>Identifiant:</u> ZPSO002<br><u>Echantillon:</u><br>MA2112046475/P003, réf. labo.: 22RI006175-003<br>MA2112046475/P004, réf. labo.: 22RI006175-004<br><u>Description:</u> Peinture + Enduit à base de plâtre<br><u>Composant de la construction:</u> 3 - Parois verticales intérieures - Murs et cloisons maçonnés<br><u>Partie à sonder:</u> Peinture + Enduit à base de plâtre<br><u>Justificatif:</u> Après analyse en laboratoire | <u>Analyse:</u><br>P004<br><u>Partie analysée par le laboratoire:</u><br>- Phase 2 Matériau souple fibreux de type papier, carton (marron)<br>Absence d'amiante<br>- Phase 3 Matériau de type maillage de fibres et liant (blanc) ; matériau de type peinture (orange) ; matériau semi-dur de type enduit (blanc) ; matériau semi-dur (granulaire) (gris) ; matériau souple fibreux de type papier, carton (marron)<br>Absence d'amiante | |

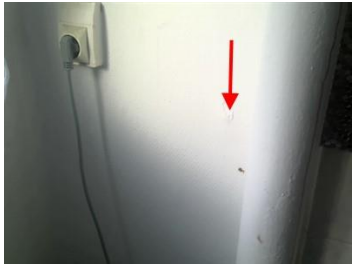
| Localisation | n° de sondage | Zone | Prélèvement effectué / Sondage et extension | Echantillon | Analyse | Photo |
|---|---|---|---|---|---|---|
| Salle de bains | 2 | Cloison | Oui<br>Salle de bains : Cloison | <u>Identifiant:</u> ZPSO004<br><u>Réf. échantillon:</u> MA2112046475/P007<br><u>Réf. laboratoire:</u> 22RI006175-005<br><u>Description:</u> Peinture + Enduit à base de plâtre<br><u>Composant de la construction:</u> 3 - Parois verticales intérieures - Murs et cloisons maçonnés<br><u>Partie à sonder:</u> Peinture + Enduit à base de plâtre<br><u>Justificatif:</u> Après analyse en laboratoire | <u>Analyse:</u><br>P007<br><u>Partie analysée par le laboratoire:</u><br>- Phase 2 Matériau de type maillage de fibres et liant (blanc) ; matériau de type peinture (rose) ; matériau semi-dur de type enduit (blanc) ; matériau semi-dur de type ciment (gris)<br>Absence d'amiante | |

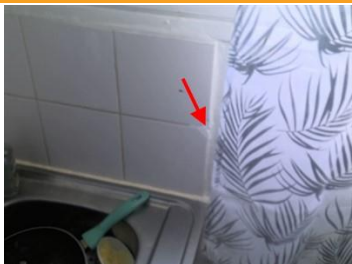
| Localisation | n° de sondage | Zone | Prélèvement effectué / Sondage et extension | Echantillon | Analyse | Photo |
|---|---|---|---|---|---|---|
| Cuisine | 1 | Faïence sur murs C, D | Oui<br>Cuisine : Mur D | <u>Identifiant:</u> ZPSO010<br><u>Réf. échantillon:</u> MA2112046475/P018<br><u>Réf. laboratoire:</u> 22RI006175-014<br><u>Description:</u> Couche1: Colle de faïence + Couche2: Joint de faïence<br><u>Composant de la construction:</u> 3 - Parois verticales intérieures - Revêtements de murs, poteaux, cloisons, gaines, coffres<br><u>Partie à sonder:</u> Couche1: Colle de faïence + Couche2: Joint de faïence<br><u>Justificatif:</u> Après analyse en laboratoire | <u>Analyse:</u><br>P018<br><u>Partie analysée par le laboratoire:</u><br>- Matériau dur de type carrelage, faïence (blanc) ; matériau dur de type joint ciment (blanc) ; matériau de type peinture (blanc) ; matériau de type peinture (bleu) ; matériau semi-dur de type enduit (blanc) : Absence d'amiante | |

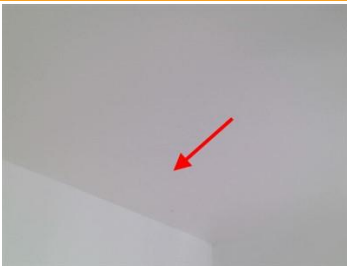
| Séjour | 8 | Plafond | Oui<br>Séjour : Plafond | <p><u>Identifiant:</u> ZPSO006</p> <p><u>Echantillon:</u><br/>MA2112046475/P010, réf. labo.: 22RI006175-006<br/>MA2112046475/P011, réf. labo.: 22RI006175-007</p> <p><u>Description:</u> Peinture + Enduit à base de plâtre</p> <p><u>Composant de la construction:</u> 4 - Plafonds et faux plafonds - Plafonds</p> <p><u>Partie à sonder:</u> Peinture + Enduit à base de plâtre</p> <p><u>Justificatif:</u> Après analyse en laboratoire</p> | <p><u>Analyse:</u><br/>P011</p> <p><u>Partie analysée par le laboratoire:</u><br/>- Matériau de type peinture (de différentes couleurs) ; matériau semi-dur de type enduit (blanc) ; matériau semi-dur (granulaire) (gris) : Absence d'amiante</p> | |
