# Rapport de Repérage Amiante avant réalisation de travaux dans un immeuble bâti

Numéro de dossier : MA2112046516  
Date d'intervention : 12/01/2022

25LAR0002  
207 RUE LT MOISANT (BAT F)  
BAT: 207. Etage: RDC, Porte: 2  
77190 DAMMARIE LES LYS

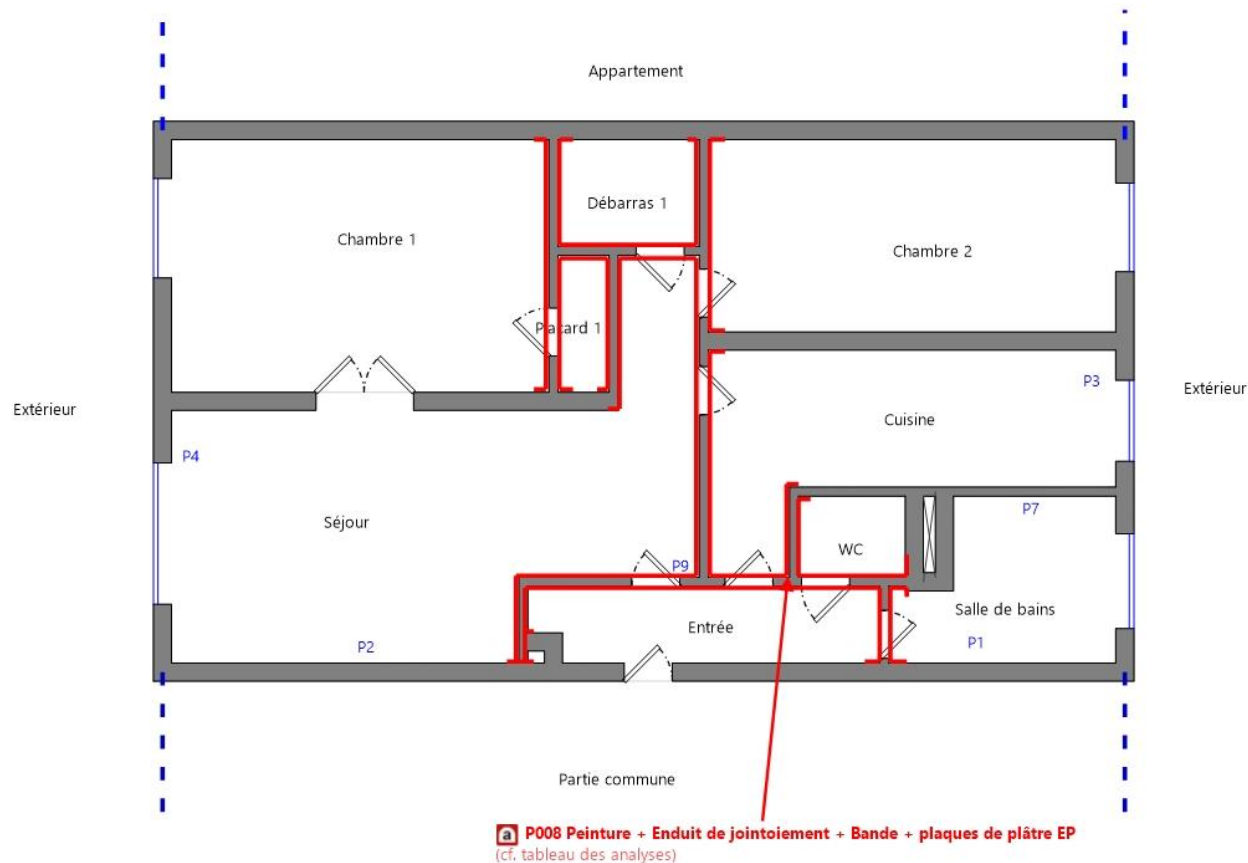
Murs

<b>Planche de repérage des matériaux et produits amiantés</b>
Affaire	MA2112046516
Opération	BENDERDOUCH ala eddine 25LAR0002
Site	207 RUE LT MOISANT (BAT F) BAT: 207. Etage: RDC, Porte: 2 77190 DAMMARIE LES LYS
Date de réalisation	21/01/2022
<b>Matériaux et produits contenant de l'amiante</b>	
	Surface amianté
	Linéaire / paroi amianté (type 1)
	Linéaire / paroi amianté (type 2)
	Conduit amianté
<b>Sondages destructifs / Prélèvements</b>	
	Px Prélèvement Positif
	Px Prélèvement négatif
	Sondage destructif
<b>Types de murs</b>	
	Mur Porteur
	Mur Cloison (type 1)
	Mur Cloison (type 2)
	Gaine technique
<b>Eléments ou pièces non visités</b>	
	Local non visitée
	Elément non visité

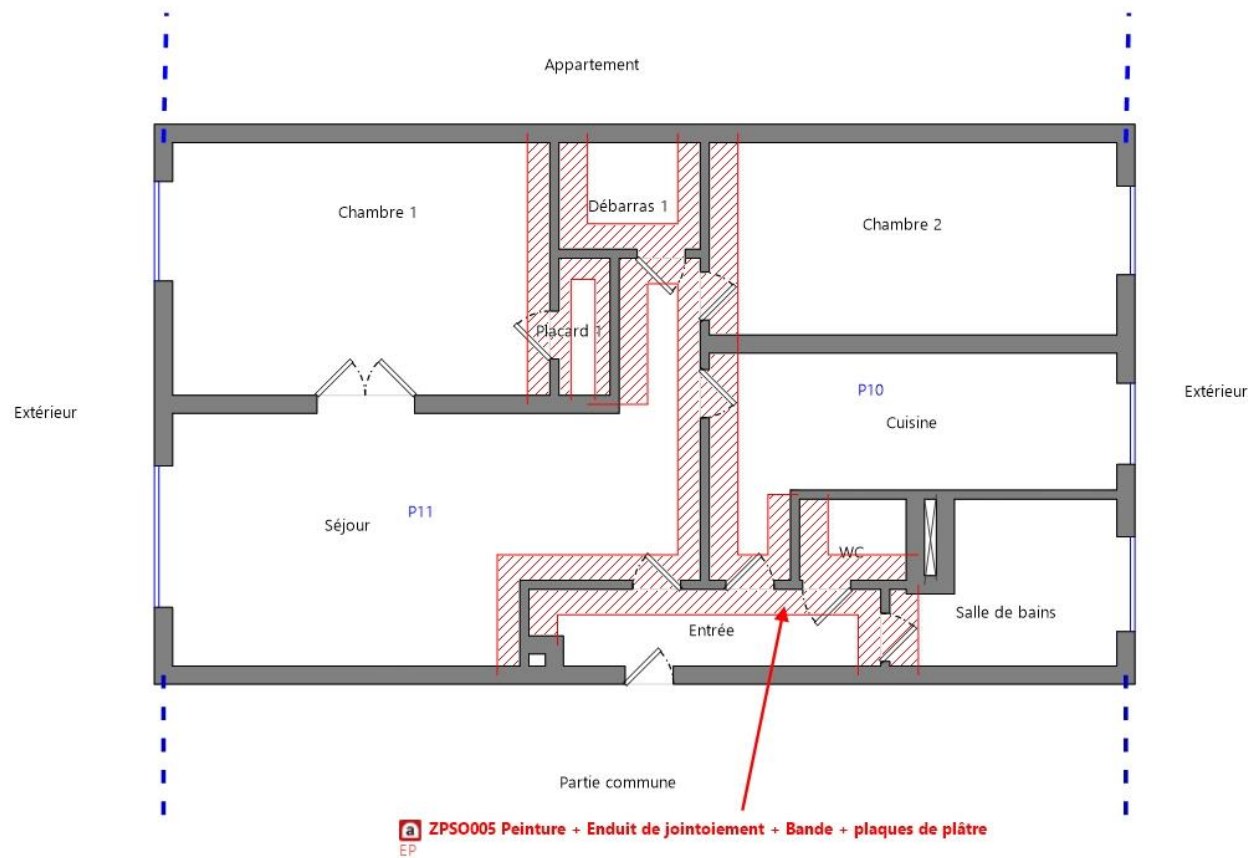
Plafonds

<b>Planche de repérage des matériaux et produits amiantés</b>
Affaire	MA2112046516
Opération	BENDERDOUCH ala eddine 25LAR0002
Site	207 RUE LT MOISANT (BAT F) BAT: 207. Etage: RDC, Porte: 2 77190 DAMMARIE LES LYS
Date de réalisation	21/01/2022
<b>Matériaux et produits contenant de l'amiante</b>	
	Surface amianté
	Linéaire / paroi amianté (type 1)
	Linéaire / paroi amianté (type 2)
	Conduit amianté
<b>Sondages destructifs / Prélèvements</b>	
	Px Prélèvement Positif
	Px Prélèvement négatif
	Sondage destructif
<b>Types de murs</b>	
	Mur Porteur
	Mur Cloison (type 1)
	Mur Cloison (type 2)
	Gaine technique
<b>Eléments ou pièces non visités</b>	
	Local non visitée
	Elément non visité

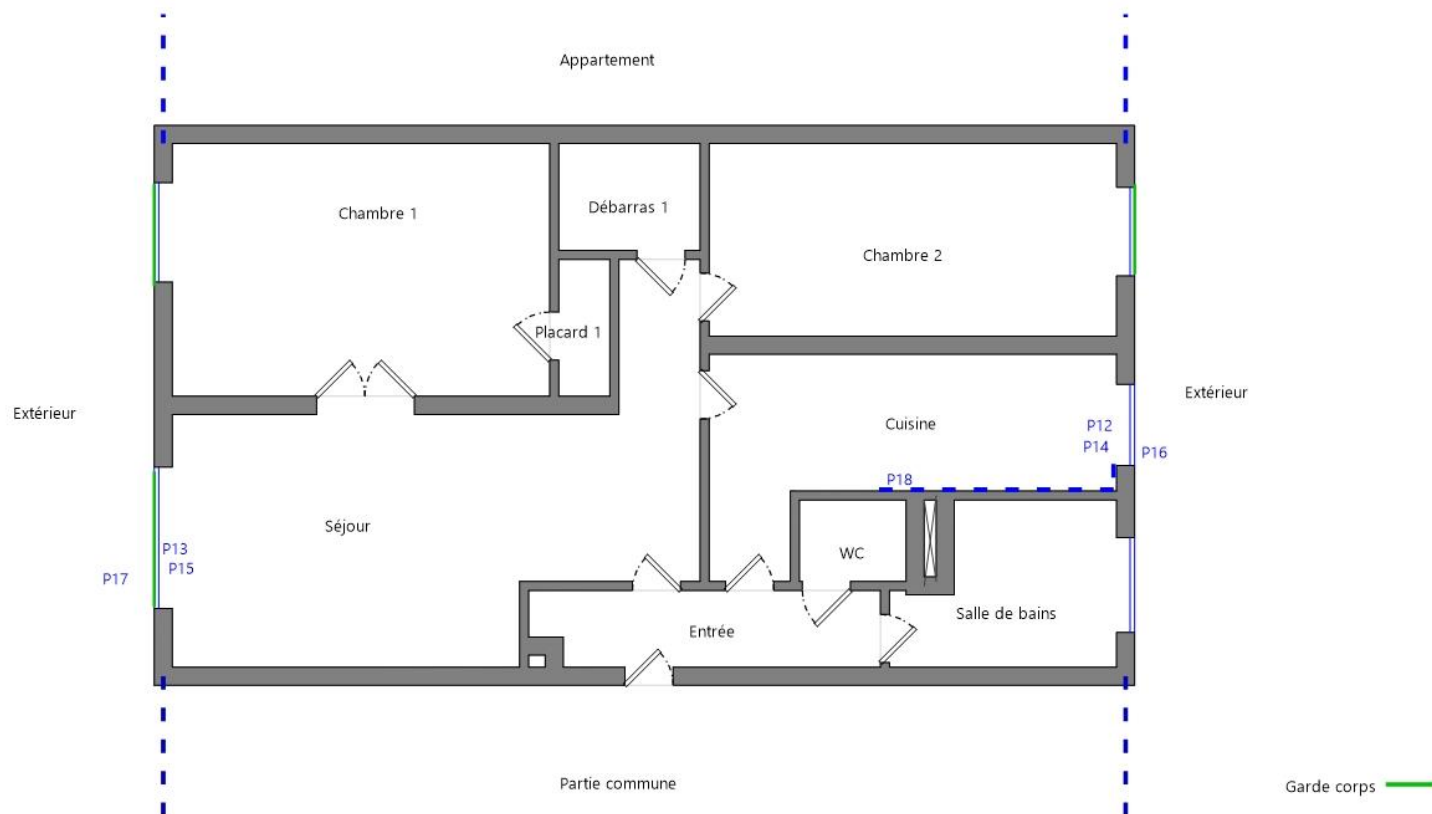
Equipment

<b>Planche de repérage des matériaux et produits amiantés</b>
Affaire	MA2112046516
Opération	BENDERDOUCH ala eddine
Site	25LAR0002
	207 RUE LT MOISANT (BAT F)
	BAT: 207. Etage: RDC, Porte: 2
	77190
	DAMMARIÉ LES LYS
Date de réalisation	21/01/2022
<b>Matériaux et produits contenant de l'amiante</b>	
	Surface amianté
	Linéaire / paroi amianté (type 1)
	Linéaire / paroi amianté (type 2)
	Conduit amianté
<b>Sondages destructifs / Prélèvements</b>	
	Px Prélèvement Positif
	Px Prélèvement négatif
	S Sondage destructif
<b>Types de murs</b>	
	Mur Porteur
	Mur Cloison (type 1)
	Mur Cloison (type 2)
	Gaine technique
<b>Éléments ou pièces non visités</b>	
	Local non visitée
	Élément non visité
