Rapport de repérage des matériaux et produits contenant de l'amiante avant réalisation de travaux dans un immeuble bâti

Numéro de dossier : MA2112046541
Date d'édition: 17/03/2022

25LAR0102
207 RUE LT MOISANT (BAT F)
(25LAR0102)
77190 DAMMARIE LES LYS
BAT 207 Etage 01 Porte 102
Lot numéro 25LAR0102

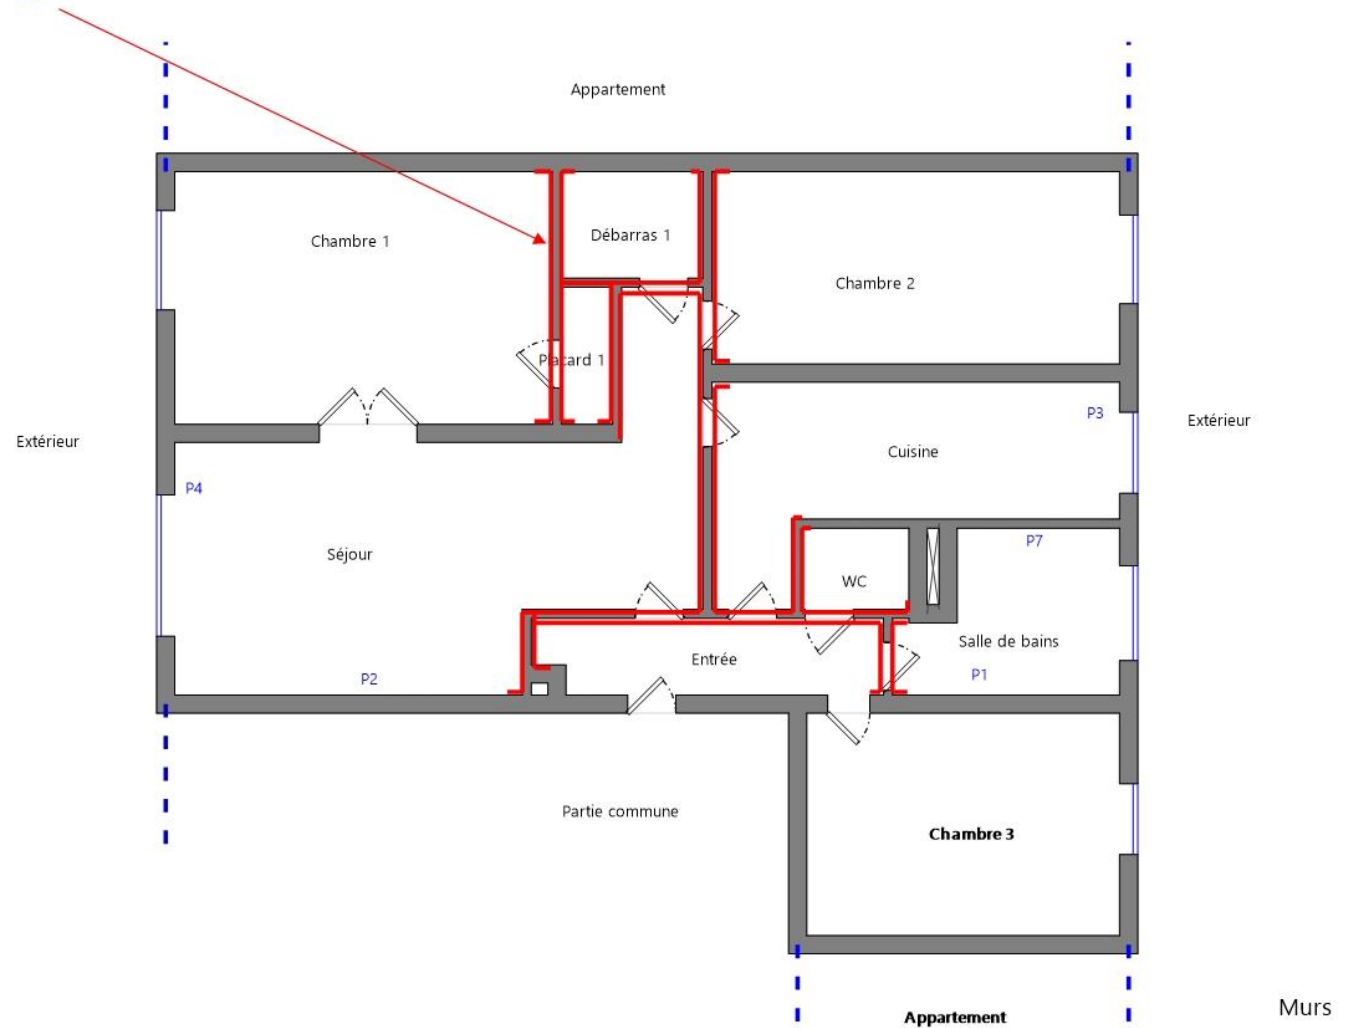
a M001 Couche1: + Couche2: Peinture décorative (pailletées, gouttelettes, ...) + Couche3: Enduit de jointoiment des plaques de plâtre + Couche4: Bande + Couche5: plaques de plâtre

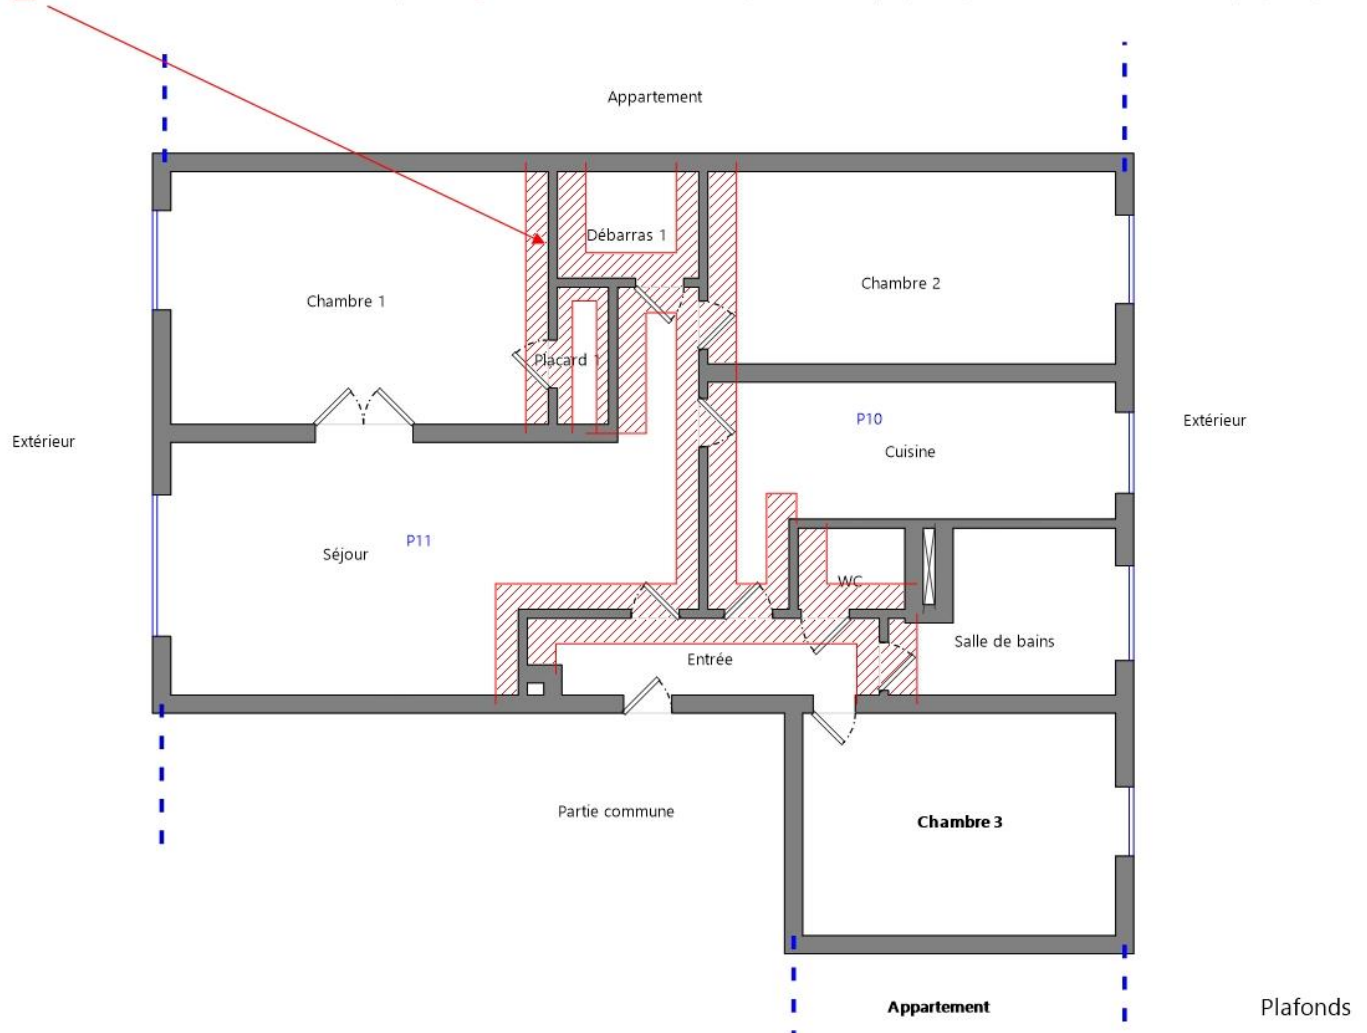
a M001 Couche1: + Couche2: Peinture décorative (pailletées, gouttelettes, ...) + Couche3: Enduit de jointoiment des plaques de plâtre + Couche4: Bande + Couche5: plaques de plâtre

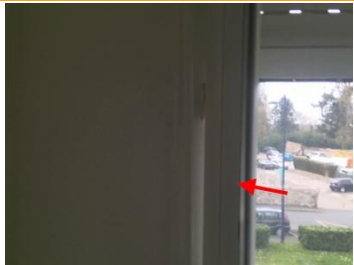
ZPSO007 : Joint de mastic de vitrage						
Niveau : 1er étage Porte 102						
Localisation	n° de sondage	Zone	Prélèvement effectué / Sondage et extension	Echantillon	Analyse	Photo
Salle de bains	1	Fenêtres	Sondage et extension de la ZPSO du ou des prélèvement(s) : P012, P013	<u>Identifiant:</u> ZPSO007 <u>Echantillon:</u> MA2112046541/P012, réf. labo.: 22RI010593-008 MA2112046541/P013, réf. labo.: 22RI010593-009 <u>Description:</u> Joint de mastic de vitrage <u>Composant de la construction:</u> 2 - Parois verticales extérieures et Façades - Menuiseries extérieures <u>Partie à sonder:</u> Joint de mastic de vitrage <u>Justificatif:</u> Après analyse en laboratoire	<u>Analyse:</u> P012, P013	Idem photo : P012; P013
Cuisine	2	Fenêtres	Oui Cuisine : Fenêtres	<u>Identifiant:</u> ZPSO007 <u>Echantillon:</u> MA2112046541/P012, réf. labo.: 22RI010593-008 MA2112046541/P013, réf. labo.: 22RI010593-009 <u>Description:</u> Joint de mastic de vitrage <u>Composant de la construction:</u> 2 - Parois verticales extérieures et Façades - Menuiseries extérieures <u>Partie à sonder:</u> Joint de mastic de vitrage <u>Justificatif:</u> Après analyse en laboratoire	<u>Analyse:</u> P012 <u>Partie analysée par le laboratoire:</u> - Matériau souple de type joint (gris) : Absence d'amiante

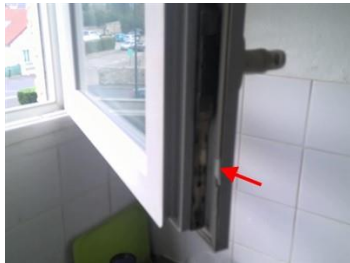
Localisation	n° de sondage	Zone	Prélèvement effectué / Sondage et extension	Echantillon	Analyse	Photo
Salle de bains	1	Fenêtres	Sondage et extension de la ZPSO du ou des prélèvement(s) : P014, P015	<p><u>Identifiant:</u> ZPSO008 <u>Echantillon:</u> MA2112046541/P014, réf. labo.: 22RI010593-010 MA2112046541/P015, réf. labo.: 22RI010593-011 <u>Description:</u> Joint de friction <u>Composant de la construction:</u> 2 - Parois verticales extérieures et Façades - Menuiseries extérieures <u>Partie à sonder:</u> Garniture de friction sur fenêtres <u>Justificatif:</u> Après analyse en laboratoire</p>	<p><u>Analyse:</u> P014, P015</p>	Idem photo : P014; P015
Cuisine	2	Fenêtres	Oui Cuisine : Fenêtres	<p><u>Identifiant:</u> ZPSO008 <u>Echantillon:</u> MA2112046541/P014, réf. labo.: 22RI010593-010 MA2112046541/P015, réf. labo.: 22RI010593-011 <u>Description:</u> Joint de friction <u>Composant de la construction:</u> 2 - Parois verticales extérieures et Façades - Menuiseries extérieures <u>Partie à sonder:</u> Garniture de friction sur fenêtres <u>Justificatif:</u> Après analyse en laboratoire</p>	<p><u>Analyse:</u> P014 <u>Partie analysée par le laboratoire:</u> - Matériau souple de type joint (gris) : Absence d'amiante</p>

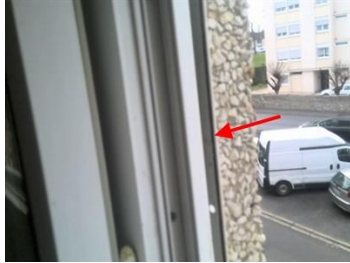
Localisation	n° de sondage	Zone	Prélèvement effectué / Sondage et extension	Echantillon	Analyse	Photo
Salle de bains	1	Fenêtres	Sondage et extension de la ZPSO du ou des prélèvement(s) : P016, P017	<p><u>Identifiant:</u> ZPSO009</p> <p><u>Echantillon:</u> MA2112046541/P016, réf. labo.: 22RI010593-012 MA2112046541/P017, réf. labo.: 22RI010593-013</p> <p><u>Description:</u> Joint d'étanchéité entre menuiserie et structure</p> <p><u>Composant de la construction:</u> 2 - Parois verticales extérieures et Façades - Menuiseries extérieures</p> <p><u>Partie à sonder:</u> Joint d'étanchéité entre menuiserie et structure</p> <p><u>Justificatif:</u> Après analyse en laboratoire</p>	<p><u>Analyse:</u> P016, P017</p>	Idem photo : P016; P017
Cuisine	2	Fenêtres	Oui Cuisine : Fenêtres	<p><u>Identifiant:</u> ZPSO009</p> <p><u>Echantillon:</u> MA2112046541/P016, réf. labo.: 22RI010593-012 MA2112046541/P017, réf. labo.: 22RI010593-013</p> <p><u>Description:</u> Joint d'étanchéité entre menuiserie et structure</p> <p><u>Composant de la construction:</u> 2 - Parois verticales extérieures et Façades - Menuiseries extérieures</p> <p><u>Partie à sonder:</u> Joint d'étanchéité entre menuiserie et structure</p> <p><u>Justificatif:</u> Après analyse en laboratoire</p>	<p><u>Analyse:</u> P016</p> <p><u>Partie analysée par le laboratoire:</u> - Matériau souple de type joint (blanc) : Absence d'amiante</p>

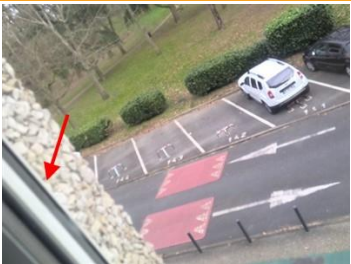
Chambre 2	4	Fenêtres	Sondage et extension de la ZPSO du ou des prélèvement(s) : P016, P017	<p><u>Identifiant:</u> ZPSO009</p> <p><u>Echantillon:</u> MA2112046541/P016, réf. labo.: 22RI010593-012 MA2112046541/P017, réf. labo.: 22RI010593-013</p> <p><u>Description:</u> Joint d'étanchéité entre menuiserie et structure</p> <p><u>Composant de la construction:</u> 2 - Parois verticales extérieures et Façades - Menuiseries extérieures</p> <p><u>Partie à sonder:</u> Joint d'étanchéité entre menuiserie et structure</p> <p><u>Justificatif:</u> Après analyse en laboratoire</p>	<p><u>Analyse:</u> P016, P017</p>	Idem photo : P016; P017
Séjour	5	Fenêtres	Oui Séjour : Fenêtres	<p><u>Identifiant:</u> ZPSO009</p> <p><u>Echantillon:</u> MA2112046541/P016, réf. labo.: 22RI010593-012 MA2112046541/P017, réf. labo.: 22RI010593-013</p> <p><u>Description:</u> Joint d'étanchéité entre menuiserie et structure</p> <p><u>Composant de la construction:</u> 2 - Parois verticales extérieures et Façades - Menuiseries extérieures</p> <p><u>Partie à sonder:</u> Joint d'étanchéité entre menuiserie et structure</p> <p><u>Justificatif:</u> Après analyse en laboratoire</p>	<p><u>Analyse:</u> P017</p> <p><u>Partie analysée par le laboratoire:</u> - Matériau souple de type joint (blanc) : Absence d'amiante</p>

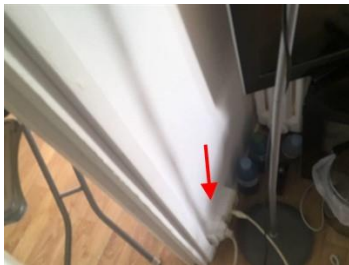
Placard 1	7	Mur porteur	Sondage et extension de la ZPSO du ou des prélèvement(s) : P001, P002	<p><u>Identifiant:</u> ZPSO001 <u>Echantillon:</u> MA2112046541/P001, réf. labo.: 22RI010593-001 MA2112046541/P002, réf. labo.: 22RI010593-002 <u>Description:</u> Couche1: Peinture + Couche2: Enduit à base de plâtre lissé ou taloché <u>Composant de la construction:</u> 3 - Parois verticales intérieures - Revêtements de murs, poteaux, cloisons, gaines, coffres + 3 - Parois verticales intérieures - Murs et cloisons maçonnés <u>Partie à sonder:</u> Couche1: Peinture + Couche2: Enduit à base de plâtre lissé ou taloché <u>Justificatif:</u> Après analyse en laboratoire</p>	<p><u>Analyse:</u> P001, P002</p>	Idem photo : P001; P002
Séjour	8	Mur porteur	Oui Séjour : Mur porteur	<p><u>Identifiant:</u> ZPSO001 <u>Echantillon:</u> MA2112046541/P001, réf. labo.: 22RI010593-001 MA2112046541/P002, réf. labo.: 22RI010593-002 <u>Description:</u> Couche1: Peinture + Couche2: Enduit à base de plâtre lissé ou taloché <u>Composant de la construction:</u> 3 - Parois verticales intérieures - Revêtements de murs, poteaux, cloisons, gaines, coffres + 3 - Parois verticales intérieures - Murs et cloisons maçonnés <u>Partie à sonder:</u> Couche1: Peinture + Couche2: Enduit à base de plâtre lissé ou taloché <u>Justificatif:</u> Après analyse en laboratoire</p>	<p><u>Analyse:</u> P002 <u>Partie analysée par le laboratoire:</u> - Phase 2 Matériau de type maillage de fibres et liant (blanc) ; matériau de type système d'enduit peinture (blanc) ; matériau semi-dur de type ciment (gris) Absence d'amiante</p>

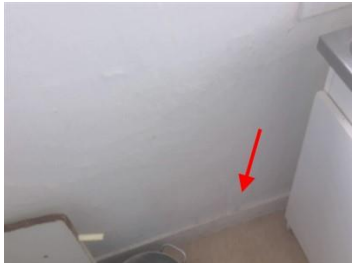
Localisation	n° de sondage	Zone	Prélèvement effectué / Sondage et extension	Echantillon	Analyse	Photo
Salle de bains	1	Mur donnant sur extérieur	Sondage et extension de la ZPSO du ou des prélèvement(s) : P003, P004	<p><u>Identifiant:</u> ZPSO002</p> <p><u>Echantillon:</u> MA2112046541/P003, réf. labo.: 22RI010593-003 MA2112046541/P004, réf. labo.: 22RI010593-004</p> <p><u>Description:</u> Peinture + Enduit à base de plâtre</p> <p><u>Composant de la construction:</u> 3 - Parois verticales intérieures - Murs et cloisons maçonnés</p> <p><u>Partie à sonder:</u> Peinture + Enduit à base de plâtre</p> <p><u>Justificatif:</u> Après analyse en laboratoire</p>	<p><u>Analyse:</u> P003, P004</p>	Idem photo : P003; P004
Cuisine	2	Mur donnant sur extérieur	Oui Cuisine : Mur donnant sur extérieur	<p><u>Identifiant:</u> ZPSO002</p> <p><u>Echantillon:</u> MA2112046541/P003, réf. labo.: 22RI010593-003 MA2112046541/P004, réf. labo.: 22RI010593-004</p> <p><u>Description:</u> Peinture + Enduit à base de plâtre</p> <p><u>Composant de la construction:</u> 3 - Parois verticales intérieures - Murs et cloisons maçonnés</p> <p><u>Partie à sonder:</u> Peinture + Enduit à base de plâtre</p> <p><u>Justificatif:</u> Après analyse en laboratoire</p>	<p><u>Analyse:</u> P003</p> <p><u>Partie analysée par le laboratoire:</u> - Phase 2 Matériau de type maillage de fibres et liant (blanc) ; matériau semi-dur de type enduit (blanc) ; matériau semi-dur (beige)</p> <p>Absence d'amiante</p>

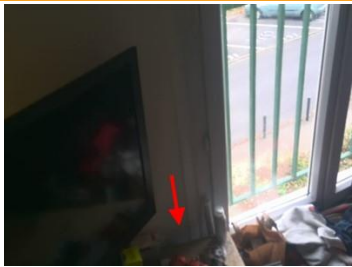
Séjour	5	Mur donnant sur extérieur	Oui Séjour : Mur donnant sur extérieur	<p><u>Identifiant:</u> ZPSO002</p> <p><u>Echantillon:</u> MA2112046541/P003, réf. labo.: 22RI010593-003 MA2112046541/P004, réf. labo.: 22RI010593-004</p> <p><u>Description:</u> Peinture + Enduit à base de plâtre</p> <p><u>Composant de la construction:</u> 3 - Parois verticales intérieures - Murs et cloisons maçonnés</p> <p><u>Partie à sonder:</u> Peinture + Enduit à base de plâtre</p> <p><u>Justificatif:</u> Après analyse en laboratoire</p>	<p><u>Analyse:</u> P004</p> <p><u>Partie analysée par le laboratoire:</u> - Phase 2 Matériau de type maillage de fibres et liant (blanc) ; matériau de type système d'enduit peinture (blanc) ; matériau semi-dur de type ciment (gris)</p> <p>Absence d'amiante</p>

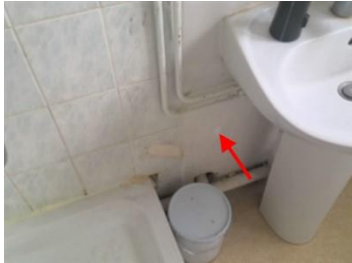
Localisation	n° de sondage	Zone	Prélèvement effectué / Sondage et extension	Echantillon	Analyse	Photo
WC	1	Cloison	Sondage et extension de la ZPSO du ou des prélèvement(s) : P007	<p><u>Identifiant:</u> ZPSO004 <u>Réf. échantillon:</u> MA2112046541/P007 <u>Réf. laboratoire:</u> 22RI010593-005 <u>Description:</u> Peinture + Enduit à base de plâtre <u>Composant de la construction:</u> 3 - Parois verticales intérieures - Murs et cloisons maçonnés <u>Partie à sonder:</u> Peinture + Enduit à base de plâtre <u>Justificatif:</u> Après analyse en laboratoire</p>	<p><u>Analyse:</u> P007</p>	Idem photo : P007
Salle de bains	2	Cloison	Oui Salle de bains : Cloison	<p><u>Identifiant:</u> ZPSO004 <u>Réf. échantillon:</u> MA2112046541/P007 <u>Réf. laboratoire:</u> 22RI010593-005 <u>Description:</u> Peinture + Enduit à base de plâtre <u>Composant de la construction:</u> 3 - Parois verticales intérieures - Murs et cloisons maçonnés <u>Partie à sonder:</u> Peinture + Enduit à base de plâtre <u>Justificatif:</u> Après analyse en laboratoire</p>	<p><u>Analyse:</u> P007 <u>Partie analysée par le laboratoire:</u> - Phase 2 Matériau de type maillage de fibres et liant (blanc) ; matériau de type peinture (de différentes couleurs) ; matériau semi-dur de type enduit (blanc) ; matériau semi-dur de type ciment (gris) Absence d'amiante</p>

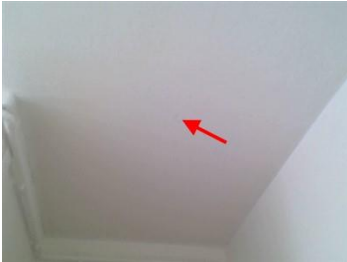
Salle de bains	3	Plafond	Sondage et extension de la ZPSO du ou des prélèvement(s) : P010, P011	<p><u>Identifiant:</u> ZPSO006 <u>Echantillon:</u> MA2112046541/P010, réf. labo.: 22RI010593-006 MA2112046541/P011, réf. labo.: 22RI010593-007 <u>Description:</u> Peinture + Enduit à base de plâtre <u>Composant de la construction:</u> 4 - Plafonds et faux plafonds - Plafonds <u>Partie à sonder:</u> Peinture + Enduit à base de plâtre <u>Justificatif:</u> Après analyse en laboratoire</p>	<p><u>Analyse:</u> P010, P011</p>	Idem photo : P010; P011
Cuisine	4	Plafond	Oui Cuisine : Plafond	<p><u>Identifiant:</u> ZPSO006 <u>Echantillon:</u> MA2112046541/P010, réf. labo.: 22RI010593-006 MA2112046541/P011, réf. labo.: 22RI010593-007 <u>Description:</u> Peinture + Enduit à base de plâtre <u>Composant de la construction:</u> 4 - Plafonds et faux plafonds - Plafonds <u>Partie à sonder:</u> Peinture + Enduit à base de plâtre <u>Justificatif:</u> Après analyse en laboratoire</p>	<p><u>Analyse:</u> P010 <u>Partie analysée par le laboratoire:</u> - Matériau de type système d'enduit peinture (blanc) : Absence d'amiante</p>
