Rapport de repérage des matériaux et produits contenant de l'amiante avant réalisation de travaux dans un immeuble bâti

Numéro de dossier : MA2112046483
Date d'édition: 15/03/2022

25LAR0201
207 RUE LT MOISANT (BAT F)
(25LAR0201)
77190 DAMMARIÉ LES LYS
Bat.207; Etage 2; Porte 201

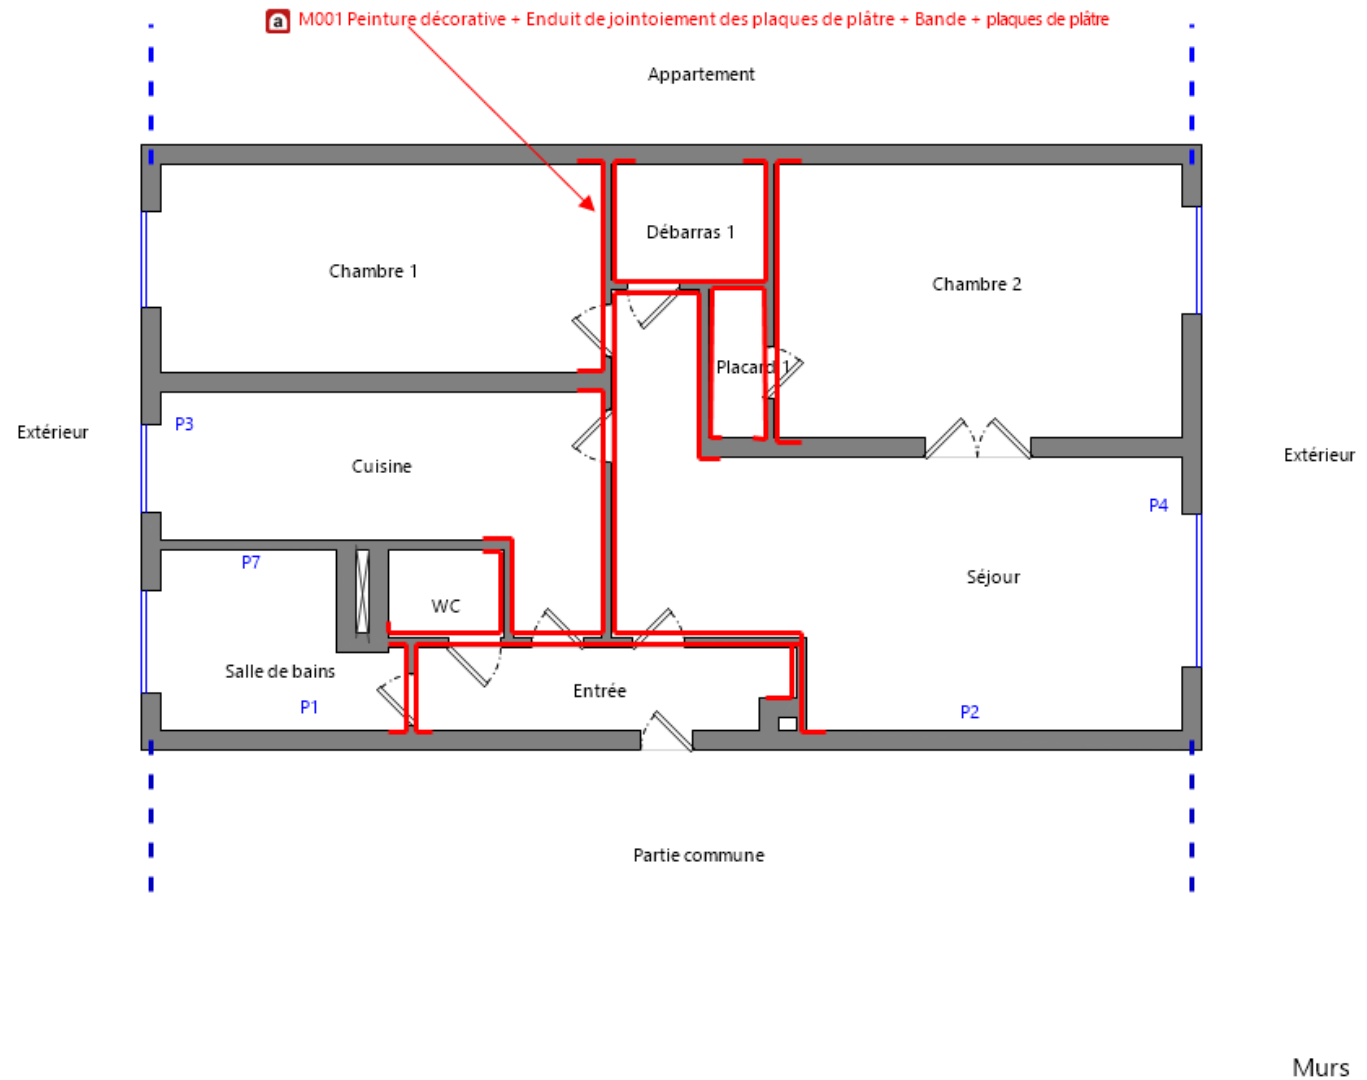
ZPSO	Niveau	Localisation	Zone	Description du prélèvement réalisé	Surface indicative
M001	Entrée	Entrée	Cloisons avec liaisons sur murs et plafonds	Sur anciennes analyses	83m2
	--	--			
	WC	WC			
	--	--			
	Salle de bains	Salle de bains			
	--	--			
	Cuisine	Cuisine			
	--	--			
	Chambre 1	Chambre 1			
	--	--			
	Chambre 2	Chambre 2			
--	--				
Placard 1	Placard 1				
--	--				
Séjour	Séjour				
--	--				
Debarras 1	Debarras 1

Planche de repérage des matériaux et produits amiantés
Affaire	MA2112046483
Opération	BENDERDOUCH ala eddine
Site	25LAR0201
	207 RUE LT MOISANT (BAT F) (25LAR0201)
	77190 DAMMARIÉ LES LYS
Date de réalisation	15/03/2022
Matériaux et produits contenant de l'amiante	
	Surface amianté
	Linéaire / paroi amianté (type 1)
	Linéaire / paroi amianté (type 2)
	Conduit amianté
Sondages destructifs / Prélèvements	
	Px Prélèvement Positif
	Prélèvement négatif
	Sondage destructif
Types de murs	
	Mur Porteur
	Mur Cloison (type 1)
	Mur Cloison (type 2)
	Gaine technique
Éléments ou pièces non visités	
	Local non visité
	Élément non visité

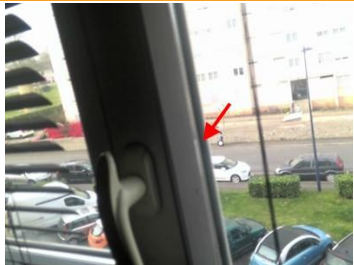
ZPSO007 : Joint de mastic de vitrage						
Niveau : 2ème étage Porte 201						
Localisation	n° de sondage	Zone	Prélèvement effectué / Sondage et extension	Echantillon	Analyse	Photo
Salle de bains	1	Fenêtres	Sondage et extension de la ZPSO du ou des prélèvement(s) : P012, P013	<u>Identifiant:</u> ZPSO007 <u>Echantillon:</u> MA2112046483/P012, réf. labo.: 22RI010199-008 MA2112046483/P013, réf. labo.: 22RI010199-009 <u>Description:</u> Joint de mastic de vitrage <u>Composant de la construction:</u> 2 - Parois verticales extérieures et Façades - Menuiseries extérieures <u>Partie à sonder:</u> Joint de mastic de vitrage <u>Justificatif:</u> Après analyse en laboratoire	<u>Analyse:</u> P012, P013	Idem photo : P012; P013
Cuisine	2	Fenêtres	Oui Cuisine : Fenêtres	<u>Identifiant:</u> ZPSO007 <u>Echantillon:</u> MA2112046483/P012, réf. labo.: 22RI010199-008 MA2112046483/P013, réf. labo.: 22RI010199-009 <u>Description:</u> Joint de mastic de vitrage <u>Composant de la construction:</u> 2 - Parois verticales extérieures et Façades - Menuiseries extérieures <u>Partie à sonder:</u> Joint de mastic de vitrage <u>Justificatif:</u> Après analyse en laboratoire	<u>Analyse:</u> P012 <u>Partie analysée par le laboratoire:</u> - Matériau souple de type joint (gris) : Absence d'amiante

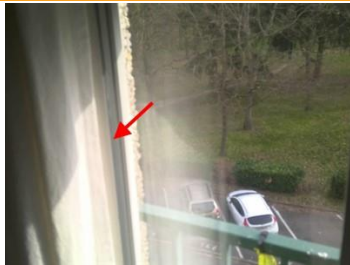
Séjour	5	Fenêtres	Oui Séjour : Fenêtres	<p><u>Identifiant:</u> ZPSO007</p> <p><u>Echantillon:</u> MA2112046483/P012, réf. labo.: 22RI010199-008 MA2112046483/P013, réf. labo.: 22RI010199-009</p> <p><u>Description:</u> Joint de mastic de vitrage</p> <p><u>Composant de la construction:</u> 2 - Parois verticales extérieures et Façades - Menuiseries extérieures</p> <p><u>Partie à sonder:</u> Joint de mastic de vitrage</p> <p><u>Justificatif:</u> Après analyse en laboratoire</p>	<p><u>Analyse:</u> P013</p> <p><u>Partie analysée par le laboratoire:</u> - Matériau souple de type joint (gris) : Absence d'amiante</p>

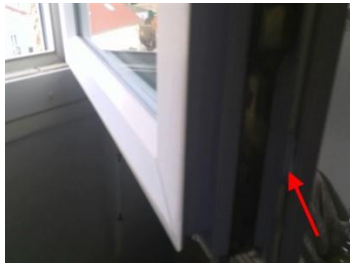
Localisation	n° de sondage	Zone	Prélèvement effectué / Sondage et extension	Echantillon	Analyse	Photo
Salle de bains	1	Fenêtres	Sondage et extension de la ZPSO du ou des prélèvement(s) : P014, P015	<p><u>Identifiant:</u> ZPSO008 <u>Echantillon:</u> MA2112046483/P014, réf. labo.: 22RI010199-010 MA2112046483/P015, réf. labo.: 22RI010199-011 <u>Description:</u> Joint de friction <u>Composant de la construction:</u> 2 - Parois verticales extérieures et Façades - Menuiseries extérieures <u>Partie à sonder:</u> Garniture de friction sur fenêtres <u>Justificatif:</u> Après analyse en laboratoire</p>	<p><u>Analyse:</u> P014, P015</p>	Idem photo : P014; P015
Cuisine	2	Fenêtres	Oui Cuisine : Fenêtres	<p><u>Identifiant:</u> ZPSO008 <u>Echantillon:</u> MA2112046483/P014, réf. labo.: 22RI010199-010 MA2112046483/P015, réf. labo.: 22RI010199-011 <u>Description:</u> Joint de friction <u>Composant de la construction:</u> 2 - Parois verticales extérieures et Façades - Menuiseries extérieures <u>Partie à sonder:</u> Garniture de friction sur fenêtres <u>Justificatif:</u> Après analyse en laboratoire</p>	<p><u>Analyse:</u> P014 <u>Partie analysée par le laboratoire:</u> - Matériau souple de type joint (gris) : Absence d'amiante</p>

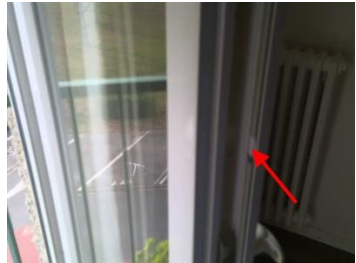
Séjour	5	Fenêtres	Oui Séjour : Fenêtres	<p><u>Identifiant:</u> ZPSO008</p> <p><u>Echantillon:</u> MA2112046483/P014, réf. labo.: 22RI010199-010 MA2112046483/P015, réf. labo.: 22RI010199-011</p> <p><u>Description:</u> Joint de friction</p> <p><u>Composant de la construction:</u> 2 - Parois verticales extérieures et Façades - Menuiseries extérieures</p> <p><u>Partie à sonder:</u> Garniture de friction sur fenêtres</p> <p><u>Justificatif:</u> Après analyse en laboratoire</p>	<p><u>Analyse:</u> P015</p> <p><u>Partie analysée par le laboratoire:</u> - Matériau souple de type joint (gris) : Absence d'amiante</p>

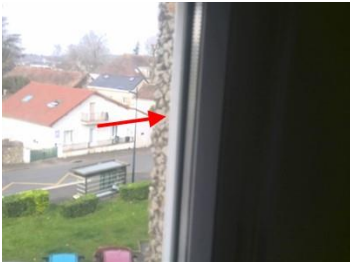
Localisation	n° de sondage	Zone	Prélèvement effectué / Sondage et extension	Echantillon	Analyse	Photo
Salle de bains	1	Fenêtres	Sondage et extension de la ZPSO du ou des prélèvement(s) : P017	<p><u>Identifiant:</u> ZPSO009</p> <p><u>Echantillon:</u> MA2112046483/P016, réf. labo.: 22RI010199-012 MA2112046483/P017, réf. labo.: 22RI010199-013</p> <p><u>Description:</u> Joint d'étanchéité entre menuiserie et structure</p> <p><u>Composant de la construction:</u> 2 - Parois verticales extérieures et Façades - Menuiseries extérieures</p> <p><u>Partie à sonder:</u> Joint d'étanchéité entre menuiserie et structure</p> <p><u>Justificatif:</u> Après analyse en laboratoire</p>	<p><u>Analyse:</u> P016, P017</p>	Idem photo : P017
Cuisine	2	Fenêtres	Oui Cuisine : Fenêtres	<p><u>Identifiant:</u> ZPSO009</p> <p><u>Echantillon:</u> MA2112046483/P016, réf. labo.: 22RI010199-012 MA2112046483/P017, réf. labo.: 22RI010199-013</p> <p><u>Description:</u> Joint d'étanchéité entre menuiserie et structure</p> <p><u>Composant de la construction:</u> 2 - Parois verticales extérieures et Façades - Menuiseries extérieures</p> <p><u>Partie à sonder:</u> Joint d'étanchéité entre menuiserie et structure</p> <p><u>Justificatif:</u> Après analyse en laboratoire</p>	<p><u>Analyse:</u> P016</p> <p><u>Partie analysée par le laboratoire:</u> - Matériau souple de type joint (blanc) : Absence d'amiante</p>

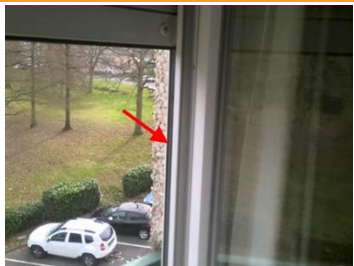
Chambre 2	4	Fenêtres	Sondage et extension de la ZPSO du ou des prélèvement(s) : P017	<p><u>Identifiant:</u> ZPSO009</p> <p><u>Echantillon:</u> MA2112046483/P016, réf. labo.: 22RI010199-012 MA2112046483/P017, réf. labo.: 22RI010199-013</p> <p><u>Description:</u> Joint d'étanchéité entre menuiserie et structure</p> <p><u>Composant de la construction:</u> 2 - Parois verticales extérieures et Façades - Menuiseries extérieures</p> <p><u>Partie à sonder:</u> Joint d'étanchéité entre menuiserie et structure</p> <p><u>Justificatif:</u> Après analyse en laboratoire</p>	<p><u>Analyse:</u> P016, P017</p>	Idem photo : P017
Séjour	5	Fenêtres	Oui Séjour : Fenêtres	<p><u>Identifiant:</u> ZPSO009</p> <p><u>Echantillon:</u> MA2112046483/P016, réf. labo.: 22RI010199-012 MA2112046483/P017, réf. labo.: 22RI010199-013</p> <p><u>Description:</u> Joint d'étanchéité entre menuiserie et structure</p> <p><u>Composant de la construction:</u> 2 - Parois verticales extérieures et Façades - Menuiseries extérieures</p> <p><u>Partie à sonder:</u> Joint d'étanchéité entre menuiserie et structure</p> <p><u>Justificatif:</u> Après analyse en laboratoire</p>	<p><u>Analyse:</u> P017</p> <p><u>Partie analysée par le laboratoire:</u> - Matériau souple de type joint (blanc) : Absence d'amiante</p>

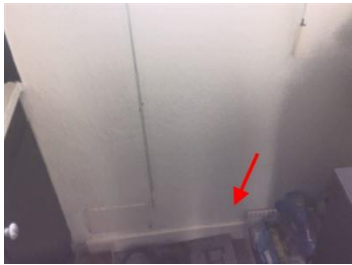
Localisation	n° de sondage	Zone	Prélèvement effectué / Sondage et extension	Echantillon	Analyse	Photo
Salle de bains	1	Mur donnant sur extérieur	Sondage et extension de la ZPSO du ou des prélèvement(s) : P003, P004	<p><u>Identifiant:</u> ZPSO002</p> <p><u>Echantillon:</u> MA2112046483/P003, réf. labo.: 22RI010199-003 MA2112046483/P004, réf. labo.: 22RI010199-004</p> <p><u>Description:</u> Peinture + Enduit à base de plâtre</p> <p><u>Composant de la construction:</u> 3 - Parois verticales intérieures - Murs et cloisons maçonnés</p> <p><u>Partie à sonder:</u> Peinture + Enduit à base de plâtre</p> <p><u>Justificatif:</u> Après analyse en laboratoire</p>	<p><u>Analyse:</u> P003, P004</p>	Idem photo : P003; P004
Cuisine	2	Mur donnant sur extérieur	Oui Cuisine : Mur donnant sur extérieur	<p><u>Identifiant:</u> ZPSO002</p> <p><u>Echantillon:</u> MA2112046483/P003, réf. labo.: 22RI010199-003 MA2112046483/P004, réf. labo.: 22RI010199-004</p> <p><u>Description:</u> Peinture + Enduit à base de plâtre</p> <p><u>Composant de la construction:</u> 3 - Parois verticales intérieures - Murs et cloisons maçonnés</p> <p><u>Partie à sonder:</u> Peinture + Enduit à base de plâtre</p> <p><u>Justificatif:</u> Après analyse en laboratoire</p>	<p><u>Analyse:</u> P003</p> <p><u>Partie analysée par le laboratoire:</u> - Phase 2 Matériau de type peinture (blanc) ; matériau de type peinture (rouge) ; matériau de type maillage de fibres et liant (blanc) ; matériau de type peinture (vert) ; matériau de type peinture (beige) ; matériau semi-dur de type ciment (gris) Absence d'amiante</p>

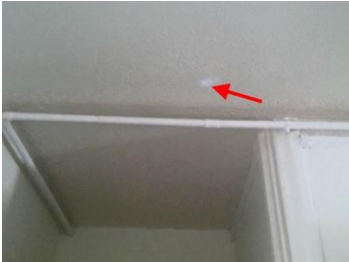
Salle de bains	3	Plafond	Sondage et extension de la ZPSO du ou des prélèvement(s) : P010, P011	<p><u>Identifiant:</u> ZPSO006 <u>Echantillon:</u> MA2112046483/P010, réf. labo.: 22RI010199-006 MA2112046483/P011, réf. labo.: 22RI010199-007 <u>Description:</u> Peinture + Enduit à base de plâtre <u>Composant de la construction:</u> 4 - Plafonds et faux plafonds - Plafonds <u>Partie à sonder:</u> Peinture + Enduit à base de plâtre <u>Justificatif:</u> Après analyse en laboratoire</p>	<p><u>Analyse:</u> P010, P011</p>	Idem photo : P010; P011
Cuisine	4	Plafond	Oui Cuisine : Plafond	<p><u>Identifiant:</u> ZPSO006 <u>Echantillon:</u> MA2112046483/P010, réf. labo.: 22RI010199-006 MA2112046483/P011, réf. labo.: 22RI010199-007 <u>Description:</u> Peinture + Enduit à base de plâtre <u>Composant de la construction:</u> 4 - Plafonds et faux plafonds - Plafonds <u>Partie à sonder:</u> Peinture + Enduit à base de plâtre <u>Justificatif:</u> Après analyse en laboratoire</p>	<p><u>Analyse:</u> P010 <u>Partie analysée par le laboratoire:</u> - Matériau de type peinture (de différentes couleurs) ; matériau semi-dur de type enduit (blanc) ; matériau semi-dur de type ciment (gris) ; Absence d'amiante</p>
