Rapport de Repérage Amiante avant réalisation de travaux dans un immeuble bâti

Numéro de dossier : MA2112046482
Date d'intervention : 12/01/2022

25LAR0202
207 RUE LT MOISANT (BAT F)
BAT 207. Etage 2, Porte 202
77190 DAMMARIE LES LYS

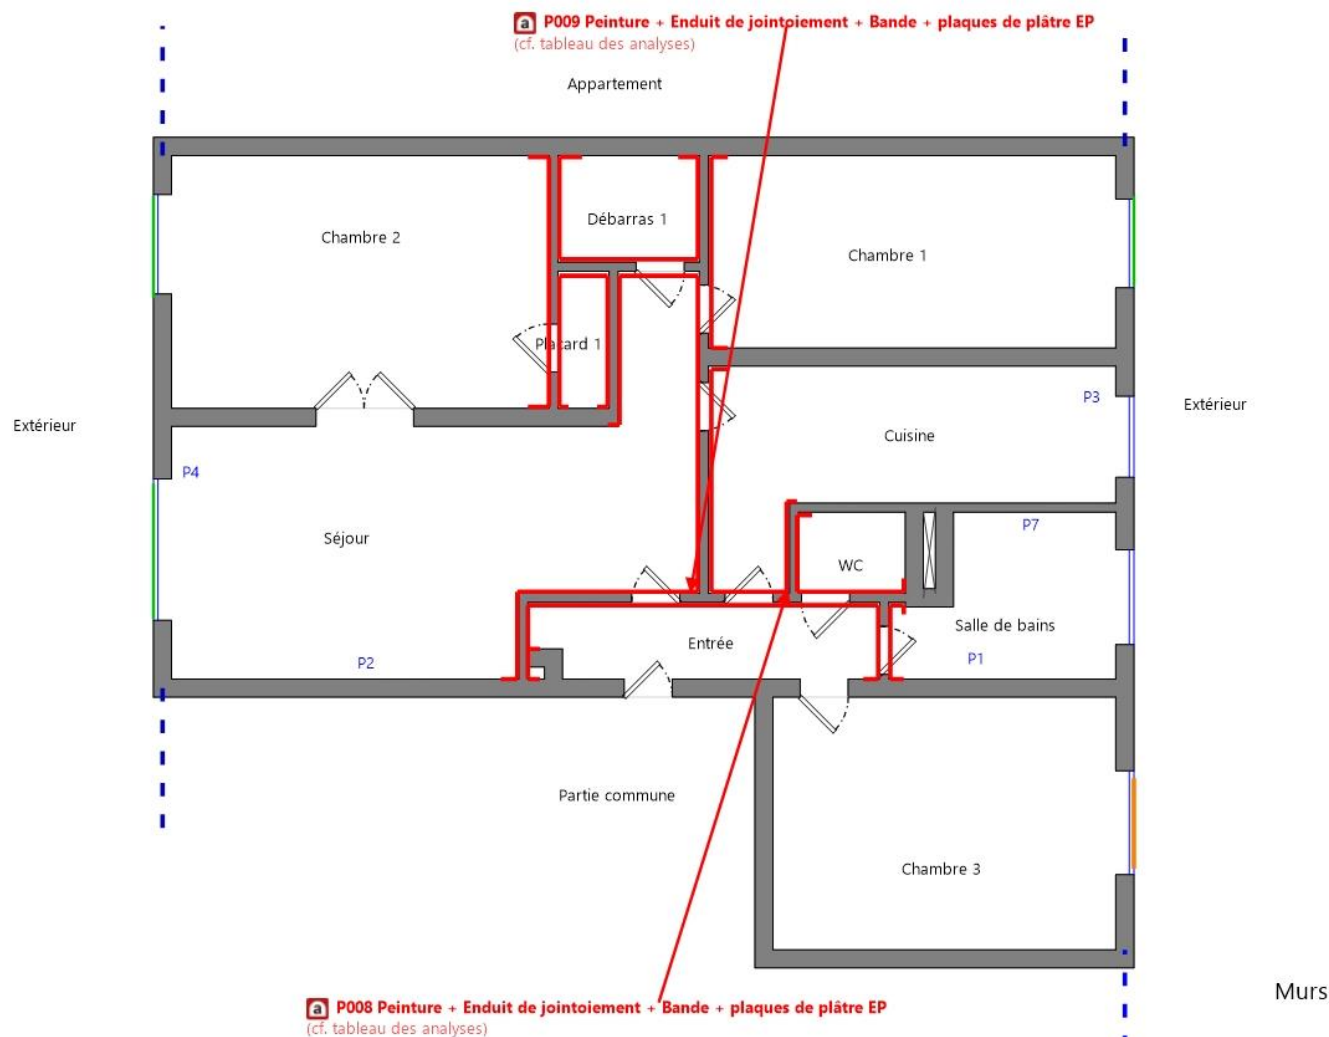
Planche de repérage des matériaux et produits amiantés
Affaire	MA2112046482
Opération	BENDERDOUCH ala eddine
Site	25LAR0202
	207 RUE LT MOISANT (BAT F)
	BAT 207. Etage 2, Porte 202
	77190
	DAMMARIÉ LES LYS
Date de réalisation	21/01/2022
Matériaux et produits contenant de l'amiante	
	Surface amianté
	Linéaire / paroi amianté (type 1)
	Linéaire / paroi amianté (type 2)
	Conduit amianté
Sondages destructifs / Prélèvements	
	Prélèvement Positif
	Prélèvement négatif
	Sondage destructif
Types de murs	
	Mur Porteur
	Mur Cloison (type 1)
	Mur Cloison (type 2)
	Gaine technique
Éléments ou pièces non visités	
	Local non visitée
	Élément non visité

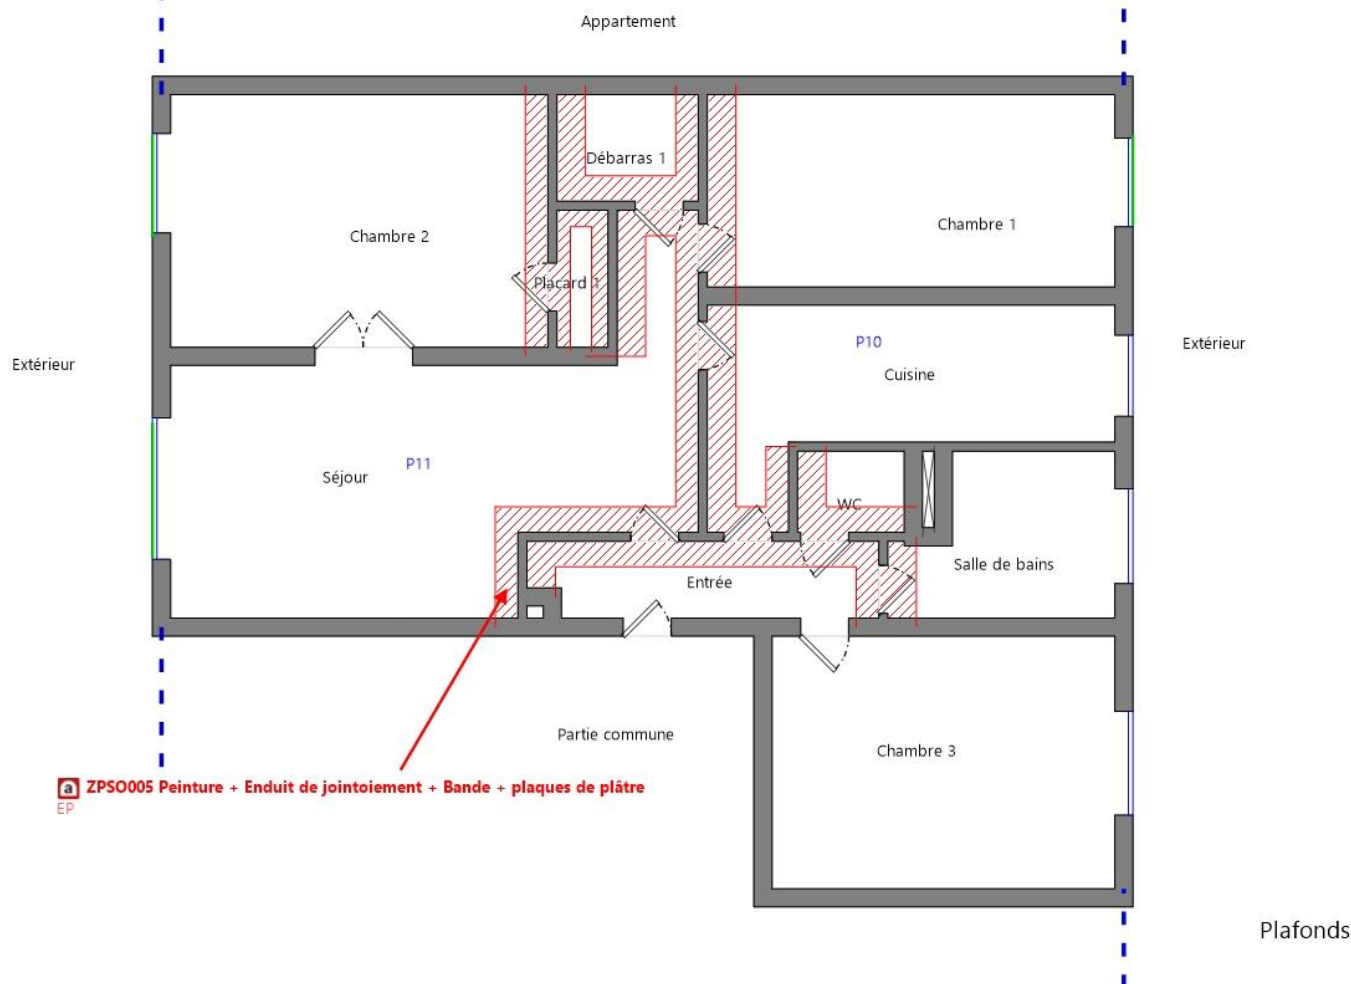
Planche de repérage des matériaux et produits amiantés
Affaire	MA2112046482
Opération	BENDERDOUCH ala eddine
Site	25LAR0202
	207 RUE LT MOISANT (BAT F)
	BAT 207. Etage 2, Porte 202
	77190
	DAMMARIÉ LES LYS
Date de réalisation	21/01/2022
Matériaux et produits contenant de l'amiante	
	Surface amianté
	Linéaire / paroi amianté (type 1)
	Linéaire / paroi amianté (type 2)
	Conduit amianté
Sondages destructifs / Prélèvements	
	Px Prélèvement Positif
	Px Prélèvement négatif
	S Sondage destructif
Types de murs	
	Mur Porteur
	Mur Cloison (type 1)
	Mur Cloison (type 2)
	Gaine technique
Éléments ou pièces non visités	
	Local non visitée
	Élément non visité

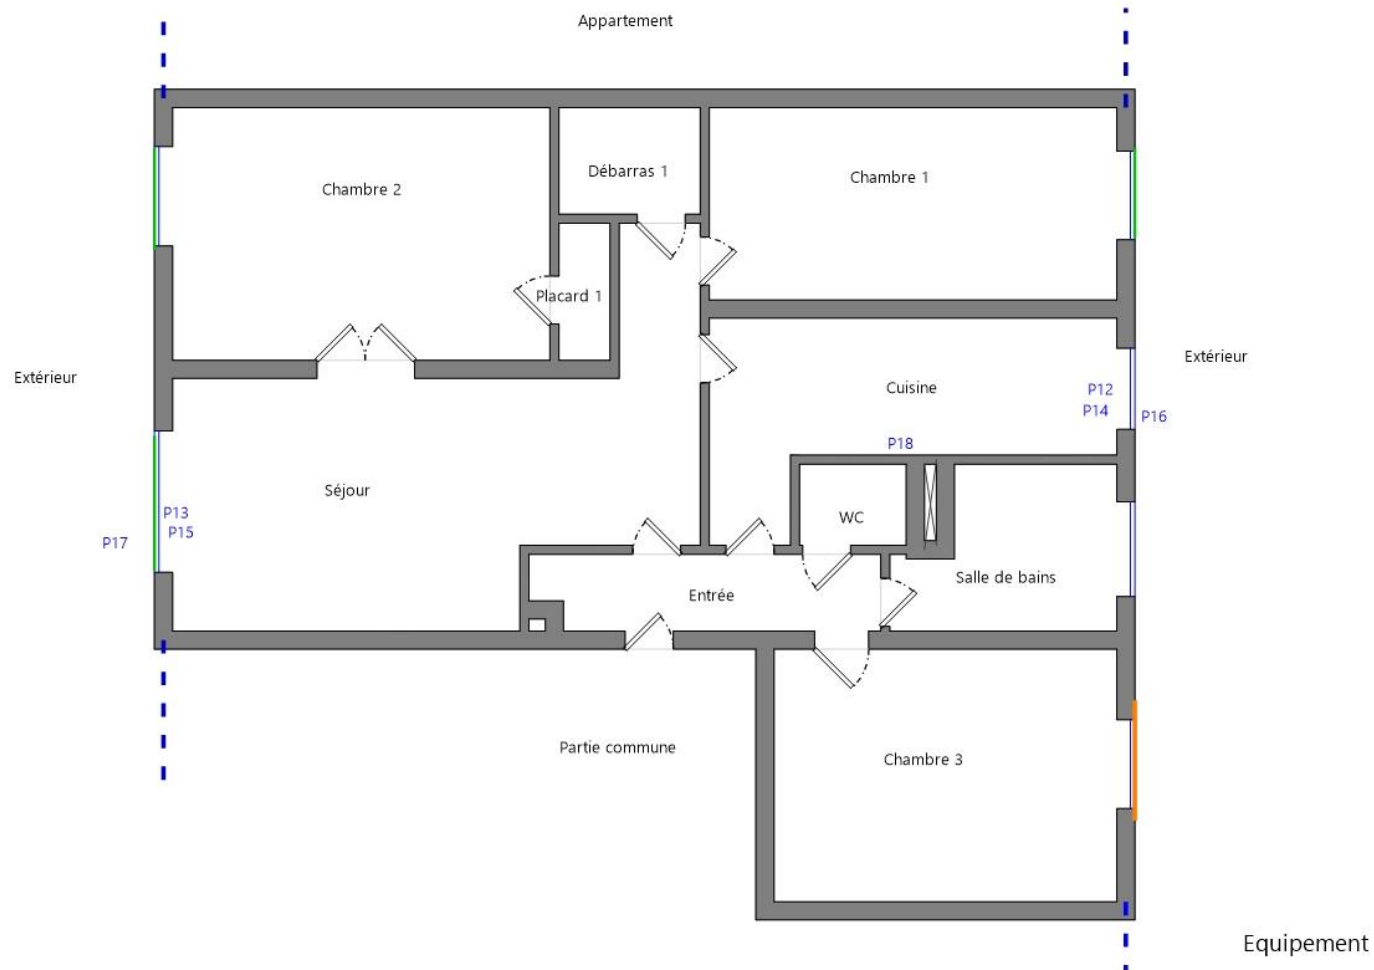
Planche de repérage des matériaux et produits amiantés
Affaire	MA2112046482
Opération	BENDERDOUCH ala eddine
Site	25LAR0202
	207 RUE LT MOISANT (BAT F)
	BAT 207. Etage 2, Porte 202
	77190
	DAMMARIÉ LES LYS
Date de réalisation	21/01/2022
Matériaux et produits contenant de l'amiante	
	Surface amianté
	Linéaire / paroi amianté (type 1)
	Linéaire / paroi amianté (type 2)
	Conduit amianté
Sondages destructifs / Prélèvements	
	Px Prélèvement Positif
	Px Prélèvement négatif
	S Sondage destructif
Types de murs	
	Mur Porteur
	Mur Cloison (type 1)
	Mur Cloison (type 2)
	Gaine technique
Éléments ou pièces non visités	
	Local non visitée
	Élément non visité

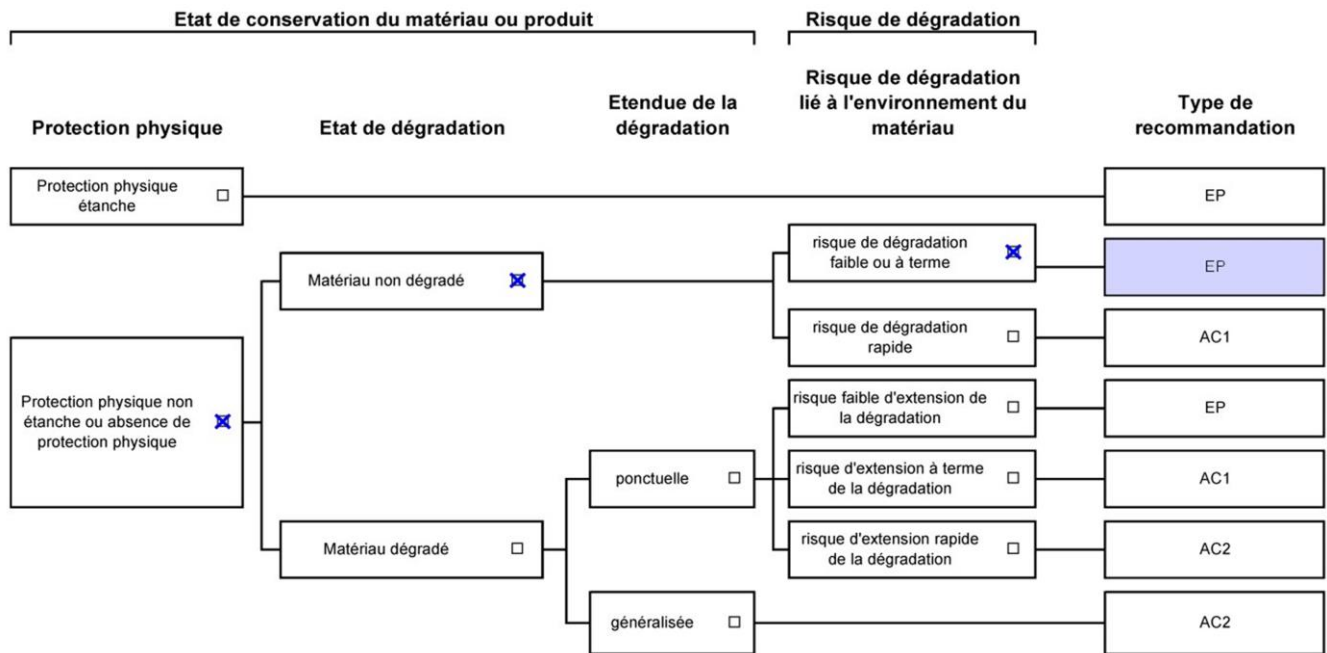
Matériau : Peinture + Enduit de jointoiment + Bande + plaques de plâtre

Résultat EP (Z-III-RF)
