# Rapport de Repérage des matériaux et produits contenant de l'amiante avant réalisation de travaux dans un immeuble bâti

Numéro de dossier : MA2112046531  
Date d'intervention : 08/02/2022

25LAR0301  
207 RUE LT MOISANT (BAT F)  
(25LAR0301)  
77190 DAMMARIE LES LYS  
Bat. 207; Etage 3; Porte 301  
Lot numéro 25LAR0301,

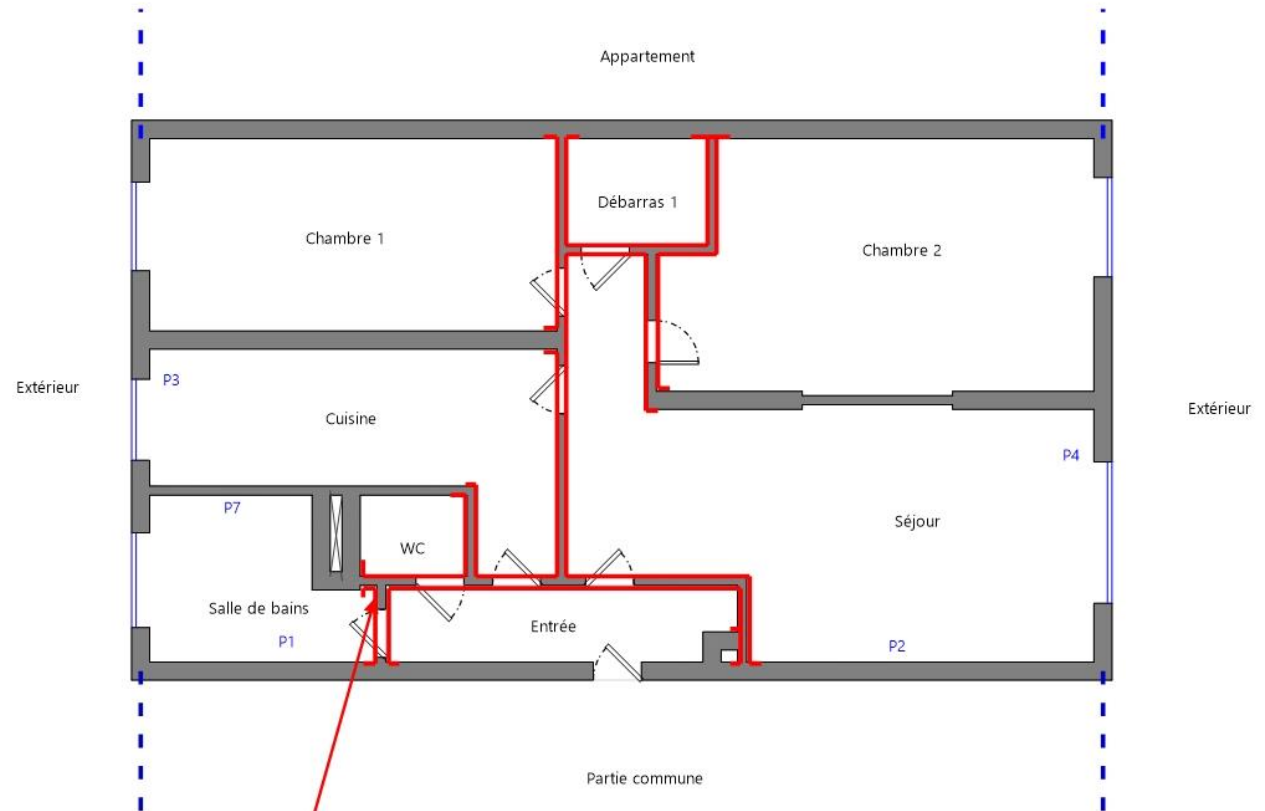
M001 Couche1: + Couche2: Peinture décorative (pailletées, gouttelettes, ...) + Couche3: Enduit de jointoiement des plaques de plâtre + Couche4: Bande + Couche5: plaques de plâtre

Murs

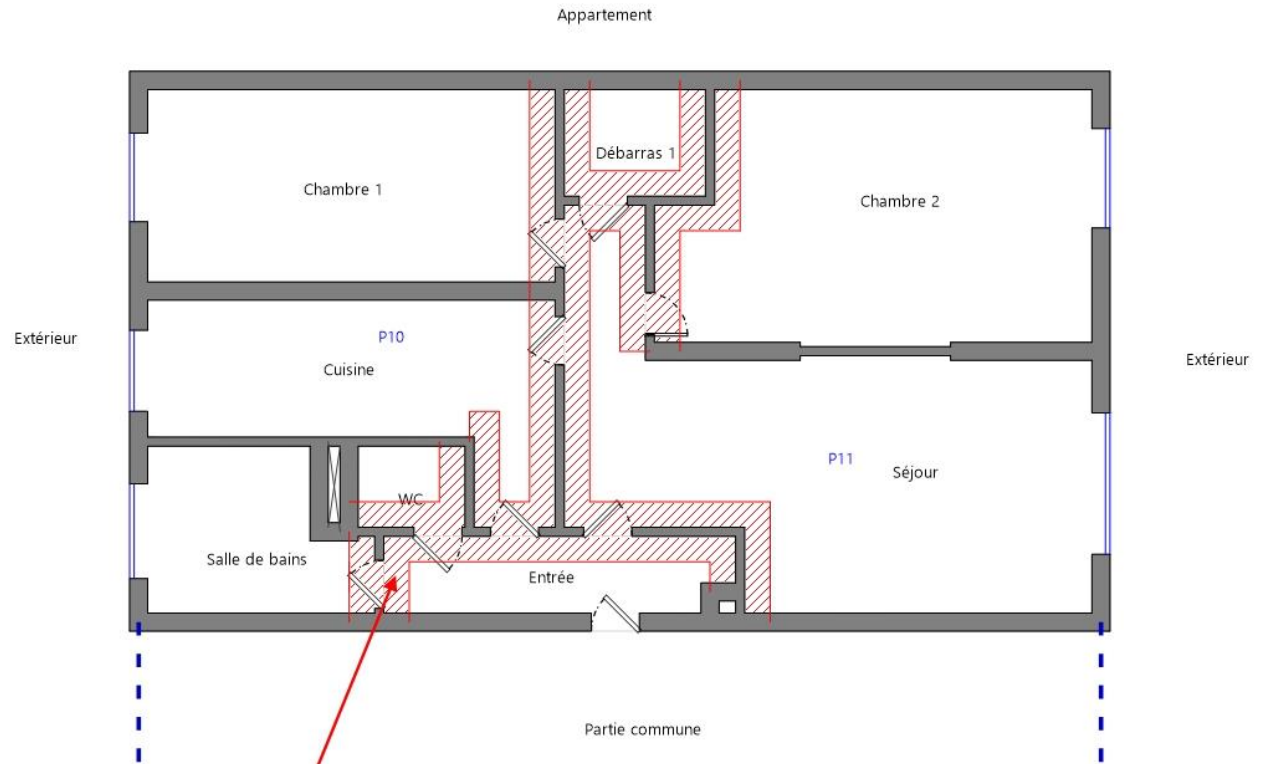
**a** M001 Couche1: + Couche2: Peinture décorative (pailletées, gouttelettes, ...) + Couche3: Enduit de jointoiment des plaques de plâtre + Couche4: Bande + Couche5: plaques de plâtre

Plafonds

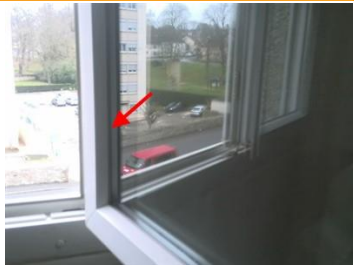
ZPSO007 : Joint de mastic de vitrage						
Niveau : 3ème étage Porte 301						
Localisation	n° de sondage	Zone	Prélèvement effectué / Sondage et extension	Echantillon	Analyse	Photo
Salle de bains	1	Fenêtres	Sondage et extension de la ZPSO du ou des prélèvement(s) : P012, P013	<u>Identifiant:</u> ZPSO007 <u>Echantillon:</u> MA2112046531/P012, réf. labo.: 22RI006717-008 MA2112046531/P013, réf. labo.: 22RI006717-009 <u>Description:</u> Joint de mastic de vitrage <u>Composant de la construction:</u> 2 - Parois verticales extérieures et Façades - Menuiseries extérieures <u>Partie à sonder:</u> Joint de mastic de vitrage <u>Justificatif:</u> Après analyse en laboratoire	<u>Analyse:</u> P012, P013	Idem photo : P012; P013
Cuisine	2	Fenêtres	Oui Cuisine : Fenêtres	<u>Identifiant:</u> ZPSO007 <u>Echantillon:</u> MA2112046531/P012, réf. labo.: 22RI006717-008 MA2112046531/P013, réf. labo.: 22RI006717-009 <u>Description:</u> Joint de mastic de vitrage <u>Composant de la construction:</u> 2 - Parois verticales extérieures et Façades - Menuiseries extérieures <u>Partie à sonder:</u> Joint de mastic de vitrage <u>Justificatif:</u> Après analyse en laboratoire	<u>Analyse:</u> P012 <u>Partie analysée par le laboratoire:</u> - Matériau souple de type joint (gris) : Absence d'amiante

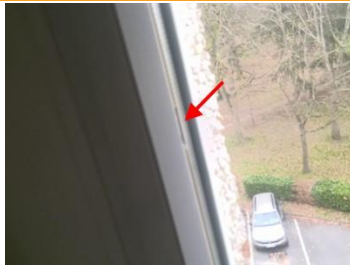
Séjour	5	Fenêtres	Oui Séjour : Fenêtres	<p><u>Identifiant:</u> ZPSO007</p> <p><u>Echantillon:</u> MA2112046531/P012, réf. labo.: 22RI006717-008 MA2112046531/P013, réf. labo.: 22RI006717-009</p> <p><u>Description:</u> Joint de mastic de vitrage</p> <p><u>Composant de la construction:</u> 2 - Parois verticales extérieures et Façades - Menuiseries extérieures</p> <p><u>Partie à sonder:</u> Joint de mastic de vitrage</p> <p><u>Justificatif:</u> Après analyse en laboratoire</p>	<p><u>Analyse:</u> P013</p> <p><u>Partie analysée par le laboratoire:</u> - Matériau souple de type joint (gris) : Absence d'amiante</p>

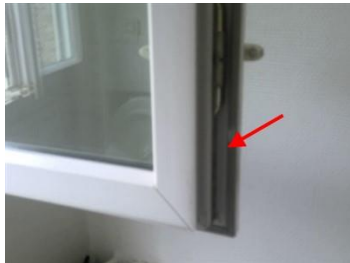
**ZPSO008 : Joint de friction**

Localisation	n° de sondage	Zone	Prélèvement effectué / Sondage et extension	Echantillon	Analyse	Photo
Salle de bains	1	Fenêtres	Sondage et extension de la ZPSO du ou des prélèvement(s) : P014, P015	<p><u>Identifiant:</u> ZPSO008 <u>Echantillon:</u> MA2112046531/P014, réf. labo.: 22RI006717-010 MA2112046531/P015, réf. labo.: 22RI006717-011 <u>Description:</u> Joint de friction <u>Composant de la construction:</u> 2 - Pariois verticales extérieures et Façades - Menuiseries extérieures <u>Partie à sonder:</u> Garniture de friction sur fenêtres <u>Justificatif:</u> Après analyse en laboratoire</p>	<p><u>Analyse:</u> P014, P015</p>	Idem photo : P014; P015
Cuisine	2	Fenêtres	Oui Cuisine : Fenêtres	<p><u>Identifiant:</u> ZPSO008 <u>Echantillon:</u> MA2112046531/P014, réf. labo.: 22RI006717-010 MA2112046531/P015, réf. labo.: 22RI006717-011 <u>Description:</u> Joint de friction <u>Composant de la construction:</u> 2 - Pariois verticales extérieures et Façades - Menuiseries extérieures <u>Partie à sonder:</u> Garniture de friction sur fenêtres <u>Justificatif:</u> Après analyse en laboratoire</p>	<p><u>Analyse:</u> P014 <u>Partie analysée par le laboratoire:</u> - Matériau souple de type joint (gris) : Absence d'amiante</p>

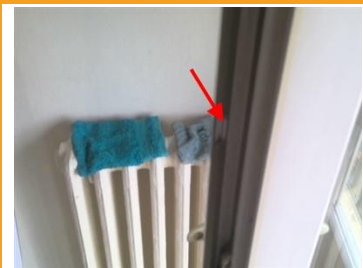
Séjour	5	Fenêtres	Oui Séjour : Fenêtres	<p><u>Identifiant:</u> ZPSO008  <u>Echantillon:</u>          MA2112046531/P014, réf. labo.: 22RI006717-010          MA2112046531/P015, réf. labo.: 22RI006717-011  <u>Description:</u> Joint de friction  <u>Composant de la construction:</u> 2 - Parois verticales extérieures et Façades - Menuiseries extérieures  <u>Partie à sonder:</u> Garniture de friction sur fenêtres  <u>Justificatif:</u> Après analyse en laboratoire</p>	<p><u>Analyse:</u>          P015  <u>Partie analysée par le laboratoire:</u>          - Matériau souple de type joint (gris) : Absence d'amiante</p>

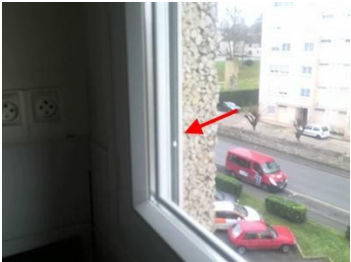
**ZPSO009 : Joint d'étanchéité entre menuiserie et structure**

Localisation	n° de sondage	Zone	Prélèvement effectué / Sondage et extension	Echantillon	Analyse	Photo
Salle de bains	1	Fenêtres	Sondage et extension de la ZPSO du ou des prélèvement(s) : P017	<p><u>Identifiant:</u> ZPSO009</p> <p><u>Echantillon:</u> MA2112046531/P016, réf. labo.: 22RI006717-012 MA2112046531/P017, réf. labo.: 22RI006717-013</p> <p><u>Description:</u> Joint d'étanchéité entre menuiserie et structure</p> <p><u>Composant de la construction:</u> 2 - Parois verticales extérieures et Façades - Menuiseries extérieures</p> <p><u>Partie à sonder:</u> Joint d'étanchéité entre menuiserie et structure</p> <p><u>Justificatif:</u> Après analyse en laboratoire</p>	<p><u>Analyse:</u> P016, P017</p>	Idem photo : P017
Cuisine	2	Fenêtres	Oui Cuisine : Fenêtres	<p><u>Identifiant:</u> ZPSO009</p> <p><u>Echantillon:</u> MA2112046531/P016, réf. labo.: 22RI006717-012 MA2112046531/P017, réf. labo.: 22RI006717-013</p> <p><u>Description:</u> Joint d'étanchéité entre menuiserie et structure</p> <p><u>Composant de la construction:</u> 2 - Parois verticales extérieures et Façades - Menuiseries extérieures</p> <p><u>Partie à sonder:</u> Joint d'étanchéité entre menuiserie et structure</p> <p><u>Justificatif:</u> Après analyse en laboratoire</p>	<p><u>Analyse:</u> P016</p> <p><u>Partie analysée par le laboratoire:</u> - Matériau (pulvérulent) (gris) ; matériau souple de type joint (blanc) : Absence d'amiante</p>

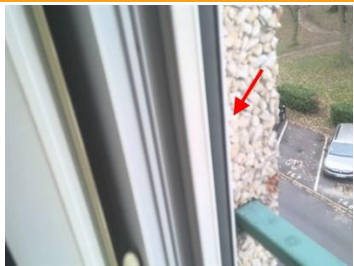
Chambre 2	4	Fenêtres	Sondage et extension de la ZPSO du ou des prélèvement(s) : P017	<p><u>Identifiant:</u> ZPSO009</p> <p><u>Echantillon:</u> MA2112046531/P016, réf. labo.: 22RI006717-012 MA2112046531/P017, réf. labo.: 22RI006717-013</p> <p><u>Description:</u> Joint d'étanchéité entre menuiserie et structure</p> <p><u>Composant de la construction:</u> 2 - Parois verticales extérieures et Façades - Menuiseries extérieures</p> <p><u>Partie à sonder:</u> Joint d'étanchéité entre menuiserie et structure</p> <p><u>Justificatif:</u> Après analyse en laboratoire</p>	<p><u>Analyse:</u> P016, P017</p>	Idem photo : P017
Séjour	5	Fenêtres	Oui Séjour : Fenêtres	<p><u>Identifiant:</u> ZPSO009</p> <p><u>Echantillon:</u> MA2112046531/P016, réf. labo.: 22RI006717-012 MA2112046531/P017, réf. labo.: 22RI006717-013</p> <p><u>Description:</u> Joint d'étanchéité entre menuiserie et structure</p> <p><u>Composant de la construction:</u> 2 - Parois verticales extérieures et Façades - Menuiseries extérieures</p> <p><u>Partie à sonder:</u> Joint d'étanchéité entre menuiserie et structure</p> <p><u>Justificatif:</u> Après analyse en laboratoire</p>	<p><u>Analyse:</u> P017</p> <p><u>Partie analysée par le laboratoire:</u> - Matériau (pulvérulent) (gris) ; matériau souple de type joint (blanc) : Absence d'amiante</p>

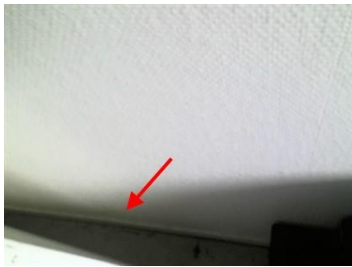
Salle de bains	3	Mur porteur	Oui Salle de bains : Mur porteur	<p><u>Identifiant:</u> ZPSO001</p> <p><u>Echantillon:</u> MA2112046531/P001, réf. labo.: 22RI006717-001 MA2112046531/P002, réf. labo.: 22RI006717-002</p> <p><u>Description:</u> Couche1: Peinture + Couche2: Enduit à base de plâtre lissé ou taloché</p> <p><u>Composant de la construction:</u> 3 - Parois verticales intérieures - Revêtements de murs, poteaux, cloisons, gaines, coffres + 3 - Parois verticales intérieures - Murs et cloisons maçonnés</p> <p><u>Partie à sonder:</u> Couche1: Peinture + Couche2: Enduit à base de plâtre lissé ou taloché</p> <p><u>Justificatif:</u> Après analyse en laboratoire</p>	<p><u>Analyse:</u> P001</p> <p><u>Partie analysée par le laboratoire:</u> - Matériau de type maillage de fibres et liant (blanc) ; matériau de type système d'enduit peinture (gris) ; matériau dur de type mortier, béton, chape (gris) : Absence d'amiante</p>

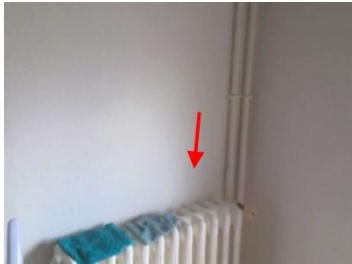
Séjour	7	Mur porteur	Oui Séjour : Mur porteur	<p><u>Identifiant:</u> ZPSO001 <u>Echantillon:</u> MA2112046531/P001, réf. labo.: 22RI006717-001 MA2112046531/P002, réf. labo.: 22RI006717-002 <u>Description:</u> Couche1: Peinture + Couche2: Enduit à base de plâtre lissé ou taloché <u>Composant de la construction:</u> 3 - Pariois verticales intérieures - Revêtements de murs, poteaux, cloisons, gaines, coffres + 3 - Pariois verticales intérieures - Murs et cloisons maçonnés <u>Partie à sonder:</u> Couche1: Peinture + Couche2: Enduit à base de plâtre lissé ou taloché <u>Justificatif:</u> Après analyse en laboratoire</p>	<p><u>Analyse:</u> P002 <u>Partie analysée par le laboratoire:</u> - Phase 1 Matériau de type maillage de fibres et liant (beige) ; matériau (jaune) ; matériau semi-dur de type enduit (beige) Absence d'amiante - Phase 2 Matériau (blanc) en traces ; matériau dur de type mortier, béton, chape (gris) Absence d'amiante</p>

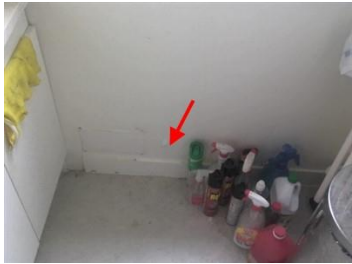
Localisation	n° de sondage	Zone	Prélèvement effectué / Sondage et extension	Echantillon	Analyse	Photo
Salle de bains	1	Mur donnant sur extérieur	Sondage et extension de la ZPSO du ou des prélèvement(s) : P003, P004	<p><u>Identifiant:</u> ZPSO002</p> <p><u>Echantillon:</u> MA2112046531/P003, réf. labo.: 22RI006717-003 MA2112046531/P004, réf. labo.: 22RI006717-004</p> <p><u>Description:</u> Peinture + Enduit à base de plâtre</p> <p><u>Composant de la construction:</u> 3 - Parois verticales intérieures - Murs et cloisons maçonnés</p> <p><u>Partie à sonder:</u> Peinture + Enduit à base de plâtre</p> <p><u>Justificatif:</u> Après analyse en laboratoire</p>	<p><u>Analyse:</u> P003, P004</p>	Idem photo : P003; P004
Cuisine	2	Mur donnant sur extérieur	Oui Cuisine : Mur donnant sur extérieur	<p><u>Identifiant:</u> ZPSO002</p> <p><u>Echantillon:</u> MA2112046531/P003, réf. labo.: 22RI006717-003 MA2112046531/P004, réf. labo.: 22RI006717-004</p> <p><u>Description:</u> Peinture + Enduit à base de plâtre</p> <p><u>Composant de la construction:</u> 3 - Parois verticales intérieures - Murs et cloisons maçonnés</p> <p><u>Partie à sonder:</u> Peinture + Enduit à base de plâtre</p> <p><u>Justificatif:</u> Après analyse en laboratoire</p>	<p><u>Analyse:</u> P003</p> <p><u>Partie analysée par le laboratoire:</u> - Matériau de type maillage de fibres et liant (blanc) ; matériau de type système d'enduit peinture (beige) ; matériau dur de type mortier, béton, chape (gris) : Absence d'amiante</p>

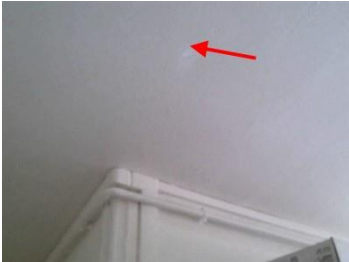
Salle de bains	3	Plafond	Sondage et extension de la ZPSO du ou des prélèvement(s) : P010, P011	<p><u>Identifiant:</u> ZPSO006 <u>Echantillon:</u> MA2112046531/P010, réf. labo.: 22RI006717-006 MA2112046531/P011, réf. labo.: 22RI006717-007 <u>Description:</u> Peinture + Enduit à base de plâtre <u>Composant de la construction:</u> 4 - Plafonds et faux plafonds - Plafonds <u>Partie à sonder:</u> Peinture + Enduit à base de plâtre <u>Justificatif:</u> Après analyse en laboratoire</p>	<p><u>Analyse:</u> P010, P011</p>	Idem photo : P010; P011
Cuisine	4	Plafond	Oui Cuisine : Plafond	<p><u>Identifiant:</u> ZPSO006 <u>Echantillon:</u> MA2112046531/P010, réf. labo.: 22RI006717-006 MA2112046531/P011, réf. labo.: 22RI006717-007 <u>Description:</u> Peinture + Enduit à base de plâtre <u>Composant de la construction:</u> 4 - Plafonds et faux plafonds - Plafonds <u>Partie à sonder:</u> Peinture + Enduit à base de plâtre <u>Justificatif:</u> Après analyse en laboratoire</p>	<p><u>Analyse:</u> P010 <u>Partie analysée par le laboratoire:</u> - Matériau de type système d'enduit peinture (blanc) ; matériau dur de type mortier, béton, chape (gris) : Absence d'amiante</p>
