# Rapport de Repérage Amiante avant réalisation de travaux dans un immeuble bâti

Numéro de dossier : MA2112046504  
Date d'intervention : 07/01/2022

25LAR0302  
207 RUE LT MOISANT (BAT F)  
77190 DAMMARIE LES LYS  
BAT 207. Etage 3, Porte 302

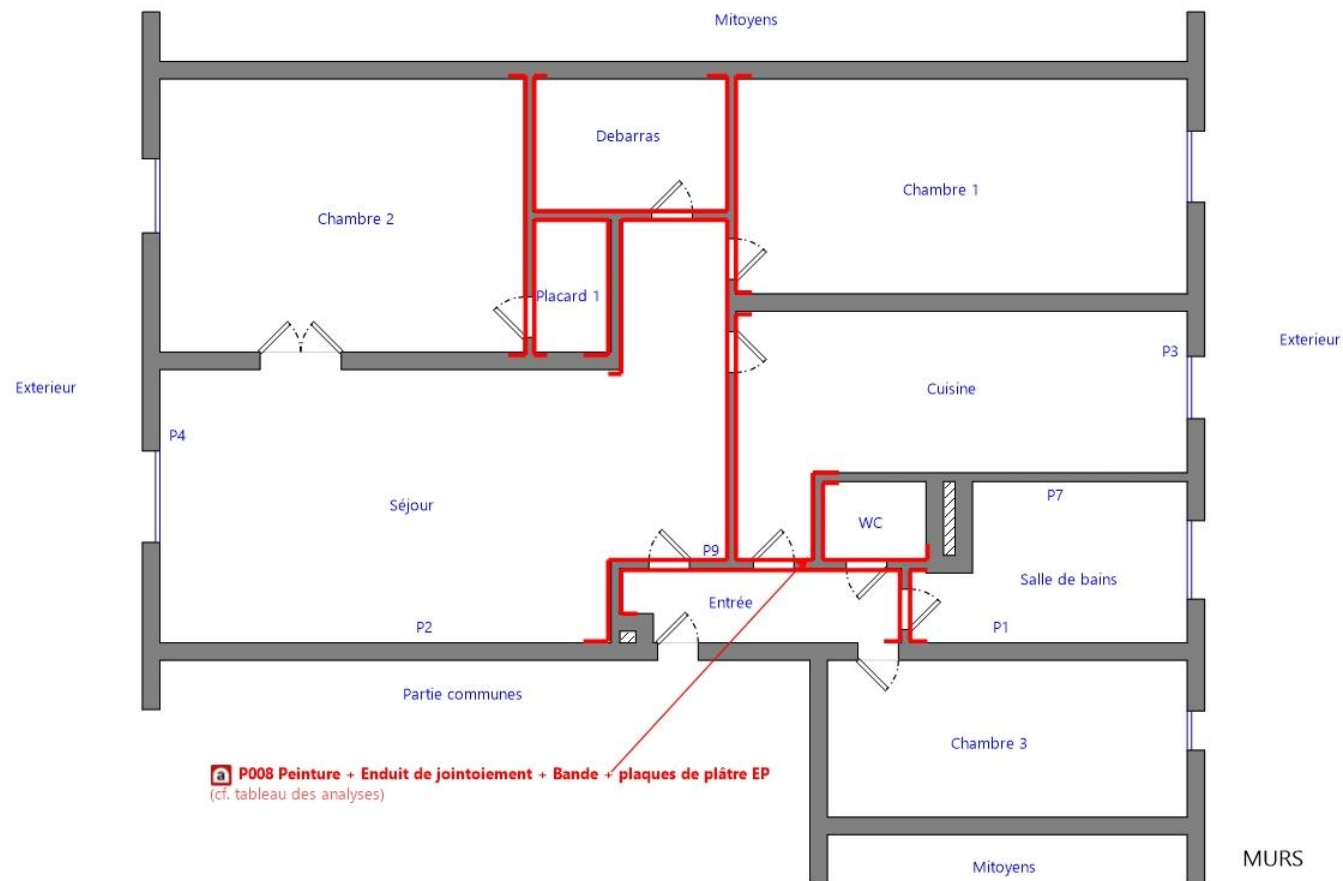
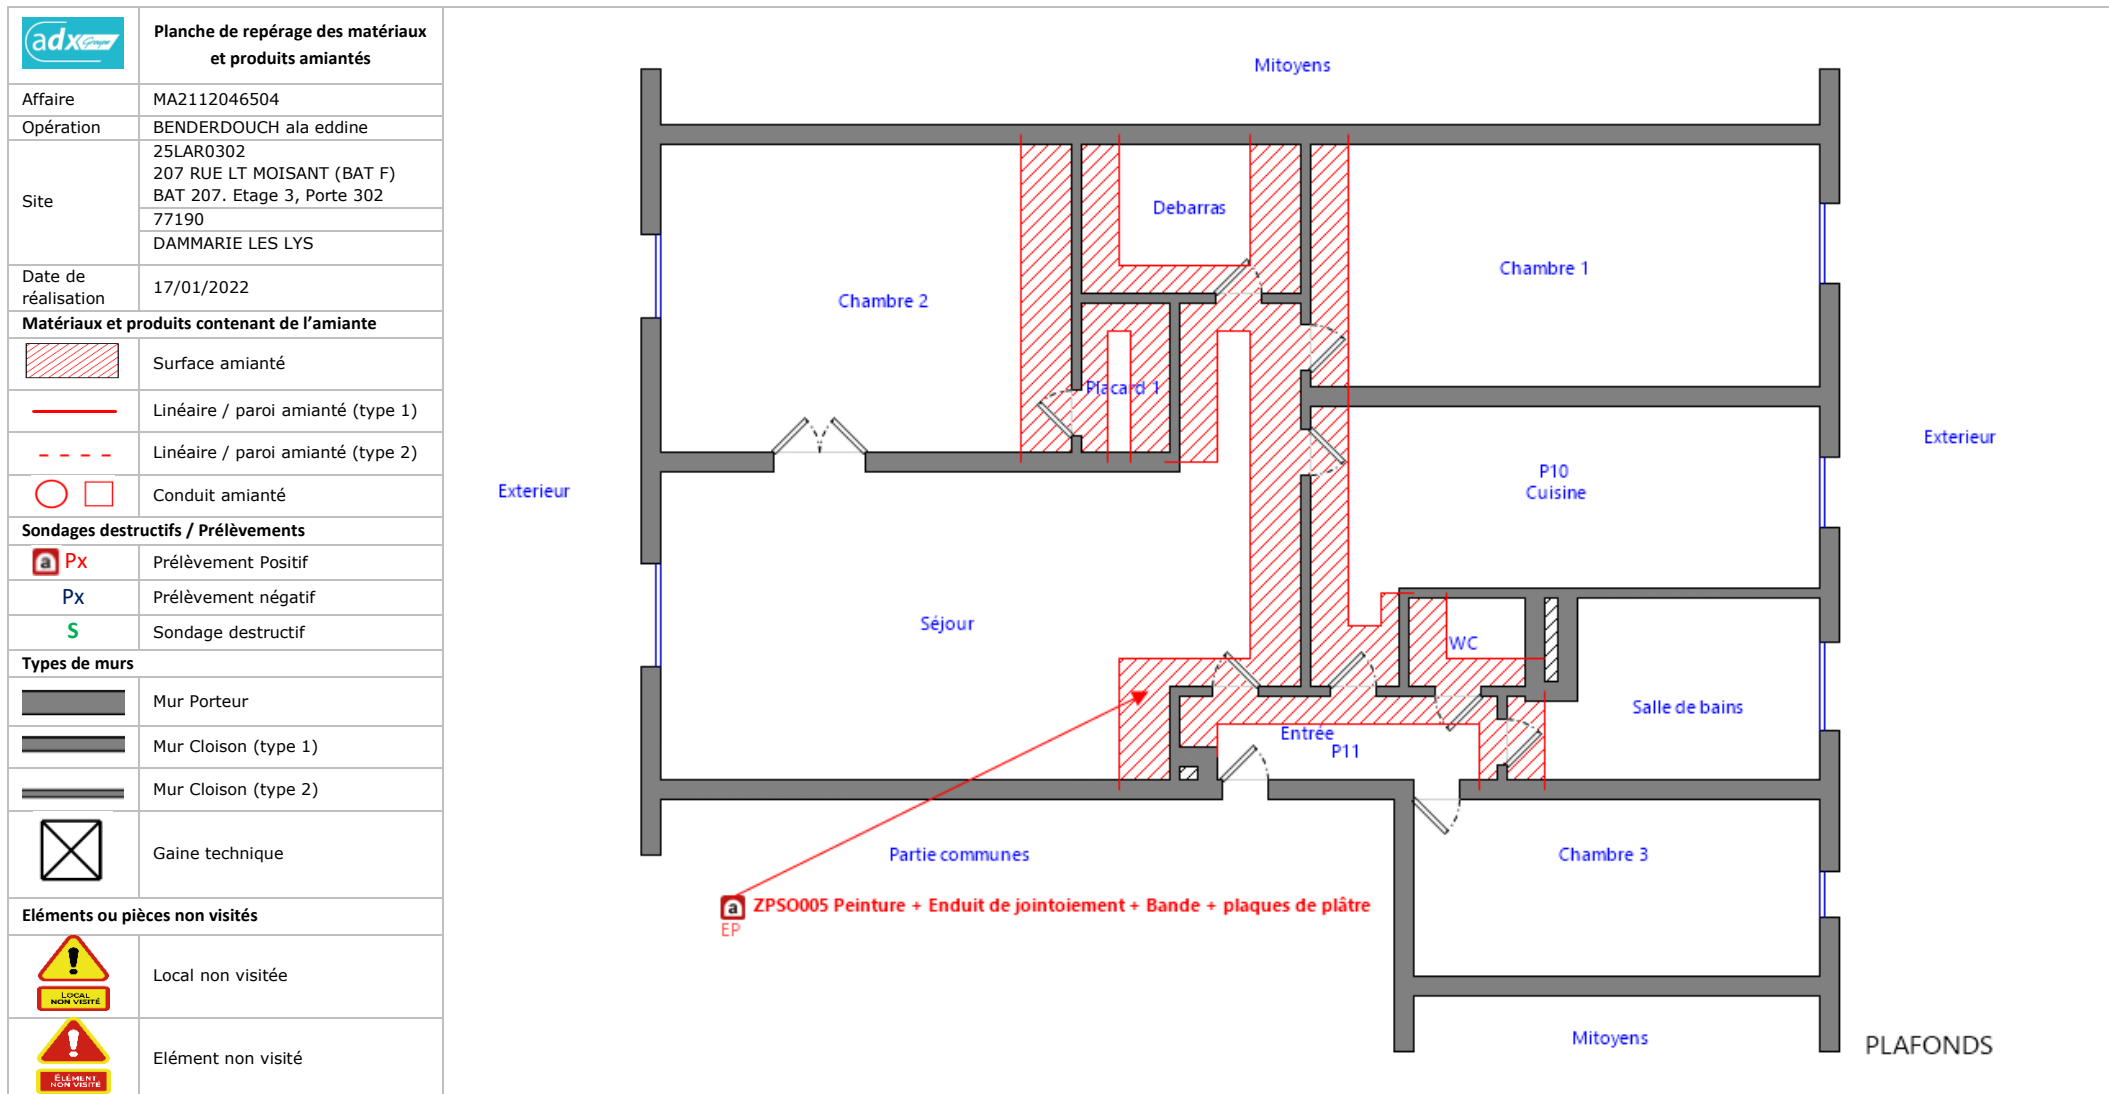
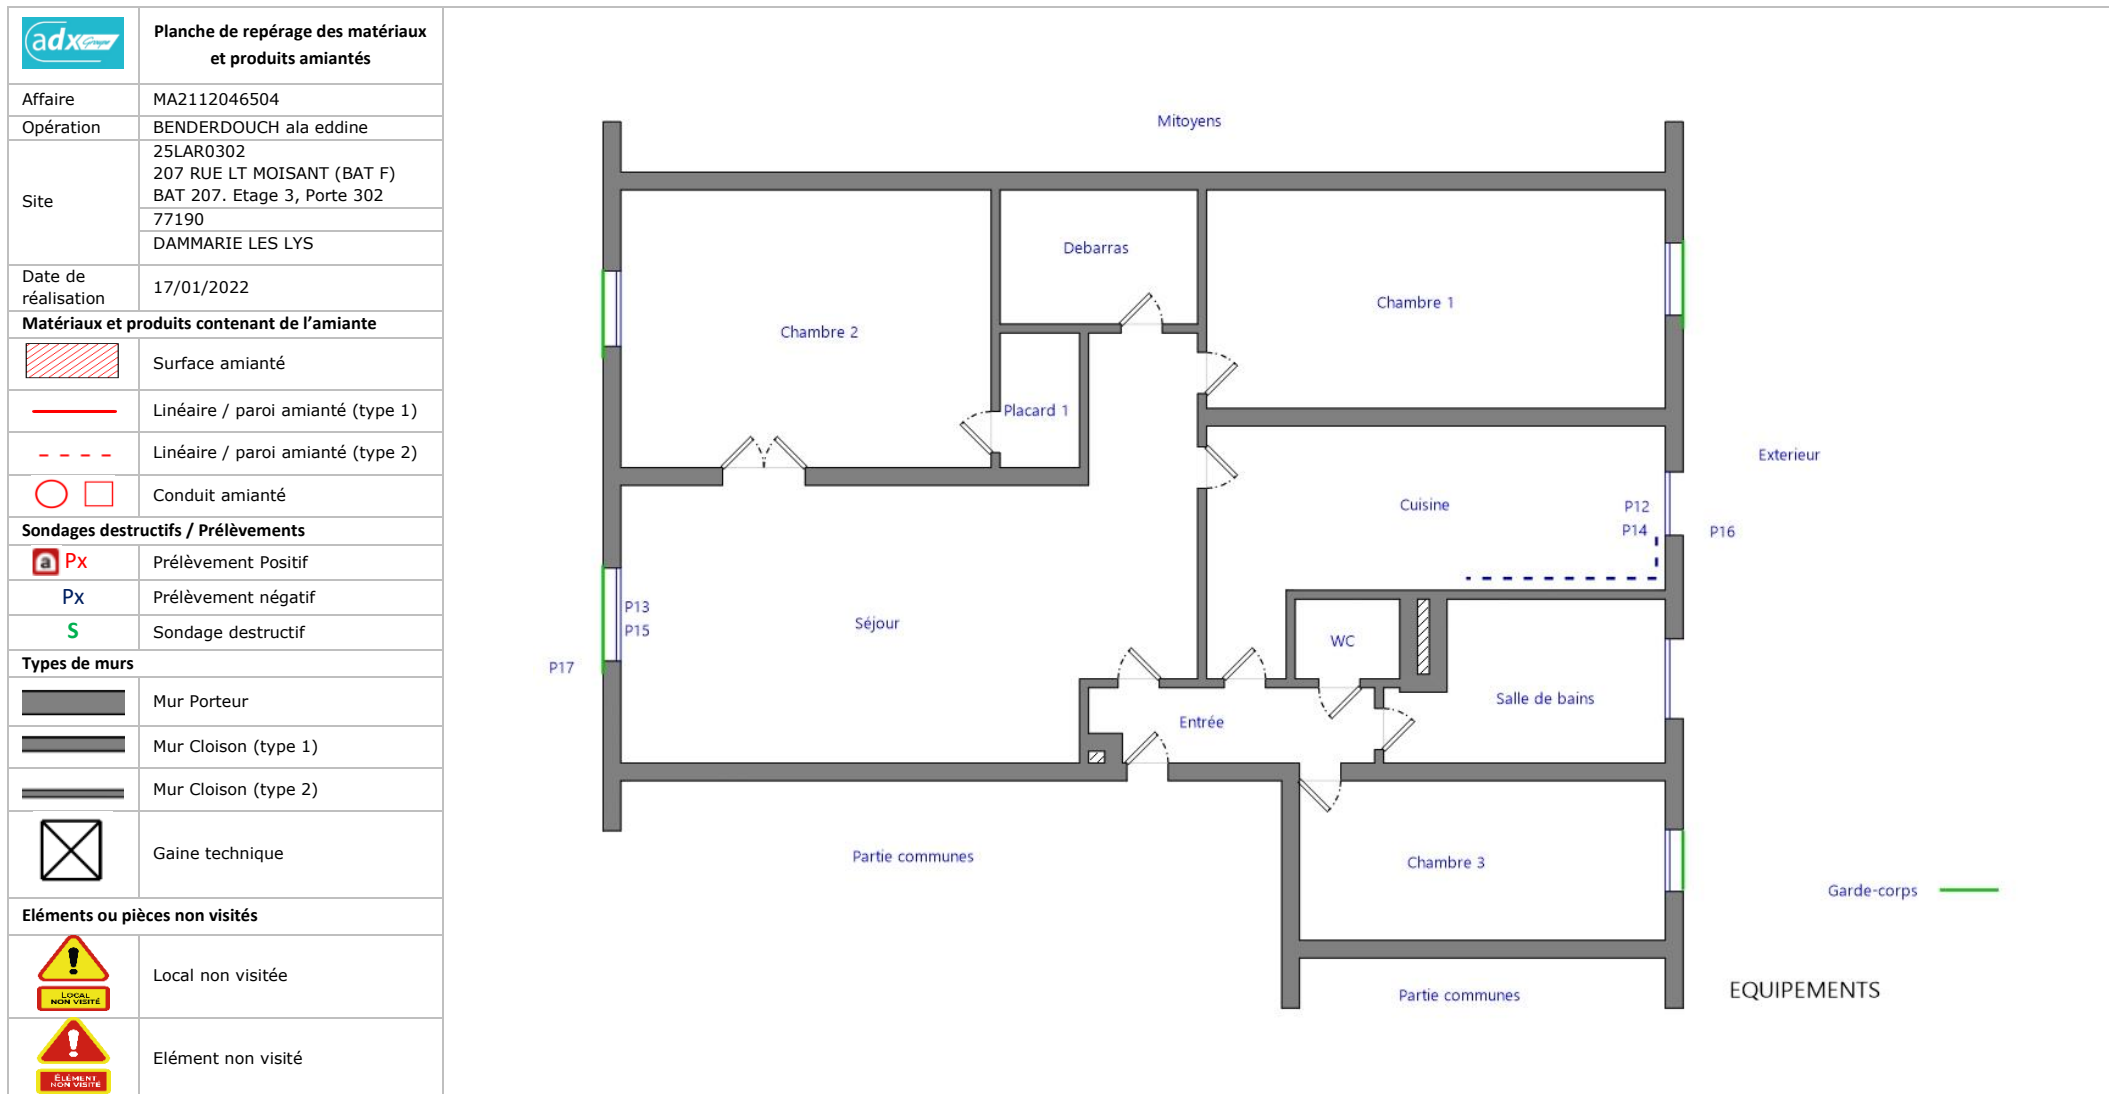
ZPSO	Niveau	Localisation	Zone	Description du prélèvement réalisé	Surface indicative
ZPSO005	3ème étage Porte 302	Entrée; Salle de bains; WC; Cuisine; Chambre 1; Debarras 1; Chambre 2; Placard 1; Séjour	Cloisons avec liaisons sur murs et plafonds	<p><b>Analyse : P008</b></p> <ul style="list-style-type: none"> <li>- Phase 2 Matériau de type maillage de fibres et liant (blanc) ; matériau de type système d'enduit peinture (blanc) ; matériau souple fibreux de type papier, carton (beige) ; matériau semi-dur de type enduit (brillant) (blanc) ; matériau souple fibreux de type papier, carton (marron) ; matériau semi-dur de type plâtre (blanc) (Présence d'amiante)</li> <li>- Phase 3 Matériau souple fibreux de type papier, carton (beige) (Absence d'amiante)</li> <li>- Phase 4 Matériau souple fibreux de type papier, carton (marron) (Absence d'amiante)</li> </ul> <p><b>Analyse : P009</b></p> <ul style="list-style-type: none"> <li>- Phase 2 Matériau de type maillage de fibres et liant (blanc) ; matériau souple fibreux de type papier, carton (marron) ; matériau de type peinture (beige) ; matériau souple fibreux de type papier, carton (gris) ; matériau semi-dur de type plâtre (blanc) (Absence d'amiante)</li> <li>- Phase 3 Matériau souple fibreux de type papier, carton (marron) (Absence d'amiante)</li> <li>- Phase 4 Matériau semi-dur de type plâtre (blanc) (Absence d'amiante)</li> </ul>	82.6m2
