# Rapport de repérage des matériaux et produits contenant de l'amiante avant réalisation de travaux dans un immeuble bâti

Numéro de dossier : MA2112046506  
Date d'édition : 20/04/2022

25LAR0402  
207 RUE LT MOISANT (BAT F)  
(25LAR0402)  
77190 DAMMARIE LES LYS  
Bat. 207; Etage 4; Porte 402  
Lot numéro 25LAR0402,

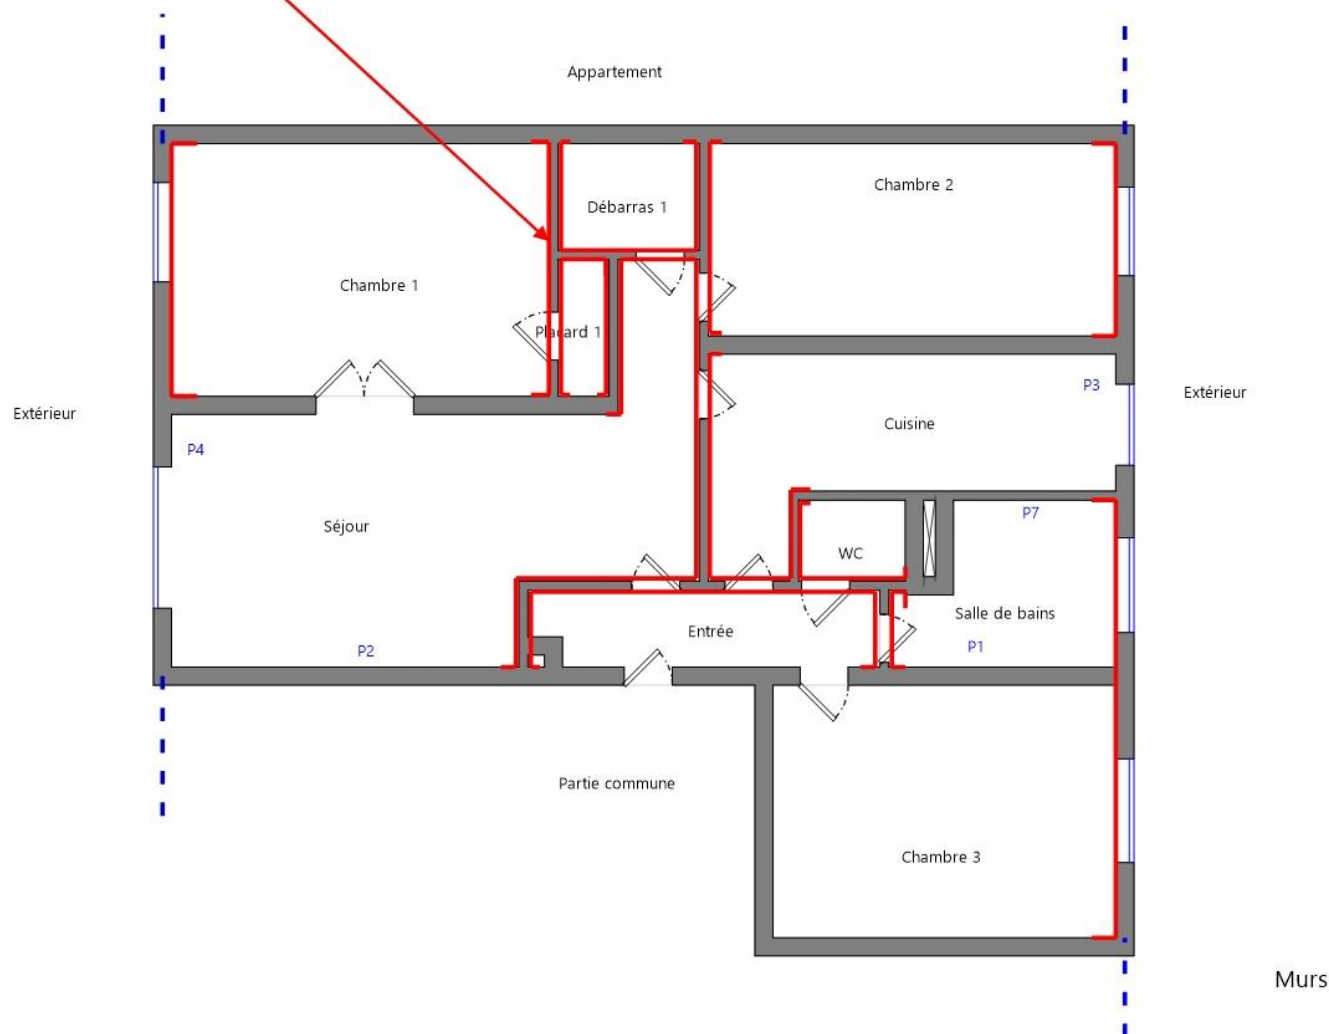
**a ZPSO011 Couche1: Peinture décorative (pailletées, gouttelettes, ...) + Couche2: Enduit de jointoiement des plaques de plâtre + Couche3: Bande + Couche4: plaques de plâtre**

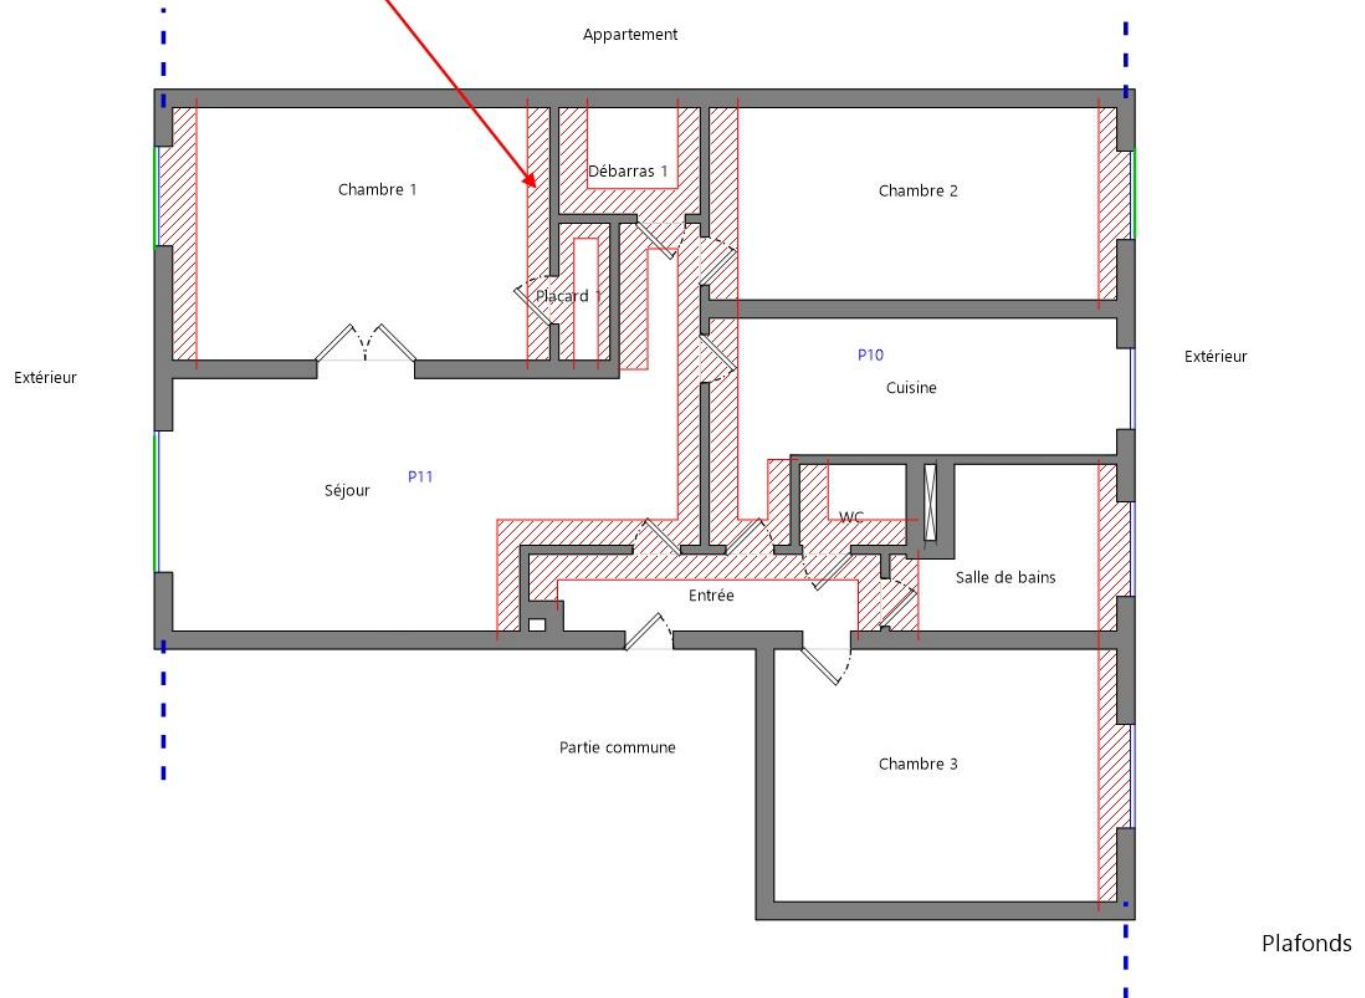
ZPSO011 Couche1: Peinture décorative (pailletées, gouttelettes, ...) + Couche2: Enduit de jointoiment des plaques de plâtre + Couche3: Bande + Couche4: plaques de plâtre

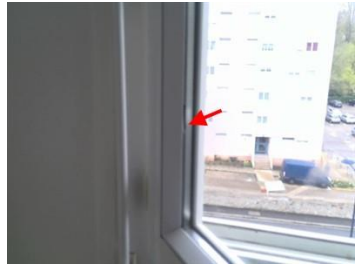
| ZPSO007 : Joint de mastic de vitrage | | | | | | |
|---|---|---|---|---|---|---|
| Cuisine | 2 | Fenêtres | Oui<br>Cuisine : Fenêtres | <u>Identifiant:</u> ZPSO007<br><u>Echantillon:</u><br>MA2112046506/P012, réf. labo.: 22RI015895-008<br>MA2112046506/P013, réf. labo.: 22RI015895-009<br><u>Description:</u> Joint de mastic de vitrage<br><u>Composant de la construction:</u> 2 - Parois verticales extérieures et Façades - Menuiseries extérieures<br><u>Partie à sonder:</u> Joint de mastic de vitrage<br><u>Justificatif:</u> Après analyse en laboratoire | <u>Analyse:</u><br>P012<br><u>Partie analysée par le laboratoire:</u><br>- Matériau souple de type joint (gris) : Absence d'amiante | |

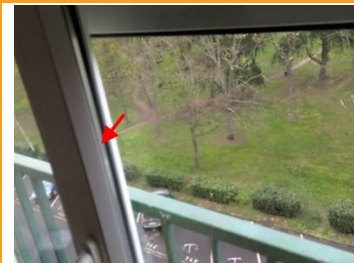
| Séjour | 5 | Fenêtres | Oui<br>Séjour : Fenêtres | <u>Identifiant:</u> ZPSO007<br><u>Echantillon:</u><br>MA2112046506/P012, réf. labo.: 22RI015895-008<br>MA2112046506/P013, réf. labo.: 22RI015895-009<br><u>Description:</u> Joint de mastic de vitrage<br><u>Composant de la construction:</u> 2 - Parois verticales extérieures et Façades - Menuiseries extérieures<br><u>Partie à sonder:</u> Joint de mastic de vitrage<br><u>Justificatif:</u> Après analyse en laboratoire | <u>Analyse:</u><br>P013<br><u>Partie analysée par le laboratoire:</u><br>- Matériau souple de type joint (gris) : Absence d'amiante | |

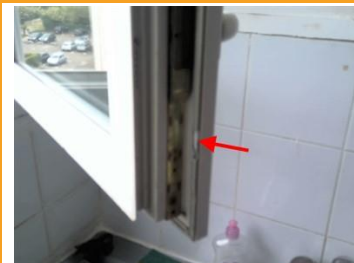
| Localisation | n° de sondage | Zone | Prélèvement effectué / Sondage et extension | Echantillon | Analyse | Photo |
|---|---|---|---|---|---|---|
| Cuisine | 2 | Fenêtres | Oui<br>Cuisine : Fenêtres | <u>Identifiant:</u> ZPSO008<br><u>Echantillon:</u><br>MA2112046506/P014, réf. labo.: 22RI015895-010<br>MA2112046506/P015, réf. labo.: 22RI015895-011<br><u>Description:</u> Joint de friction<br><u>Composant de la construction:</u> 2 - Parois verticales extérieures et Façades - Menuiseries extérieures<br><u>Partie à sonder:</u> Garniture de friction sur fenêtres<br><u>Justificatif:</u> Après analyse en laboratoire | <u>Analyse:</u><br>P014<br><u>Partie analysée par le laboratoire:</u><br>- Matériau souple de type joint (gris) : Absence d'amiante | |

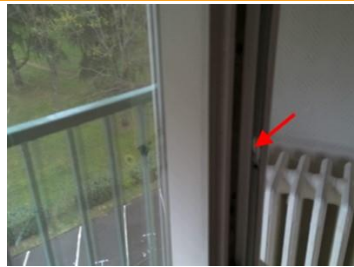
| Séjour | 5 | Fenêtres | Oui<br>Séjour : Fenêtres | <p><u>Identifiant:</u> ZPSO008</p> <p><u>Echantillon:</u><br/>MA2112046506/P014, réf. labo.: 22RI015895-010<br/>MA2112046506/P015, réf. labo.: 22RI015895-011</p> <p><u>Description:</u> Joint de friction</p> <p><u>Composant de la construction:</u> 2 - Parois verticales extérieures et Façades - Menuiseries extérieures</p> <p><u>Partie à sonder:</u> Garniture de friction sur fenêtres</p> <p><u>Justificatif:</u> Après analyse en laboratoire</p> | <p><u>Analyse:</u><br/>P015</p> <p><u>Partie analysée par le laboratoire:</u><br/>- Matériau souple de type joint (gris) : Absence d'amiante</p> | |

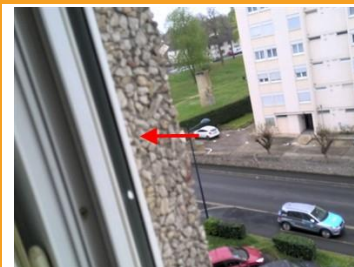
| Localisation | n° de sondage | Zone | Prélèvement effectué / Sondage et extension | Echantillon | Analyse | Photo |
|---|---|---|---|---|---|---|
| Cuisine | 2 | Fenêtres | Oui<br>Cuisine : Fenêtres | <p><u>Identifiant:</u> ZPSO009</p> <p><u>Echantillon:</u><br/>MA2112046506/P016, réf. labo.: 22RI015895-012<br/>MA2112046506/P017, réf. labo.: 22RI015895-013</p> <p><u>Description:</u> Joint d'étanchéité entre menuiserie et structure</p> <p><u>Composant de la construction:</u> 2 - Parois verticales extérieures et Façades - Menuiseries extérieures</p> <p><u>Partie à sonder:</u> Joint d'étanchéité entre menuiserie et structure</p> <p><u>Justificatif:</u> Après analyse en laboratoire</p> | <p><u>Analyse:</u><br/>P016</p> <p><u>Partie analysée par le laboratoire:</u><br/>- Matériau souple de type joint (blanc) : Absence d'amiante</p> | |

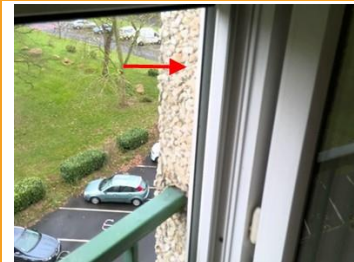
| Séjour | 5 | Fenêtres | Oui<br>Séjour : Fenêtres | <p><u>Identifiant:</u> ZPSO009</p> <p><u>Echantillon:</u><br/>MA2112046506/P016, réf. labo.: 22RI015895-012<br/>MA2112046506/P017, réf. labo.: 22RI015895-013</p> <p><u>Description:</u> Joint d'étanchéité entre menuiserie et structure</p> <p><u>Composant de la construction:</u> 2 - Parois verticales extérieures et Façades - Menuiseries extérieures</p> <p><u>Partie à sonder:</u> Joint d'étanchéité entre menuiserie et structure</p> <p><u>Justificatif:</u> Après analyse en laboratoire</p> | <p><u>Analyse:</u><br/>P017</p> <p><u>Partie analysée par le laboratoire:</u><br/>- Matériau souple de type joint (blanc) : Absence d'amiante</p> | |

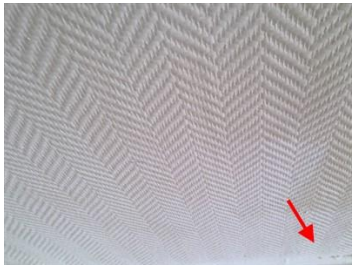
| Localisation | n° de sondage | Zone | Prélèvement effectué / Sondage et extension | Echantillon | Analyse | Photo |
|---|---|---|---|---|---|---|
| Salle de bains | 3 | Mur porteur | Oui<br>Salle de bains : Mur porteur | <p><u>Identifiant:</u> ZPSO001</p> <p><u>Echantillon:</u><br/>MA2112046506/P001, réf. labo.: 22RI015895-001<br/>MA2112046506/P002, réf. labo.: 22RI015895-002</p> <p><u>Description:</u> Couche1: Peinture + Couche2: Enduit à base de plâtre lissé ou taloché</p> <p><u>Composant de la construction:</u> 3 - Parois verticales intérieures - Revêtements de murs, poteaux, cloisons, gaines, coffres + 3 - Parois verticales intérieures - Murs et cloisons maçonnés</p> <p><u>Partie à sonder:</u> Couche1: Peinture + Couche2: Enduit à base de plâtre lissé ou taloché</p> <p><u>Justificatif:</u> Après analyse en laboratoire</p> | <p><u>Analyse:</u><br/>P001</p> <p><u>Partie analysée par le laboratoire:</u><br/>- Phase 2 Matériau de type maillage de fibres et liant (blanc) ; matériau de type système d'enduit peinture (noir) ; matériau semi-dur de type ciment (gris)<br/>Absence d'amiante</p> | |

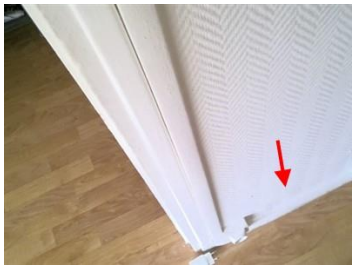
| Séjour | 8 | Mur porteur | Oui<br>Séjour : Mur porteur | <p><u>Identifiant:</u> ZPSO001</p> <p><u>Echantillon:</u><br/>MA2112046506/P001, réf. labo.: 22RI015895-001<br/>MA2112046506/P002, réf. labo.: 22RI015895-002</p> <p><u>Description:</u> Couche1: Peinture + Couche2: Enduit à base de plâtre lissé ou taloché</p> <p><u>Composant de la construction:</u> 3 - Parois verticales intérieures - Revêtements de murs, poteaux, cloisons, gaines, coffres + 3 - Parois verticales intérieures - Murs et cloisons maçonnés</p> <p><u>Partie à sonder:</u> Couche1: Peinture + Couche2: Enduit à base de plâtre lissé ou taloché</p> <p><u>Justificatif:</u> Après analyse en laboratoire</p> | <p><u>Analyse:</u><br/>P002</p> <p><u>Partie analysée par le laboratoire:</u><br/>- Phase 2 Matériau de type maillage de fibres et liant (blanc) ; matériau semi-dur de type ciment (gris)<br/>Absence d'amiante<br/>- Phase 3 Matériau semi-dur de type ciment (gris)<br/>Absence d'amiante</p> | |

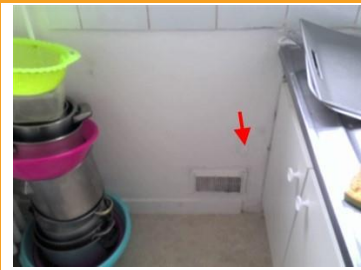
| Localisation | n° de sondage | Zone | Prélèvement effectué / Sondage et extension | Echantillon | Analyse | Photo |
|---|---|---|---|---|---|---|
| Cuisine | 1 | Mur donnant sur extérieur | Oui<br>Cuisine : Mur donnant sur extérieur | <u>Identifiant:</u> ZPSO002<br><u>Echantillon:</u><br>MA2112046506/P003, réf. labo.: 22RI015895-003<br>MA2112046506/P004, réf. labo.: 22RI015895-004<br><u>Description:</u> Peinture + Enduit à base de plâtre<br><u>Composant de la construction:</u> 3 - Parois verticales intérieures - Murs et cloisons maçonnés<br><u>Partie à sonder:</u> Peinture + Enduit à base de plâtre<br><u>Justificatif:</u> Après analyse en laboratoire | <u>Analyse:</u><br>P003<br><u>Partie analysée par le laboratoire:</u><br>- Phase 2 Matériau de type maillage de fibres et liant (blanc) ; matériau de type système d'enduit peinture (vert) ; matériau semi-dur de type ciment (gris)<br>Absence d'amiante | |

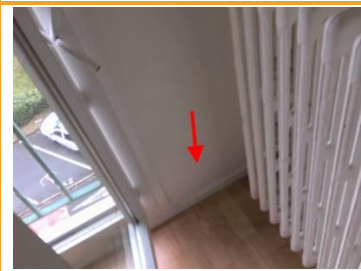
| Localisation | n° de sondage | Zone | Prélèvement effectué / Sondage et extension | Echantillon | Analyse | Photo |
|---|---|---|---|---|---|---|
| Séjour | 2 | Mur donnant sur extérieur | Oui<br>Séjour : Mur donnant sur extérieur | <u>Identifiant:</u> ZPSO002<br><u>Echantillon:</u><br>MA2112046506/P003, réf. labo.: 22RI015895-003<br>MA2112046506/P004, réf. labo.: 22RI015895-004<br><u>Description:</u> Peinture + Enduit à base de plâtre<br><u>Composant de la construction:</u> 3 - Parois verticales intérieures - Murs et cloisons maçonnés<br><u>Partie à sonder:</u> Peinture + Enduit à base de plâtre<br><u>Justificatif:</u> Après analyse en laboratoire | <u>Analyse:</u><br>P004<br><u>Partie analysée par le laboratoire:</u><br>- Phase 2 Matériau de type maillage de fibres et liant (blanc) ; matériau semi-dur de type ciment (gris)<br>Absence d'amiante | |

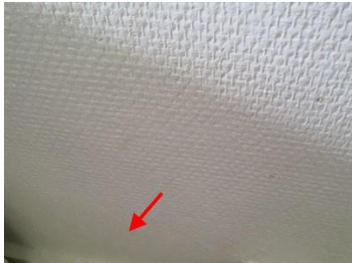
| Localisation | n° de sondage | Zone | Prélèvement effectué / Sondage et extension | Echantillon | Analyse | Photo |
|---|---|---|---|---|---|---|
| Salle de bains | 2 | Cloison | Oui<br>Salle de bains : Cloison | <u>Identifiant:</u> ZPSO004<br><u>Réf. échantillon:</u> MA2112046506/P007<br><u>Réf. laboratoire:</u> 22RI015895-005<br><u>Description:</u> Peinture + Enduit à base de plâtre<br><u>Composant de la construction:</u> 3 - Parois verticales intérieures - Murs et cloisons maçonnés<br><u>Partie à sonder:</u> Peinture + Enduit à base de plâtre<br><u>Justificatif:</u> Après analyse en laboratoire | <u>Analyse:</u><br>P007<br><u>Partie analysée par le laboratoire:</u><br>- Phase 2 Matériau de type maillage de fibres et liant (blanc) ; matériau de type système d'enduit peinture (beige) ; matériau semi-dur de type ciment (gris)<br>Absence d'amiante | |

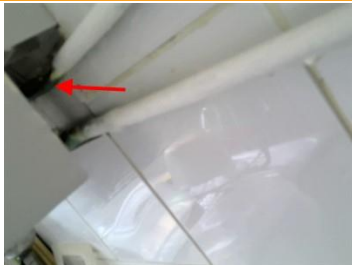
| Localisation | n° de sondage | Zone | Prélèvement effectué / Sondage et extension | Echantillon | Analyse | Photo |
|---|---|---|---|---|---|---|
| Cuisine | 1 | Faïence sur murs C, D | Oui<br>Cuisine : Mur D | <u>Identifiant:</u> ZPSO010<br><u>Réf. échantillon:</u> MA2112046506/P018<br><u>Réf. laboratoire:</u> 22RI015895-014<br><u>Description:</u> Couche1: Colle de faïence + Couche2: Joint de faïence<br><u>Composant de la construction:</u> 3 - Parois verticales intérieures - Revêtements de murs, poteaux, cloisons, gaines, coffres<br><u>Partie à sonder:</u> Couche1: Colle de faïence + Couche2: Joint de faïence<br><u>Justificatif:</u> Après analyse en laboratoire | <u>Analyse:</u><br>P018<br><u>Partie analysée par le laboratoire:</u><br>- Matériau de type peinture (blanc) ; matériau dur de type ciment-colle (blanc) : Absence d'amiante | |

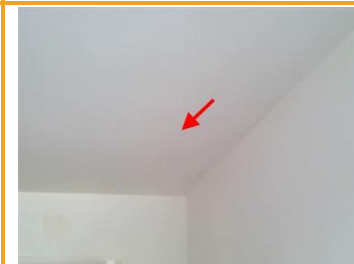
| Cuisine | 4 | Plafond | Oui<br>Cuisine : Plafond | <u>Identifiant:</u> ZPSO006<br><u>Echantillon:</u><br>MA2112046506/P010, réf. labo.: 22RI015895-006<br>MA2112046506/P011, réf. labo.: 22RI015895-007<br><u>Description:</u> Peinture + Enduit à base de plâtre<br><u>Composant de la construction:</u> 4 - Plafonds et faux plafonds - Plafonds<br><u>Partie à sonder:</u> Peinture + Enduit à base de plâtre<br><u>Justificatif:</u> Après analyse en laboratoire | <u>Analyse:</u><br>P010<br><u>Partie analysée par le laboratoire:</u><br>- Matériau de type système d'enduit peinture (blanc) ; matériau semi-dur de type ciment (gris) : Absence d'amiante | |

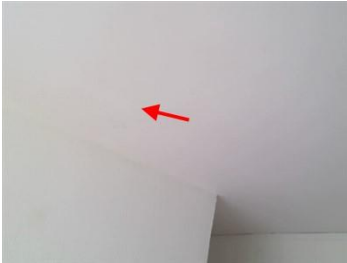
| Séjour | 8 | Plafond | Oui<br>Séjour : Plafond | <p><u>Identifiant:</u> ZPSO006</p> <p><u>Echantillon:</u><br/>MA2112046506/P010, réf. labo.: 22RI015895-006<br/>MA2112046506/P011, réf. labo.: 22RI015895-007</p> <p><u>Description:</u> Peinture + Enduit à base de plâtre</p> <p><u>Composant de la construction:</u> 4 - Plafonds et faux plafonds - Plafonds</p> <p><u>Partie à sonder:</u> Peinture + Enduit à base de plâtre</p> <p><u>Justificatif:</u> Après analyse en laboratoire</p> | <p><u>Analyse:</u><br/>P011</p> <p><u>Partie analysée par le laboratoire:</u><br/>- Matériau de type peinture (blanc) ; matériau semi-dur de type plâtre (blanc) : Absence d'amiante</p> | |
