Rapport de Repérage Amiante avant réalisation de travaux dans un immeuble bâti

Numéro de dossier : MA2112046480
Date d'intervention : 07/01/2022

25LAS0001
221 RUE LT MOISANT (BAT F)
(RAAT25LAS0001)
77190 DAMMARRIE LES LYS
Bat.221 ; Etage RDC ; Porte 0001

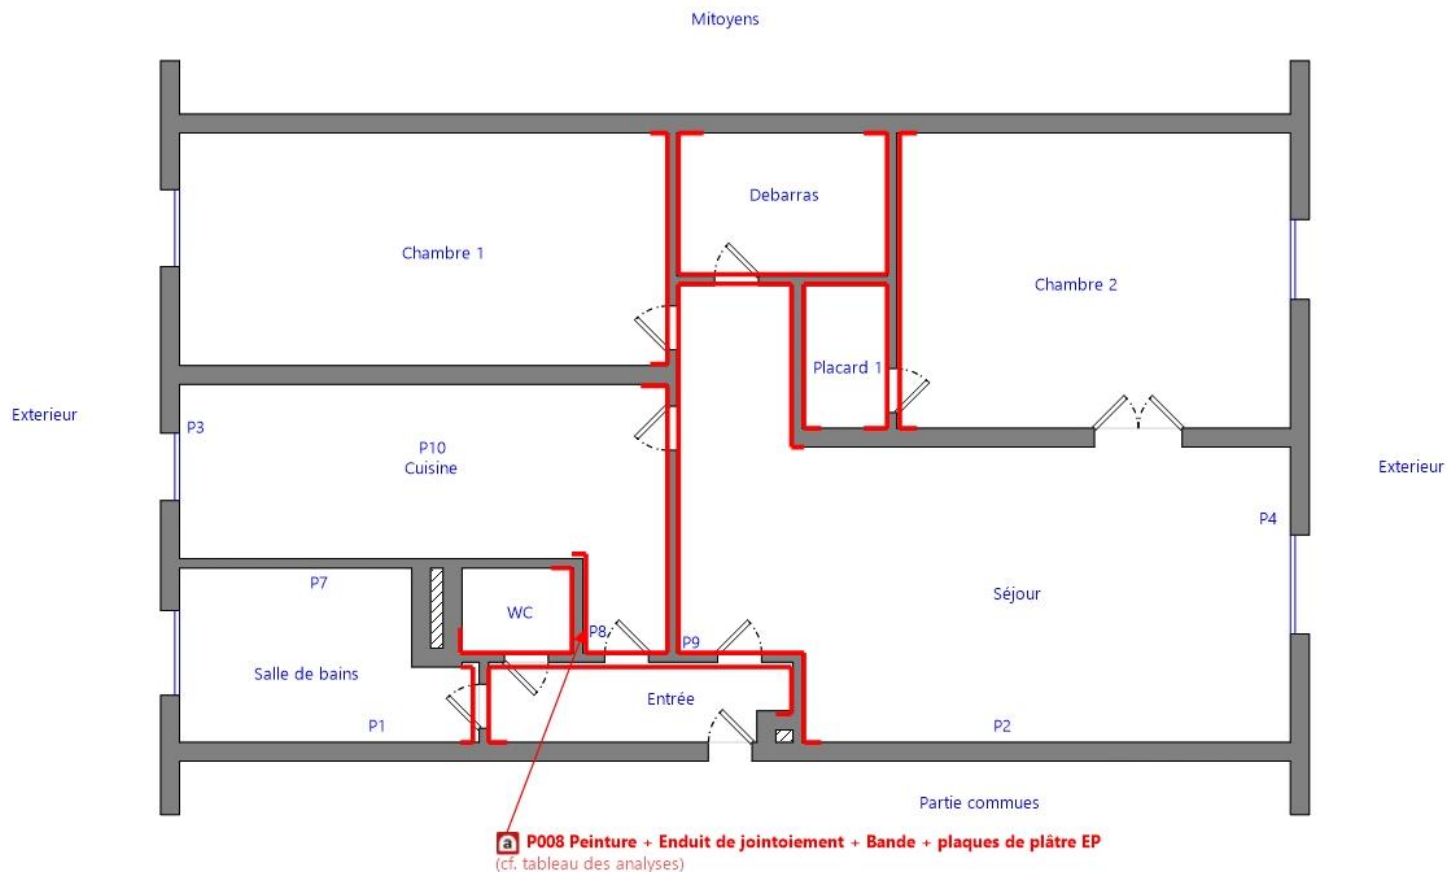
Planche de repérage des matériaux et produits amiantés
Affaire	MA2112046480
Opération	LANDREIN christelle
Site	25LAS0001 221 RUE LT MOISANT (BAT F) (RAAT25LAS0001)
	77190 DAMMARIÉ LES LYS
Date de réalisation	13/01/2022
Matériaux et produits contenant de l'amiante	
	Surface amianté
	Linéaire / paroi amianté (type 1)
	Linéaire / paroi amianté (type 2)
	Conduit amianté
Sondages destructifs / Prélèvements	
	Px Prélèvement Positif
	Px Prélèvement négatif
	Sondage destructif
Types de murs	
	Mur Porteur
	Mur Cloison (type 1)
	Mur Cloison (type 2)
	Gaine technique
Éléments ou pièces non visités	
	Local non visitée
	Élément non visité

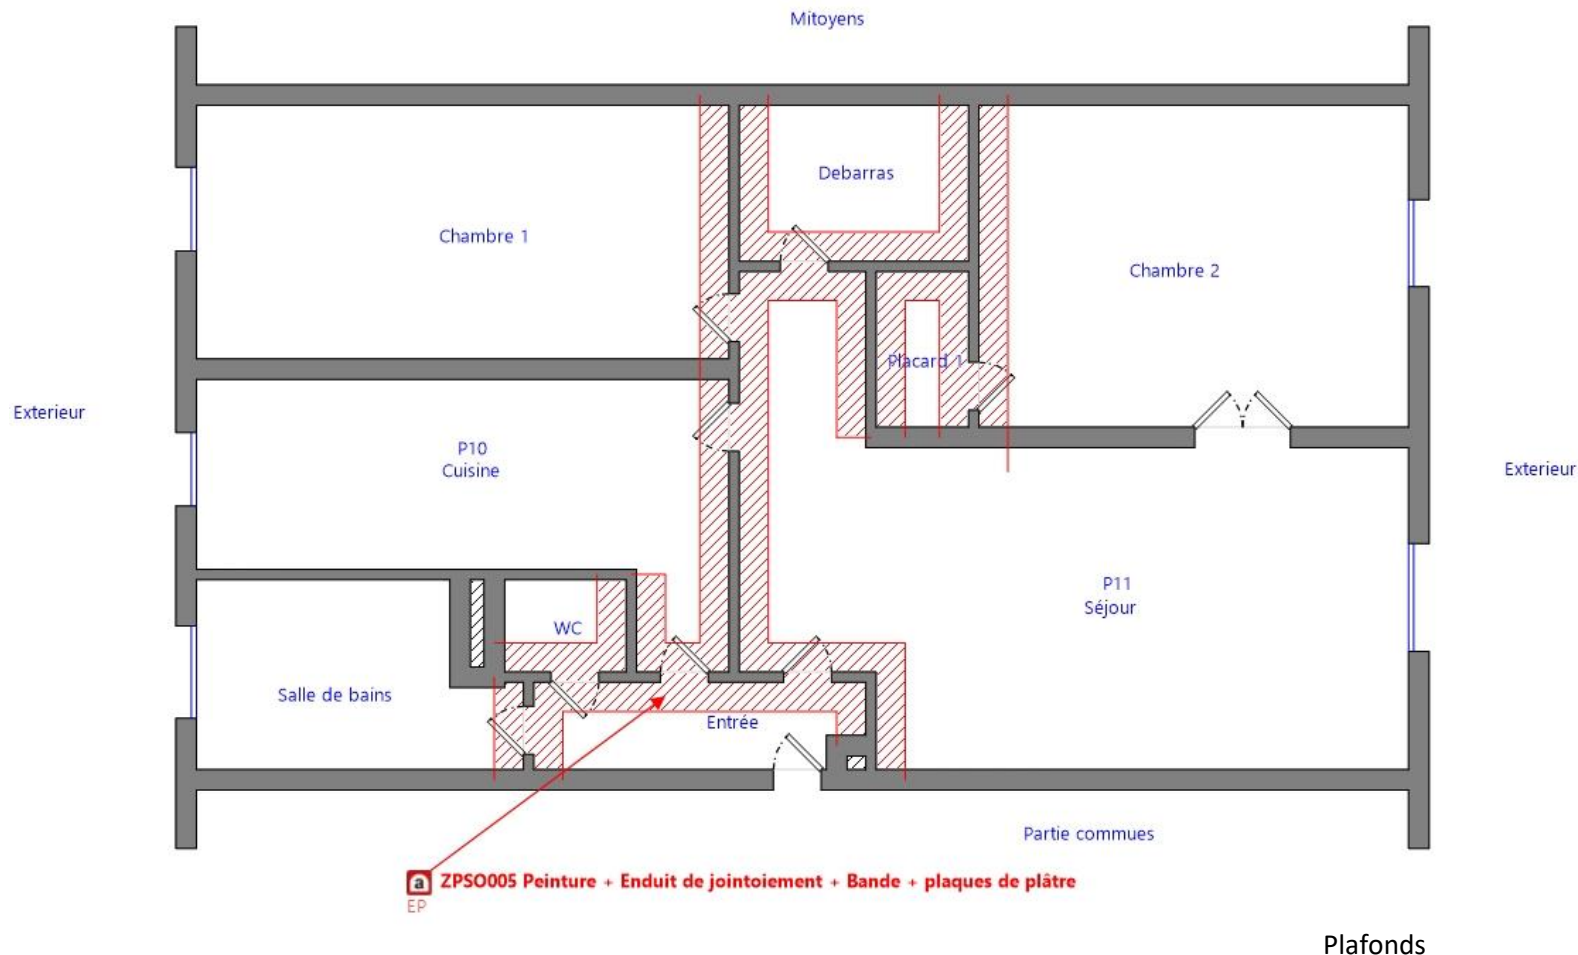
Planche de repérage des matériaux et produits amiantés
Affaire	MA2112046480
Opération	LANDREIN christelle
Site	25LAS0001
	221 RUE LT MOISANT (BAT F) (RAAT25LAS0001)
	77190 DAMMARIÉ LES LYS
Date de réalisation	13/01/2022
Matériaux et produits contenant de l'amiante	
	Surface amianté
	Linéaire / paroi amianté (type 1)
	Linéaire / paroi amianté (type 2)
	Conduit amianté
Sondages destructifs / Prélèvements	
	Px Prélèvement Positif
	Px Prélèvement négatif
	Sondage destructif
Types de murs	
	Mur Porteur
	Mur Cloison (type 1)
	Mur Cloison (type 2)
	Gaine technique
Eléments ou pièces non visités	
	Local non visitée
	Elément non visité

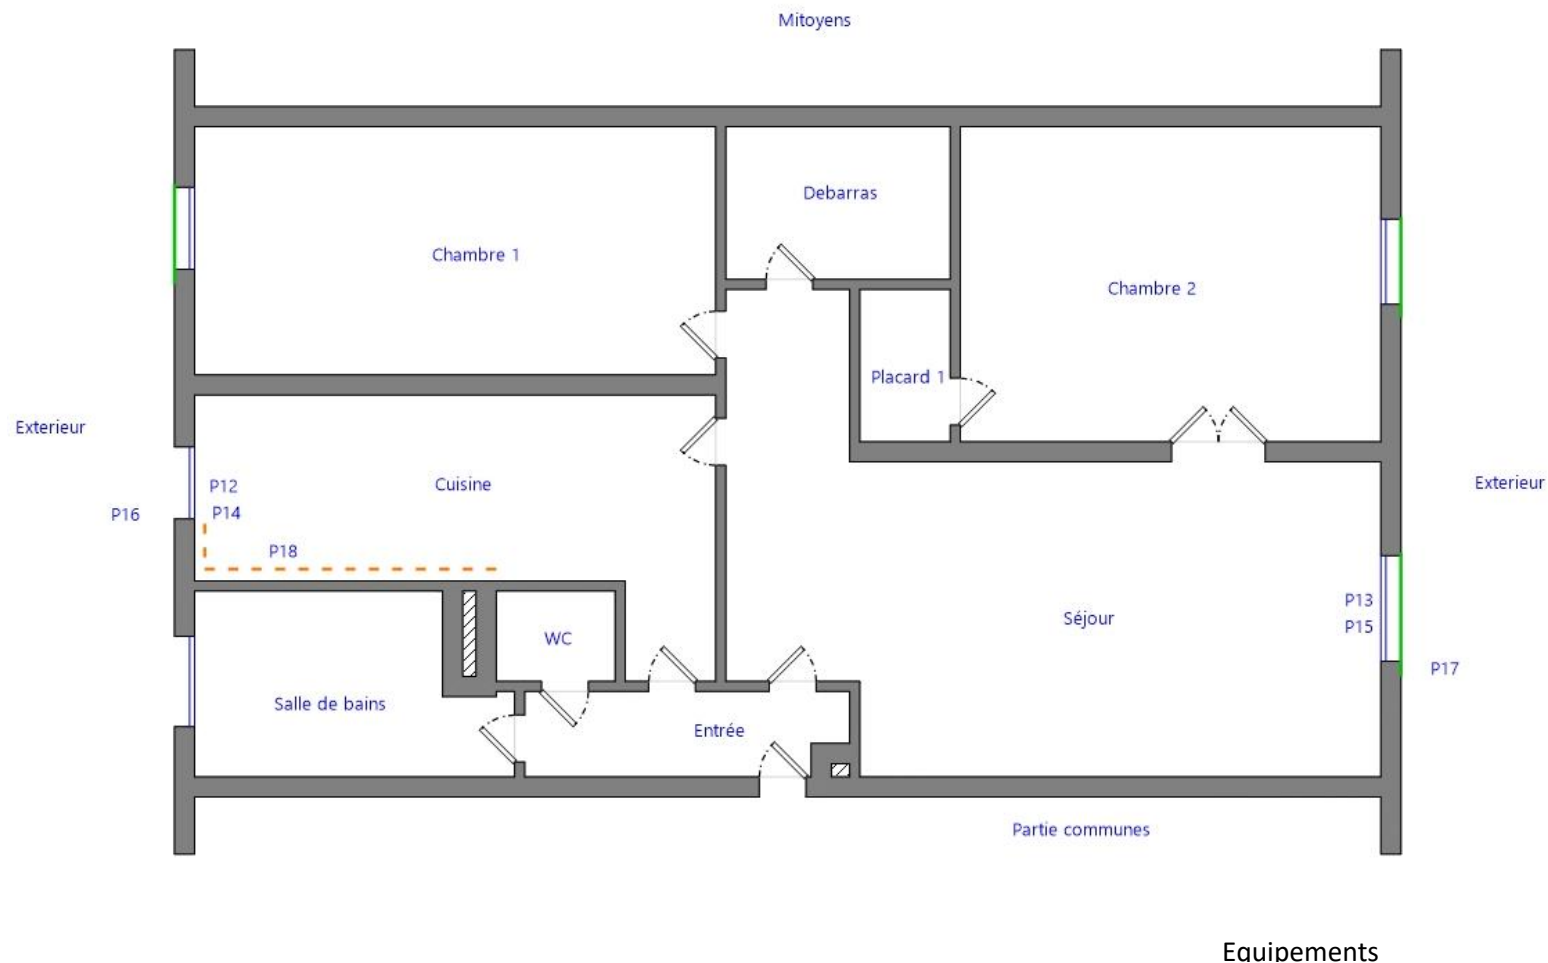
Planche de repérage des matériaux et produits amiantés
Affaire	MA2112046480
Opération	LANDREIN christelle
Site	25LAS0001 221 RUE LT MOISANT (BAT F) (RAAT25LAS0001)
	77190
	DAMMARIÉ LES LYS
Date de réalisation	13/01/2022
Matériaux et produits contenant de l'amiante	
	Surface amianté
	Linéaire / paroi amianté (type 1)
	Linéaire / paroi amianté (type 2)
	Conduit amianté
Sondages destructifs / Prélèvements	
	Prélèvement Positif
	Prélèvement négatif
	Sondage destructif
Types de murs	
	Mur Porteur
	Mur Cloison (type 1)
	Mur Cloison (type 2)
	Gaine technique
Éléments ou pièces non visités	
	Local non visité
	Élément non visité
