# Rapport de Repérage Amiante avant réalisation de travaux dans un immeuble bâti

Numéro de dossier : MA2112046520  
Date d'intervention : 07/01/2022

25LAS0002  
221 RUE LT MOISANT (BAT F)  
77190 DAMMARIE LES LYS  
BAT 221. Etage RDC, Porte 2

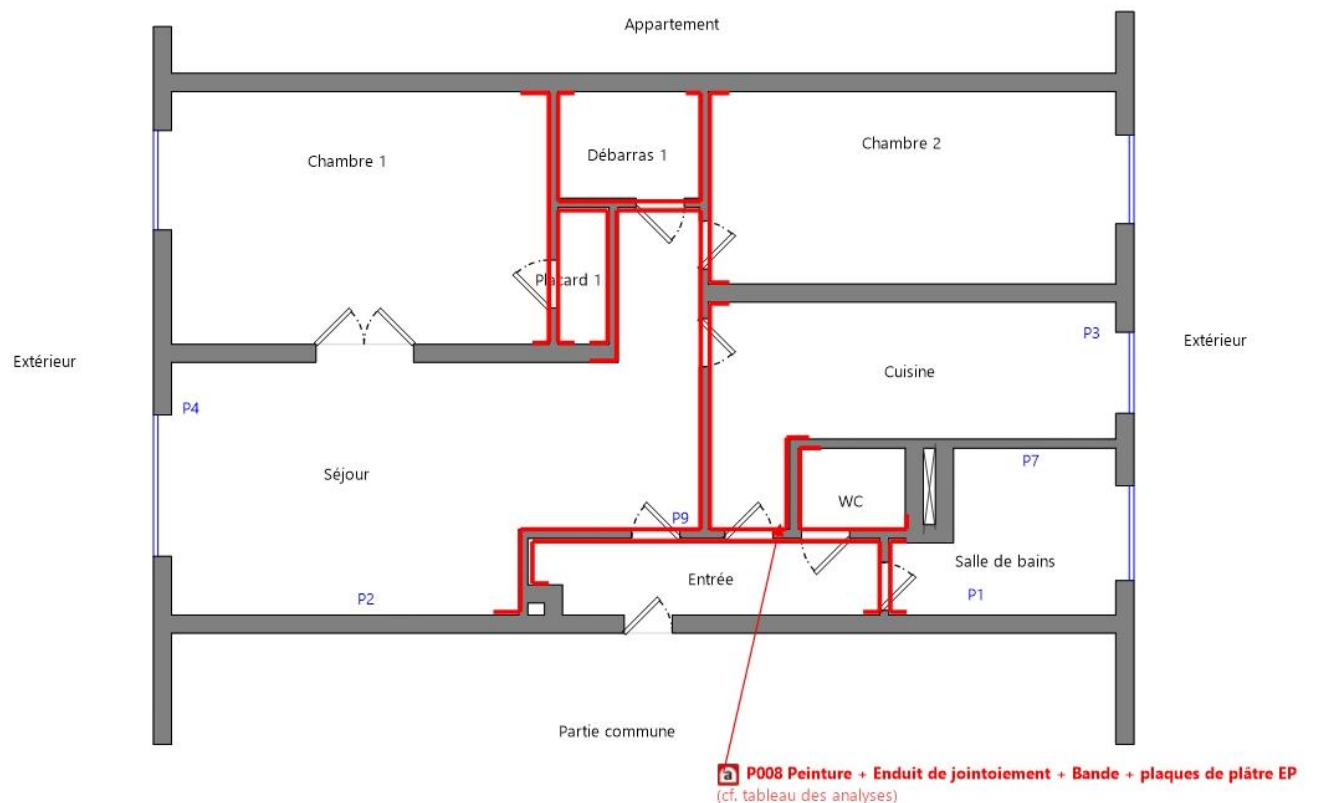
Murs

ZPSO	Niveau	Localisation	Zone	Description du prélèvement réalisé	Surface indicative
ZPSO005	Rez de chaussée Porte 2	Entrée; WC; Salle de bains; Cuisine; Chambre 1; Chambre 2; Placard 1; Séjour; Debarras 1	Cloisons avec liaisons sur murs et plafonds	<p>Analyse : P008</p> <ul style="list-style-type: none"> <li>- Phase 2 Matériau de type maillage de fibres et liant (blanc) ; matériau de type système d'enduit peinture (blanc) ; matériau souple fibreux de type papier, carton (blanc) ; matériau semi-dur de type enduit (blanc) ; matériau souple fibreux de type papier, carton (marron) ; matériau semi-dur de type plâtre (blanc) (Présence d'amiante)</li> <li>- Phase 3 Matériau souple fibreux de type papier, carton (blanc) (Absence d'amiante)</li> <li>- Phase 4 Matériau souple fibreux de type papier, carton (marron) (Absence d'amiante)</li> </ul> <p>Analyse : P009</p> <ul style="list-style-type: none"> <li>- Phase 2 Matériau souple fibreux de type papier, carton (blanc) (Absence d'amiante)</li> <li>- Phase 3 Matériau de type maillage de fibres et liant (blanc) ; matériau de type maillage de fibres et liant (beige) ; matériau semi-dur de type enduit (blanc) ; matériau souple fibreux de type papier, carton (blanc) ; matériau de type peinture (gris) ; matériau de type peinture (beige) ; matériau souple fibreux de type papier, carton (marron) ; matériau semi-dur de type plâtre (blanc) (Absence d'amiante)</li> <li>- Phase 4 Matériau souple fibreux de type papier, carton (marron) (Absence d'amiante)</li> <li>- Phase 5 Matériau semi-dur de type plâtre (blanc) (Absence d'amiante)</li> </ul>	82.6m <sup>2</sup>
