# Rapport de Repérage Amiante avant réalisation de travaux dans un immeuble bâti

Numéro de dossier : MA2112046528  
Date d'intervention : 12/01/2022

25LAS0101  
221 RUE LT MOISANT (BAT F)  
BAT 221. Etage 1, Porte 101  
77190 DAMMARIE LES LYS

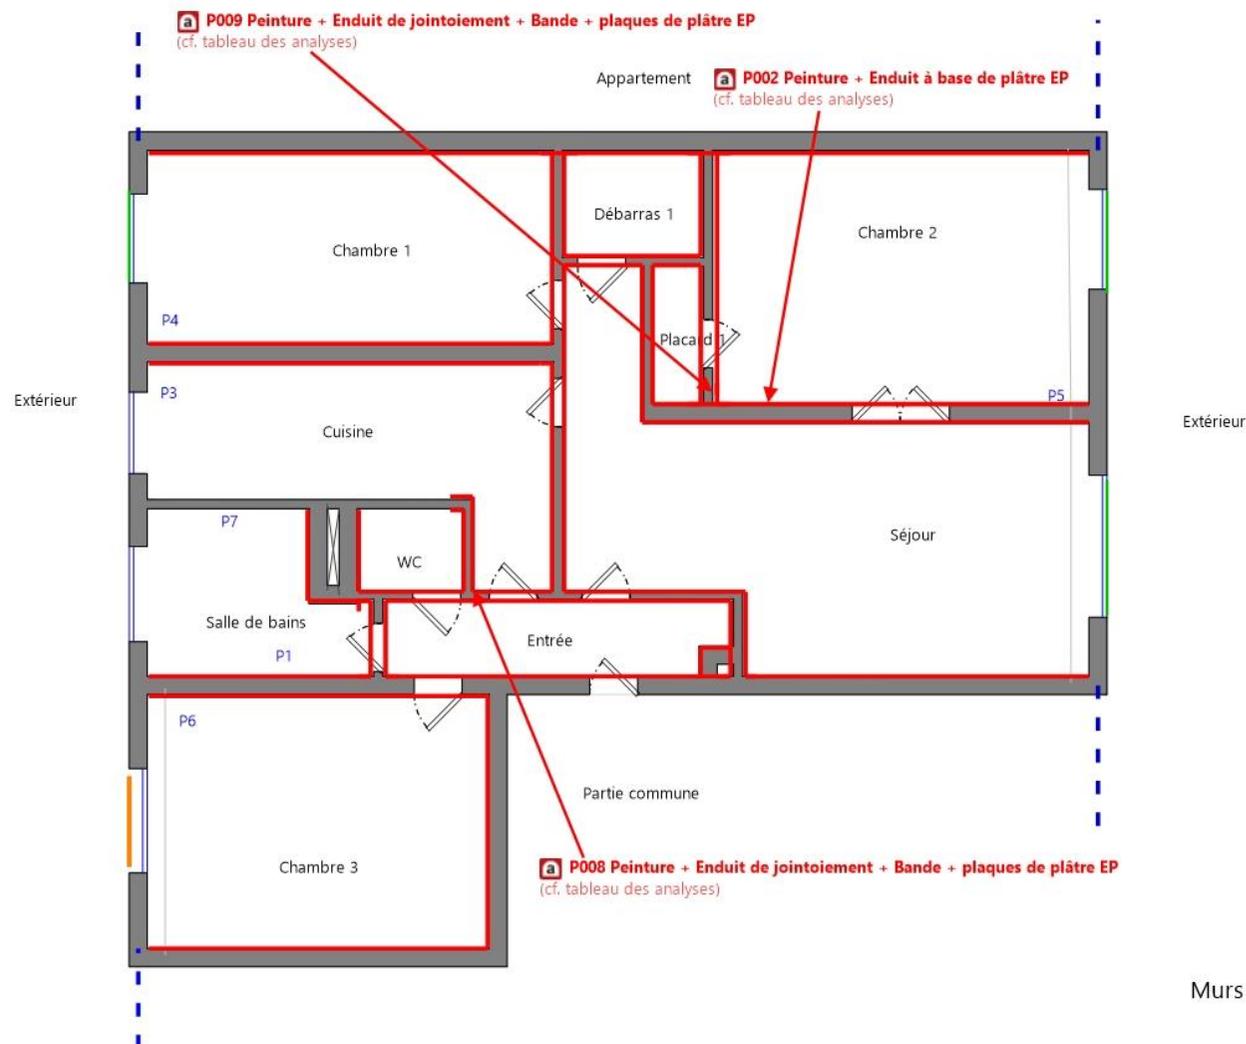
<b>Planche de repérage des matériaux et produits amiantés</b>
Affaire	MA2112046528
Opération	BENDERDOUCH ala eddine
Site	25LAS0101
	221 RUE LT MOISANT (BAT F)
	BAT 221. Etage 1, Porte 101
	77190
	DAMMARIÉ LES LYS
Date de réalisation	21/01/2022
<b>Matériaux et produits contenant de l'amiante</b>	
	Surface amianté
	Linéaire / paroi amianté (type 1)
	Linéaire / paroi amianté (type 2)
	Conduit amianté
<b>Sondages destructifs / Prélèvements</b>	
	Px Prélèvement Positif
	Px Prélèvement négatif
	Sondage destructif
<b>Types de murs</b>	
	Mur Porteur
	Mur Cloison (type 1)
	Mur Cloison (type 2)
	Gaine technique
<b>Éléments ou pièces non visités</b>	
	Local non visitée
	Élément non visité

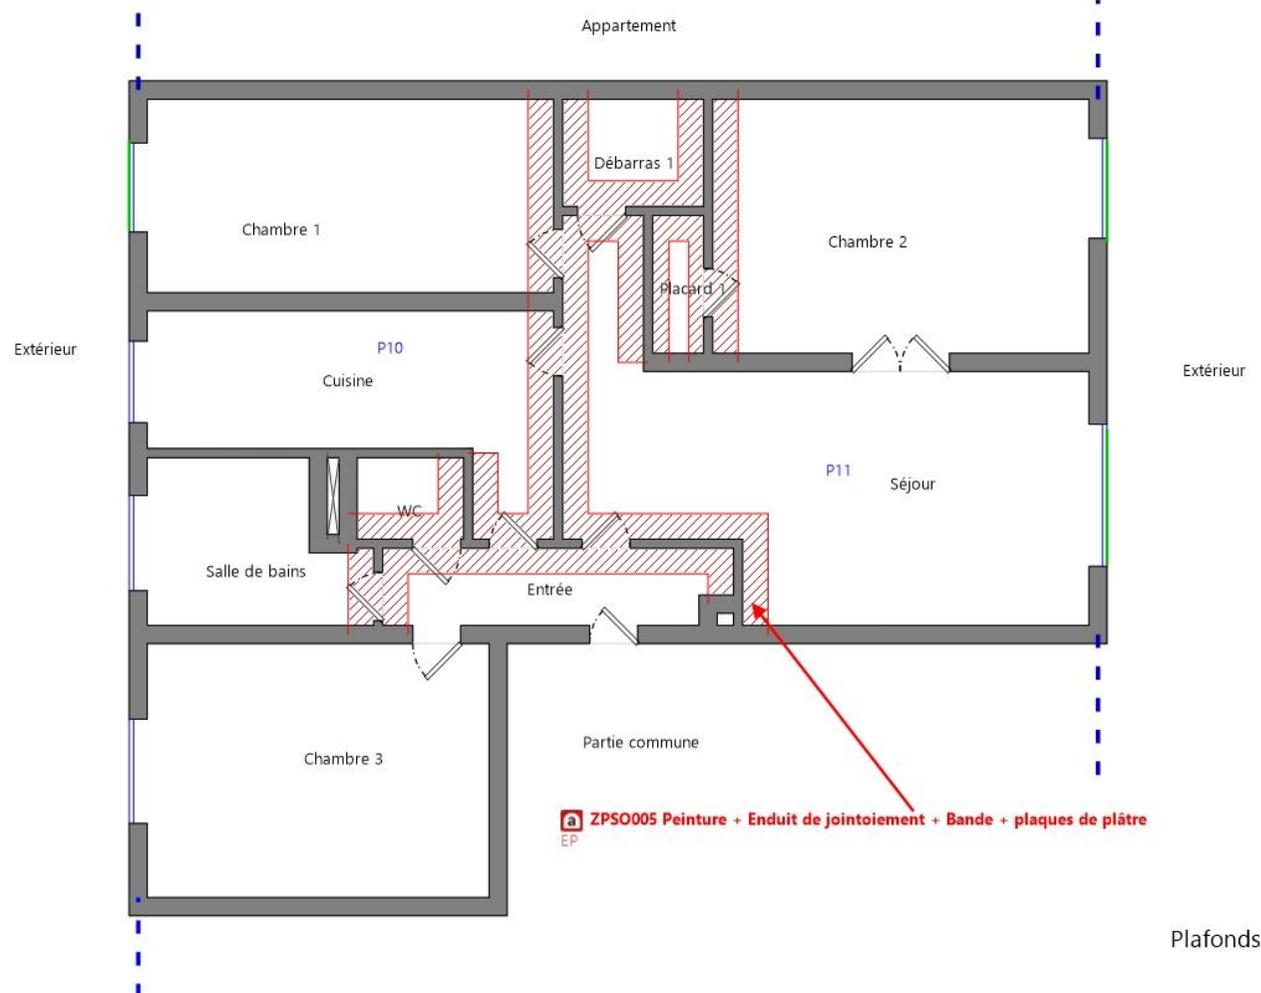
<b>Planche de repérage des matériaux et produits amiantés</b>
Affaire	MA2112046528
Opération	BENDERDOUCH ala eddine
Site	25LAS0101
	221 RUE LT MOISANT (BAT F)
	BAT 221. Etage 1, Porte 101
	77190
	DAMMARIÉ LES LYS
Date de réalisation	21/01/2022
<b>Matériaux et produits contenant de l'amiante</b>	
	Surface amianté
	Linéaire / paroi amianté (type 1)
	Linéaire / paroi amianté (type 2)
	Conduit amianté
<b>Sondages destructifs / Prélèvements</b>	
	Px Prélèvement Positif
	Px Prélèvement négatif
	S Sondage destructif
<b>Types de murs</b>	
	Mur Porteur
	Mur Cloison (type 1)
	Mur Cloison (type 2)
	Gaine technique
<b>Éléments ou pièces non visités</b>	
	Local non visitée
	Élément non visité

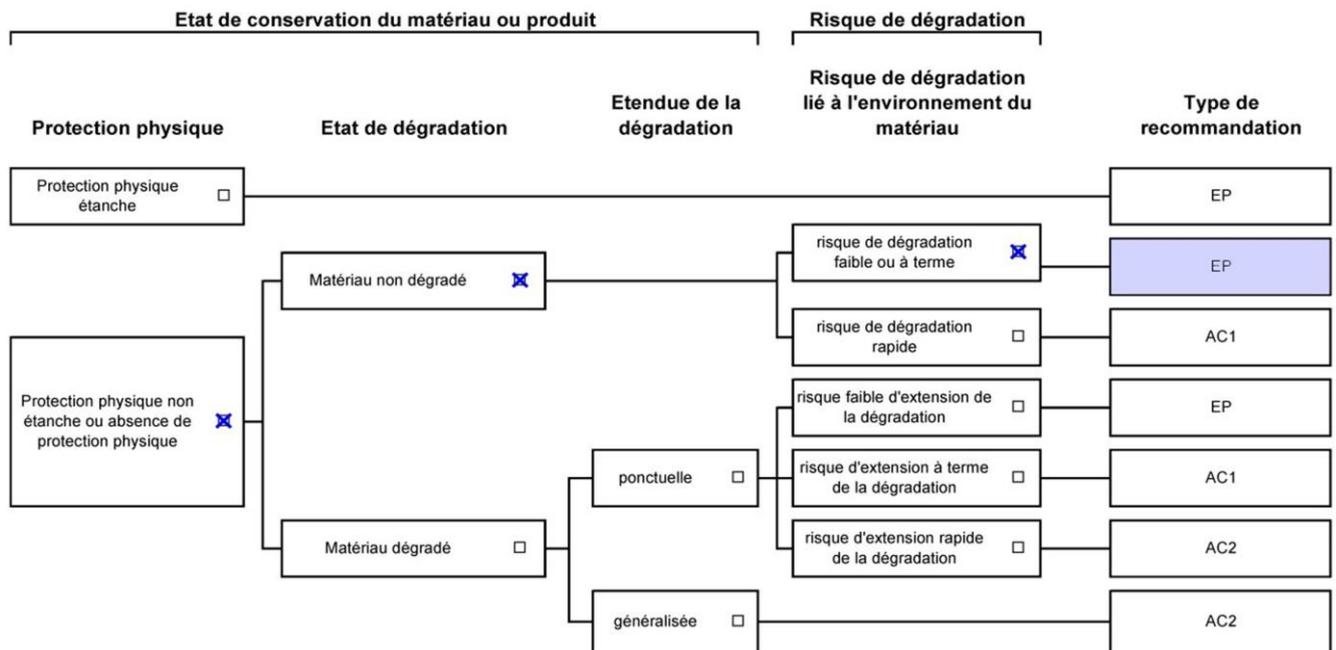
Matériau : Peinture + Enduit de jointoiment + Bande + plaques de plâtre

Résultat EP (Z-III-RF)

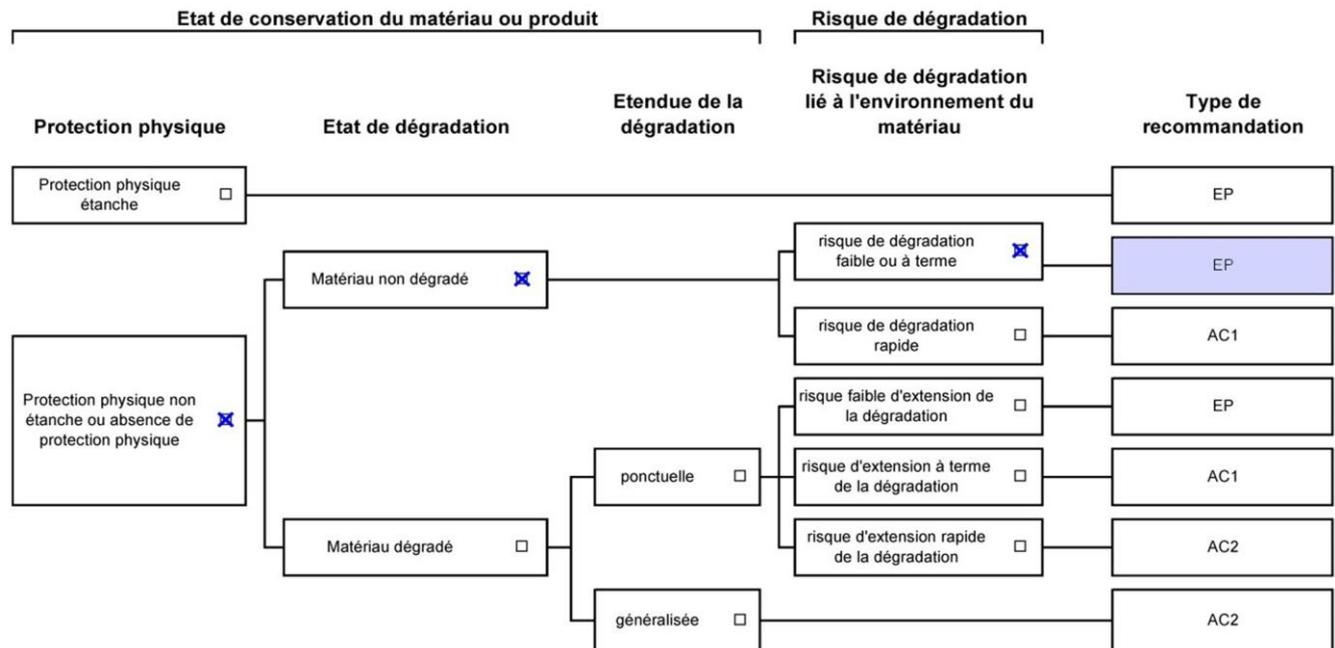
Matériau : Peinture + Enduit de jointoiment + Bande + plaques de plâtre

Résultat EP (Z-III-RF)
