# Rapport de repérage des matériaux et produits contenant de l'amiante avant réalisation de travaux dans un immeuble bâti

Numéro de dossier : MA2203028615  
Date d'édition: 25/03/2022

25LAS0102  
221 RUE LT MOISANT (25LAS0102)  
77190 DAMMARIE LES LYS

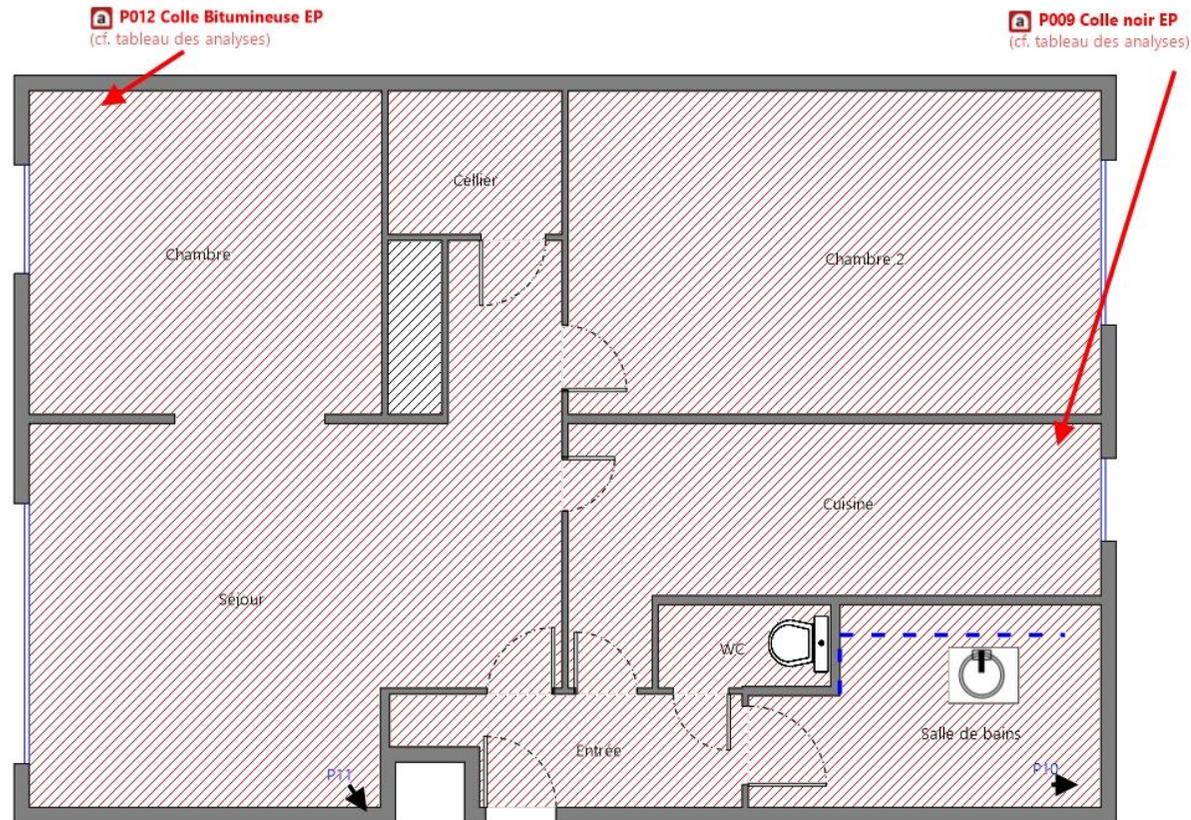
SOL

ZPSO	Niveau	Localisation	Zone	Description du prélèvement réalisé	Surface indicative
ZPSO005	1er étage 221/102	Cuisine; Salle de bains	Sol	<p><u>Analyse : P009</u></p> <ul style="list-style-type: none"> <li>- Phase 1 Matériau souple de type revêtement de sol (beige) (Absence d'amiante)</li> <li>- Phase 2 Matériau de type colle bitumineux (noir) (Présence d'amiante)</li> </ul> <p><u>Analyse : P010</u></p> <ul style="list-style-type: none"> <li>- Phase 1 Matériau semi-dur de type revêtement de sol (gris) (Absence d'amiante)</li> <li>- Phase 2 Matériau dur de type carrelage, faïence (jaune) ; matériau dur de type joint ciment (gris) (Absence d'amiante)</li> </ul>	20M <sup>2</sup>
ZPSO006	1er étage 221/102	Entrée; Séjour; Chambre; Cellier; Chambre 2; WC	Sol	<p><u>Analyse : P011</u></p> <ul style="list-style-type: none"> <li>- Phase 1 Matériau semi-dur de type revêtement de sol (gris) (Absence d'amiante)</li> <li>- Phase 2 Matériau dur de type carrelage, faïence (jaune) ; matériau dur de type ciment-colle (gris) (Absence d'amiante)</li> </ul> <p><u>Analyse : P012</u></p> <ul style="list-style-type: none"> <li>- Phase 1 Matériau de type peinture (blanc) ; matériau souple de type revêtement de sol (beige) (Absence d'amiante)</li> <li>- Phase 2 Matériau de type colle bitumineux (noir) (Présence d'amiante)</li> </ul>	50M <sup>2</sup>

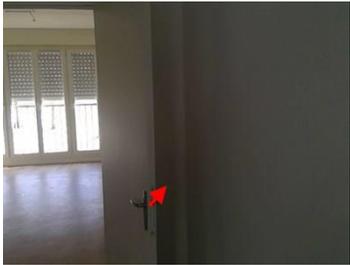
Cuisine	6	Cloisons avec liaisons sur murs et plafonds	Oui 1er étage 221/102 - Cuisine : Cloisons avec liaisons sur murs et plafonds	<p><u>Identifiant:</u> ZPSO001</p> <p><u>Echantillon:</u> MA2203028615/P001, réf. labo.: 22EK023826-001 MA2203028615/P002, réf. labo.: 22EK023826-002</p> <p><u>Description:</u> Couche1: Peinture décorative (pailletées, gouttelettes, ...) + Couche2: Enduit de jointoiment des plaques de plâtre</p> <p><u>Composant de la construction:</u> 3 - Pariois verticales intérieures - Revêtements de murs, poteaux, cloisons, gaines, coffres + 3 - Pariois verticales intérieures - Cloisons sèches (assemblées, préfabriquées)</p> <p><u>Partie à sonder:</u> Couche1: Peinture décorative (pailletées, gouttelettes, ...) + Couche2: Enduit de jointoiment des plaques de plâtre</p> <p><u>Justificatif:</u> Après analyse en laboratoire</p>	<p><u>Analyse:</u> P001</p> <p><u>Partie analysée par le laboratoire:</u> - Phase 2 Matériau de type système d'enduit peinture (beige) ; matériau semi-dur de type plaque (plâtreux) (marron) Absence d'amiante</p>

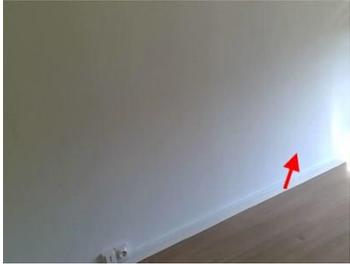
Séjour	2	Mur de refend	Oui 1er étage 221/102 - Séjour : Mur de refend	<p><u>Identifiant:</u> ZPSO002</p> <p><u>Echantillon:</u> MA2203028615/P003, réf. labo.: 22EK023826-003 MA2203028615/P004, réf. labo.: 22EK023826-004</p> <p><u>Description:</u> Couche1: Peinture décorative (pailletées, gouttelettes, ...) + Couche2: Enduit à base de plâtre lissé ou taloché</p> <p><u>Composant de la construction:</u> 3 - Parois verticales intérieures - Revêtements de murs, poteaux, cloisons, gaines, coffres + 3 - Parois verticales intérieures - Murs et cloisons maçonnés</p> <p><u>Partie à sonder:</u> Couche1: Peinture décorative (pailletées, gouttelettes, ...) + Couche2: Enduit à base de plâtre lissé ou taloché</p> <p><u>Justificatif:</u> Après analyse en laboratoire</p>	<p><u>Analyse:</u> P003</p> <p><u>Partie analysée par le laboratoire:</u> - Phase 2 Matériau de type maillage de fibres et liant (blanc) ; matériau de type système d'enduit peinture (beige) Absence d'amiante</p>

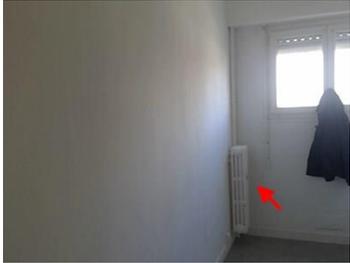
Chambre 2	3	Mur donnant sur extérieur	Sondage et extension de la ZPSO du ou des prélèvement(s) : P005, P006	<p><u>Identifiant:</u> ZPSO003 <u>Echantillon:</u> MA2203028615/P005, réf. labo.: 22EK023826-005 MA2203028615/P006, réf. labo.: 22EK023826-006 <u>Description:</u> Couche1: Peinture décorative (pailletées, gouttelettes, ...) + Couche2: Enduit à base de plâtre lissé ou taloché <u>Composant de la construction:</u> 3 - Pairs verticales intérieures - Revêtements de murs, poteaux, cloisons, gaines, coffres + 3 - Pairs verticales intérieures - Murs et cloisons maçonnés <u>Partie à sonder:</u> Couche1: Peinture décorative (pailletées, gouttelettes, ...) + Couche2: Enduit à base de plâtre lissé ou taloché <u>Justificatif:</u> Après analyse en laboratoire</p>	<p><u>Analyse:</u> P005, P006</p>	Idem photo : P006; P005
Cuisine	4	Mur donnant sur extérieur	Oui 1er étage 221/102 - Cuisine : Mur donnant sur extérieur	<p><u>Identifiant:</u> ZPSO003 <u>Echantillon:</u> MA2203028615/P005, réf. labo.: 22EK023826-005 MA2203028615/P006, réf. labo.: 22EK023826-006 <u>Description:</u> Couche1: Peinture décorative (pailletées, gouttelettes, ...) + Couche2: Enduit à base de plâtre lissé ou taloché <u>Composant de la construction:</u> 3 - Pairs verticales intérieures - Revêtements de murs, poteaux, cloisons, gaines, coffres + 3 - Pairs verticales intérieures - Murs et cloisons maçonnés <u>Partie à sonder:</u> Couche1: Peinture décorative (pailletées, gouttelettes, ...) + Couche2: Enduit à base de plâtre lissé ou taloché <u>Justificatif:</u> Après analyse en laboratoire</p>	<p><u>Analyse:</u> P005 <u>Partie analysée par le laboratoire:</u> - Phase 2 Matériau de type maillage de fibres et liant (blanc) ; matériau de type système d'enduit peinture (beige) ; matériau semi-dur de type ciment (fibreuse) (gris) Absence d'amiante</p>

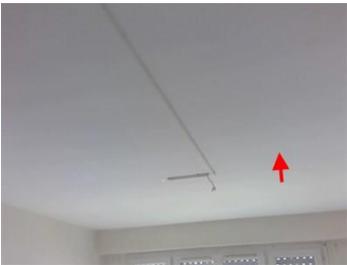
Entrée	1	Plafond	Sondage et extension de la ZPSO du ou des prélèvement(s) : P007, P008	<p><u>Identifiant:</u> ZPSO004 <u>Echantillon:</u> MA2203028615/P007, réf. labo.: 22EK023826-007 MA2203028615/P008, réf. labo.: 22EK023826-008 <u>Description:</u> Couche1: Peinture décorative (pailletées, gouttelettes...) + Couche2: Enduit à base de plâtre lissé ou taloché <u>Composant de la construction:</u> 4 - Plafonds et faux plafonds - Plafonds <u>Partie à sonder:</u> Couche1: Peinture décorative (pailletées, gouttelettes...) + Couche2: Enduit à base de plâtre lissé ou taloché <u>Justificatif:</u> Après analyse en laboratoire</p>	<p><u>Analyse:</u> P007, P008</p>	Idem photo : P007; P008
Séjour	2	Plafond	Oui 1er étage 221/102 - Séjour : Plafond	<p><u>Identifiant:</u> ZPSO004 <u>Echantillon:</u> MA2203028615/P007, réf. labo.: 22EK023826-007 MA2203028615/P008, réf. labo.: 22EK023826-008 <u>Description:</u> Couche1: Peinture décorative (pailletées, gouttelettes...) + Couche2: Enduit à base de plâtre lissé ou taloché <u>Composant de la construction:</u> 4 - Plafonds et faux plafonds - Plafonds <u>Partie à sonder:</u> Couche1: Peinture décorative (pailletées, gouttelettes...) + Couche2: Enduit à base de plâtre lissé ou taloché <u>Justificatif:</u> Après analyse en laboratoire</p>	<p><u>Analyse:</u> P007 <u>Partie analysée par le laboratoire:</u> - Matériau de type système d'enduit peinture (blanc) : Absence d'amiante</p>
