Rapport de Repérage Amiante avant réalisation de travaux dans un immeuble bâti

Numéro de dossier : MA2112046494
Date d'intervention : 12/01/2022

25LAS0301
221 RUE LT MOISANT (BAT F)
BAT 221. Etage 3, Porte 301
77190 DAMMARIE LES LYS

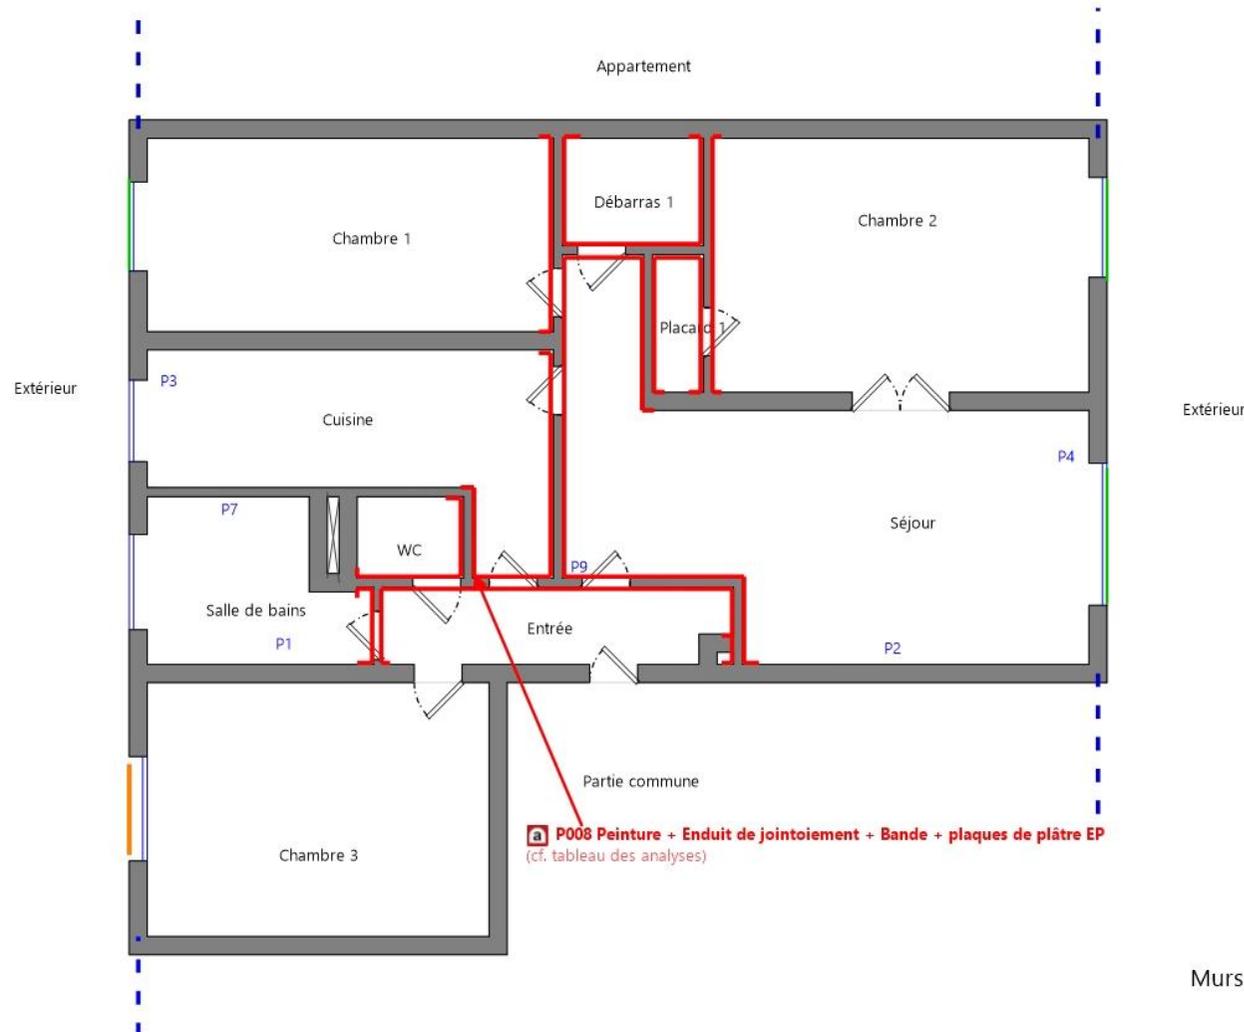
ZPSO	Niveau	Localisation	Zone	Description du prélèvement réalisé	Surface indicative
ZPSO005	3ème étage Porte 301	Entrée; WC; Salle de bains; Cuisine; Chambre 1; Chambre 2; Placard 1; Séjour; Debarras 1	Cloisons avec liaisons sur murs et plafonds	<p><u>Analyse : P008</u> - Phase 2 Matériau de type maillage de fibres et liant (blanc) ; matériau de type système d'enduit peinture (jaune) ; matériau souple fibreux de type papier, carton (blanc) ; matériau semi-dur (blanc) ; matériau souple fibreux de type papier, carton (marron) ; matériau semi-dur de type plâtre (blanc) (Présence d'amiante) - Phase 3 Matériau souple fibreux de type papier, carton (blanc) (Absence d'amiante) - Phase 4 Matériau souple fibreux de type papier, carton (marron) (Absence d'amiante) <u>Analyse : P009</u> - Phase 2 Matériau souple fibreux de type papier, carton (marron) ; matériau semi-dur de type plâtre (blanc) (Absence d'amiante) - Phase 3 Matériau souple fibreux de type papier, carton (marron) (Absence d'amiante)</p>	73,5m ²

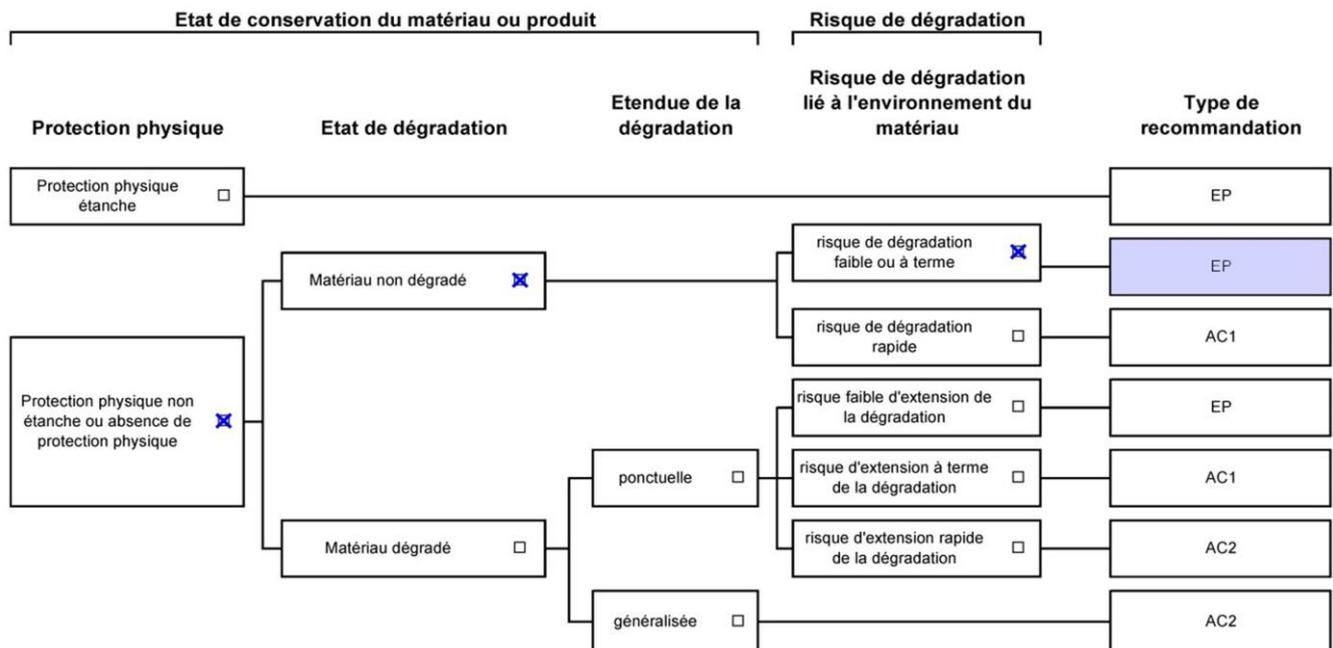
Matériau : Peinture + Enduit de jointoiment + Bande + plaques de plâtre

Résultat EP (Z-III-RF)
