Rapport de repérage des matériaux et produits contenant de l'amiante avant réalisation de travaux dans un immeuble bâti

Numéro de dossier : MA2112046535
Date d'édition: 29/04/2022

221 RUE LT MOISANT
BAT F (25LAS0402)
77190 DAMMARIE LES LYS
Bat. 221; Etage 4; Porte 402
Lot numéro 25LAS0402,

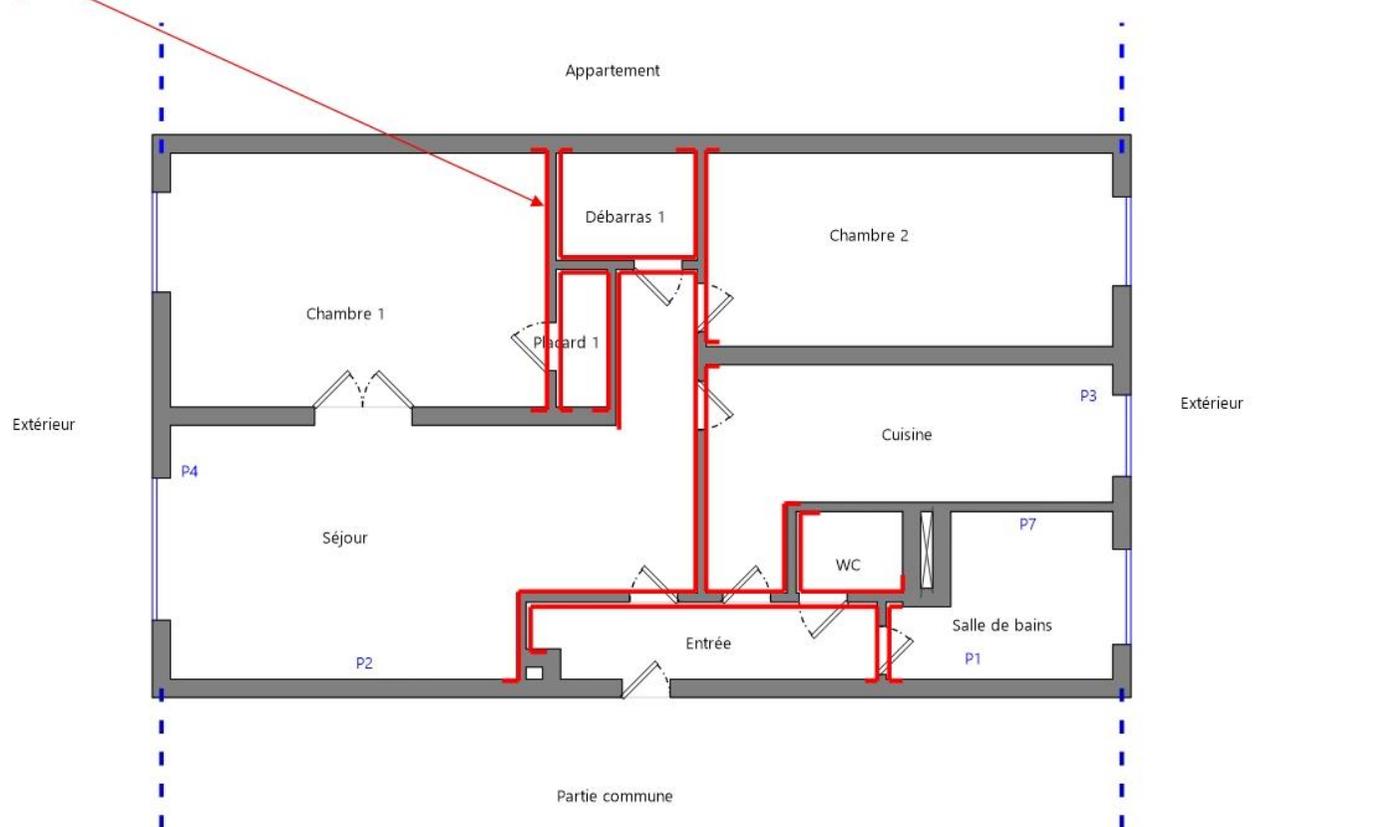
Murs

| ZPSO | Niveau | Localisation | Zone | Description du prélèvement réalisé | Surface indicative |
|---|---|--|---|---|---|
| ZPSO011 | 4ème étage Porte 402 | Entrée; WC; Salle de bains; Cuisine; Chambre 1; Chambre 2; Placard 1; Séjour; Debarras 1 | Cloisons avec liaisons sur murs et plafonds | -sur anciennes analyses | 82 m2 |

ZPSO011 Couche1: Peinture décorative (pailletées, gouttelettes, ...) + Couche2: Enduit de jointoiment des plaques de plâtre + Couche3: Bande + Couche4: plaques de plâtre

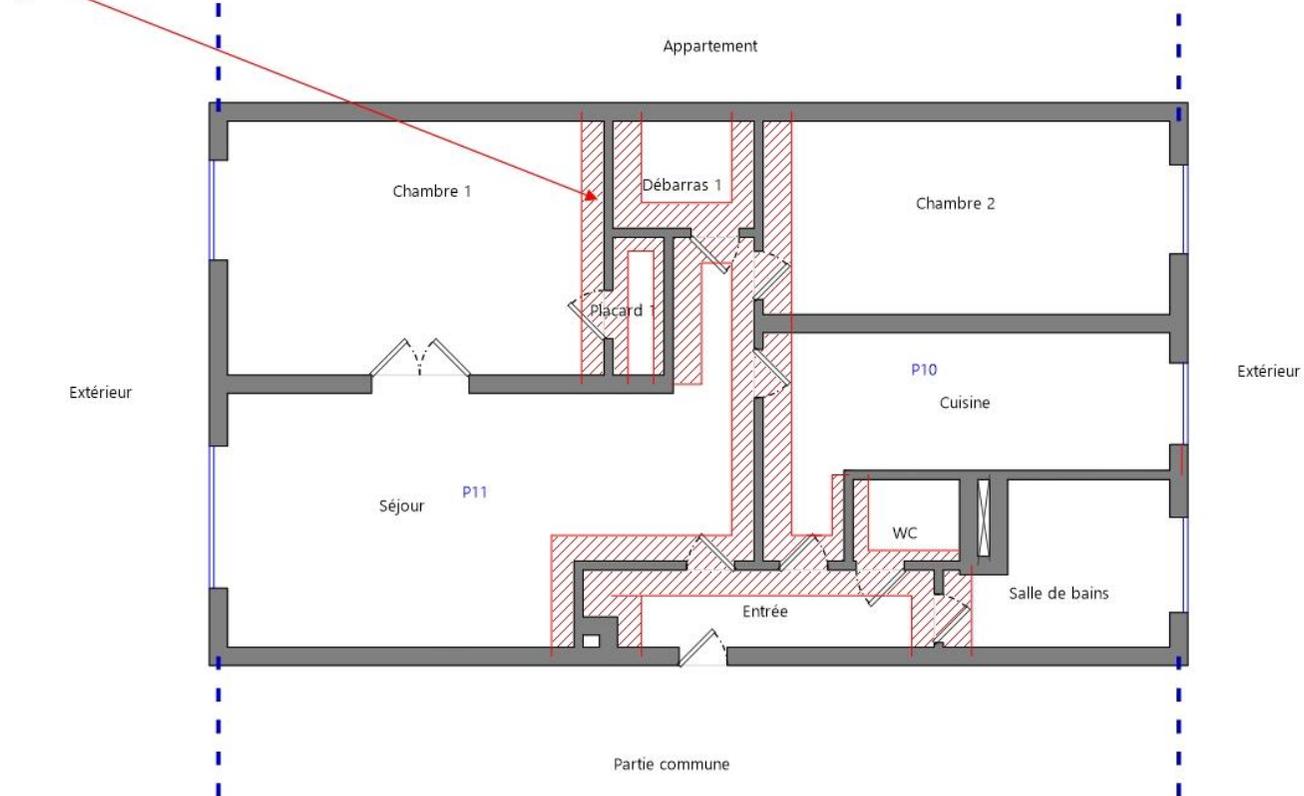
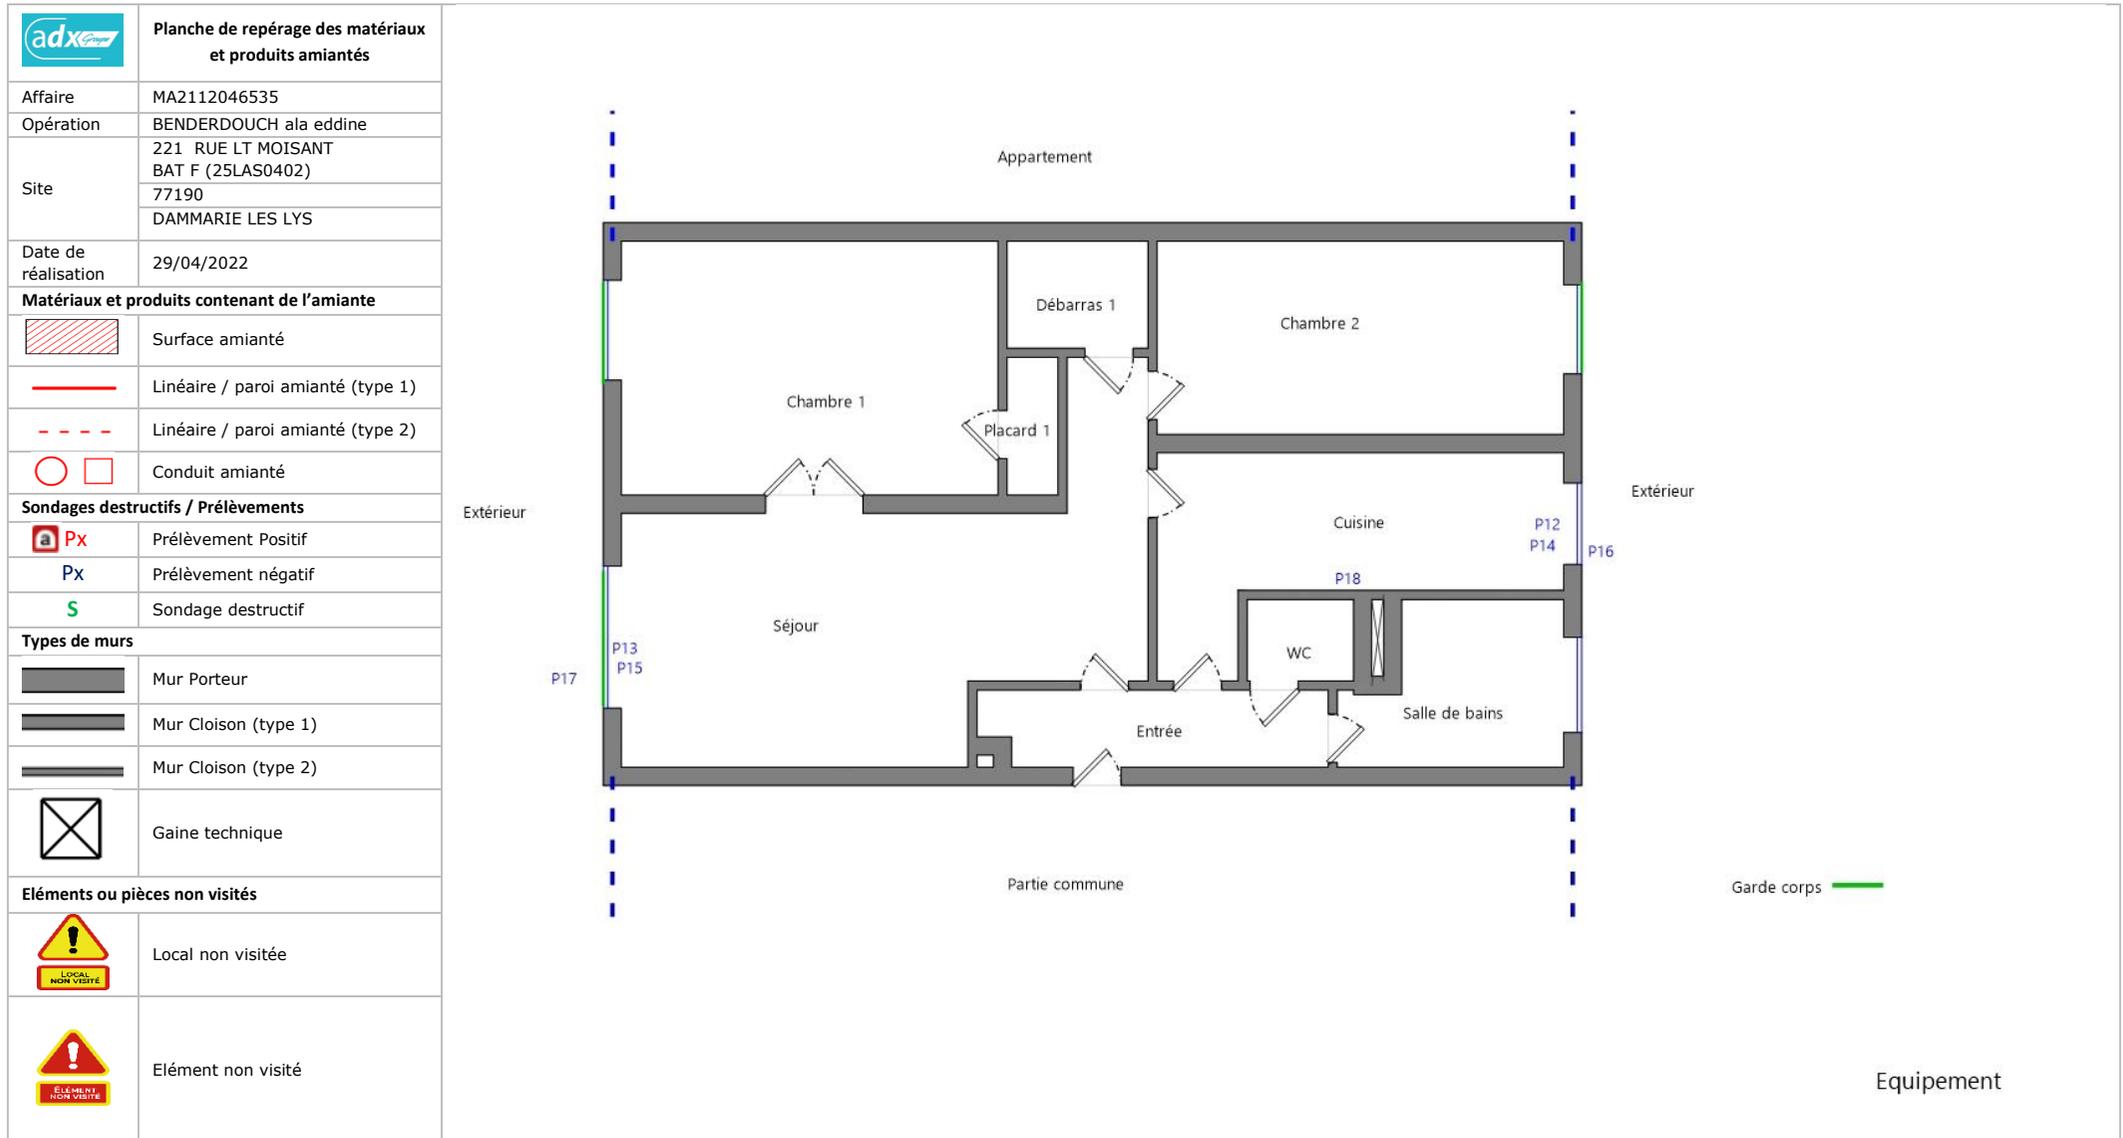
Plafonds

ZPS0011 Couche1: Peinture décorative (pailletées, gouttelettes, ...) + Couche2: Enduit de jointoiment des plaques de plâtre + Couche3: Bande + Couche4: plaques de plâtre

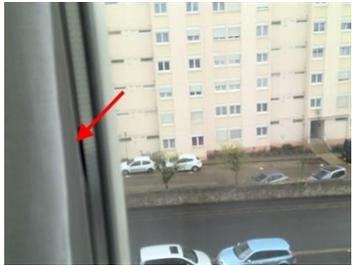
| ZPSO007 : Joint de mastic de vitrage | | | | | | |
|---|---|---|---|--|--|--|
| Cuisine | 2 | Fenêtres | Oui Cuisine : Fenêtres | <u>Identifiant:</u> ZPSO007 <u>Echantillon:</u> MA2112046535/P012, réf. labo.: 22EK036060-008 MA2112046535/P013, réf. labo.: 22EK036060-009 <u>Description:</u> Joint de mastic de vitrage <u>Composant de la construction:</u> 2 - Parois verticales extérieures et Façades - Menuiseries extérieures <u>Partie à sonder:</u> Joint de mastic de vitrage <u>Justificatif:</u> Après analyse en laboratoire | <u>Analyse:</u> P012 <u>Partie analysée par le laboratoire:</u> - Matériau souple de type mastic (gris) : Absence d'amiante | |

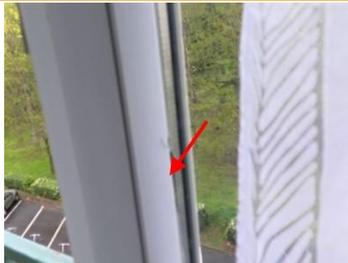
| Séjour | 5 | Fenêtres | Oui Séjour : Fenêtres | <p><u>Identifiant:</u> ZPSO007 <u>Echantillon:</u> MA2112046535/P012, réf. labo.: 22EK036060-008 MA2112046535/P013, réf. labo.: 22EK036060-009 <u>Description:</u> Joint de mastic de vitrage <u>Composant de la construction:</u> 2 - Parois verticales extérieures et Façades - Menuiseries extérieures <u>Partie à sonder:</u> Joint de mastic de vitrage <u>Justificatif:</u> Après analyse en laboratoire</p> | <p><u>Analyse:</u> P013 <u>Partie analysée par le laboratoire:</u> - Matériau souple de type mastic (gris) : Absence d'amiante</p> | |

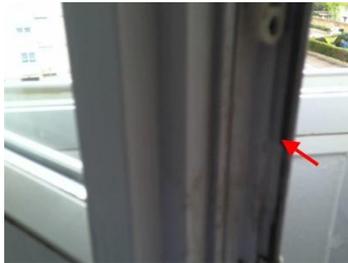
| Localisation | n° de sondage | Zone | Prélèvement effectué / Sondage et extension | Echantillon | Analyse | Photo |
|---|---|---|---|---|---|---|
| Cuisine | 2 | Fenêtres | Oui Cuisine : Fenêtres | <p><u>Identifiant:</u> ZPSO008 <u>Echantillon:</u> MA2112046535/P014, réf. labo.: 22EK036060-010 MA2112046535/P015, réf. labo.: 22EK036060-011 <u>Description:</u> Joint de friction <u>Composant de la construction:</u> 2 - Parois verticales extérieures et Façades - Menuiseries extérieures <u>Partie à sonder:</u> Garniture de friction sur fenêtres <u>Justificatif:</u> Après analyse en laboratoire</p> | <p><u>Analyse:</u> P014 <u>Partie analysée par le laboratoire:</u> - Matériau souple de type joint (gris) : Absence d'amiante</p> | |

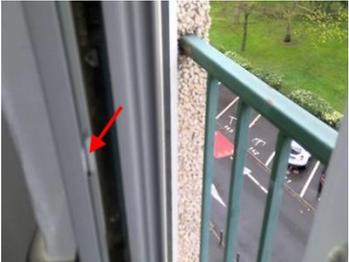
| Séjour | 5 | Fenêtres | Oui Séjour : Fenêtres | <p><u>Identifiant:</u> ZPSO008 <u>Echantillon:</u> MA2112046535/P014, réf. labo.: 22EK036060-010 MA2112046535/P015, réf. labo.: 22EK036060-011 <u>Description:</u> Joint de friction <u>Composant de la construction:</u> 2 - Parois verticales extérieures et Façades - Menuiseries extérieures <u>Partie à sonder:</u> Garniture de friction sur fenêtres <u>Justificatif:</u> Après analyse en laboratoire</p> | <p><u>Analyse:</u> P015 <u>Partie analysée par le laboratoire:</u> - Matériau souple de type joint (gris) : Absence d'amiante</p> | |

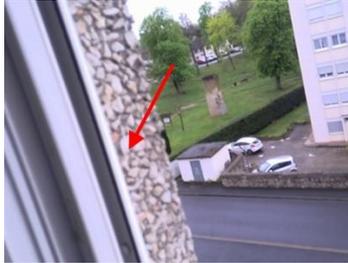
| Localisation | n° de sondage | Zone | Prélèvement effectué / Sondage et extension | Echantillon | Analyse | Photo |
|---|---|---|---|---|---|---|
| Cuisine | 2 | Fenêtres | Oui Cuisine : Fenêtres | <p><u>Identifiant:</u> ZPSO009</p> <p><u>Echantillon:</u> MA2112046535/P016, réf. labo.: 22EK036060-012 MA2112046535/P017, réf. labo.: 22EK036060-013</p> <p><u>Description:</u> Joint d'étanchéité entre menuiserie et structure</p> <p><u>Composant de la construction:</u> 2 - Parois verticales extérieures et Façades - Menuiseries extérieures</p> <p><u>Partie à sonder:</u> Joint d'étanchéité entre menuiserie et structure</p> <p><u>Justificatif:</u> Après analyse en laboratoire</p> | <p><u>Analyse:</u> P016</p> <p><u>Partie analysée par le laboratoire:</u> - Matériau souple de type joint (blanc) : Absence d'amiante</p> | |

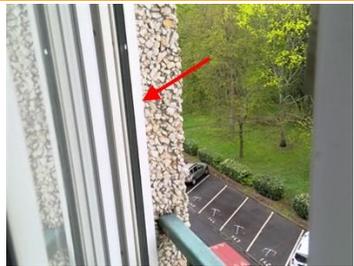
| Séjour | 5 | Fenêtres | Oui Séjour : Fenêtres | <p><u>Identifiant:</u> ZPSO009</p> <p><u>Echantillon:</u> MA2112046535/P016, réf. labo.: 22EK036060-012 MA2112046535/P017, réf. labo.: 22EK036060-013</p> <p><u>Description:</u> Joint d'étanchéité entre menuiserie et structure</p> <p><u>Composant de la construction:</u> 2 - Parois verticales extérieures et Façades - Menuiseries extérieures</p> <p><u>Partie à sonder:</u> Joint d'étanchéité entre menuiserie et structure</p> <p><u>Justificatif:</u> Après analyse en laboratoire</p> | <p><u>Analyse:</u> P017</p> <p><u>Partie analysée par le laboratoire:</u> - Matériau souple de type joint (blanc) : Absence d'amiante</p> | |

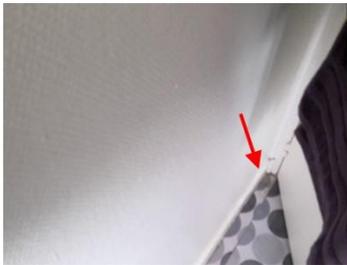
| Salle de bains | 3 | Mur porteur | Oui Salle de bains : Mur porteur | <p><u>Identifiant:</u> ZPSO001</p> <p><u>Echantillon:</u> MA2112046535/P001, réf. labo.: 22EK036060-001 MA2112046535/P002, réf. labo.: 22EK036060-002</p> <p><u>Description:</u> Couche1: Peinture + Couche2: Enduit à base de plâtre lissé ou taloché</p> <p><u>Composant de la construction:</u> 3 - Parois verticales intérieures - Revêtements de murs, poteaux, cloisons, gaines, coffres + 3 - Parois verticales intérieures - Murs et cloisons maçonnés</p> <p><u>Partie à sonder:</u> Couche1: Peinture + Couche2: Enduit à base de plâtre lissé ou taloché</p> <p><u>Justificatif:</u> Après analyse en laboratoire</p> | <p><u>Analyse:</u> P001</p> <p><u>Partie analysée par le laboratoire:</u> - Phase 2 Matériau de type peinture (blanc) ; matériau de type peinture (beige) ; matériau de type maillage de fibres et liant (beige) ; matériau de type système d'enduit peinture (beige) ; matériau dur de type mortier, béton, chape (gris)</p> <p>Absence d'amiante</p> | |

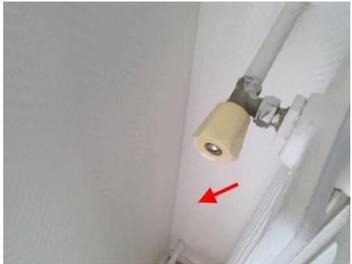
| Séjour | 8 | Mur porteur | Oui Séjour : Mur porteur | <p><u>Identifiant:</u> ZPSO001 <u>Echantillon:</u> MA2112046535/P001, réf. labo.: 22EK036060-001 MA2112046535/P002, réf. labo.: 22EK036060-002 <u>Description:</u> Couche1: Peinture + Couche2: Enduit à base de plâtre lissé ou taloché <u>Composant de la construction:</u> 3 - Parois verticales intérieures - Revêtements de murs, poteaux, cloisons, gaines, coffres + 3 - Parois verticales intérieures - Murs et cloisons maçonnés <u>Partie à sonder:</u> Couche1: Peinture + Couche2: Enduit à base de plâtre lissé ou taloché <u>Justificatif:</u> Après analyse en laboratoire</p> | <p><u>Analyse:</u> P002 <u>Partie analysée par le laboratoire:</u> - Phase 2 Matériau de type maillage de fibres et liant (blanc) ; matériau semi-dur (gris) ; matériau dur de type mortier, béton, chape (gris) en traces Absence d'amiante - Phase 3 Matériau dur de type mortier, béton, chape (gris) Absence d'amiante</p> | |

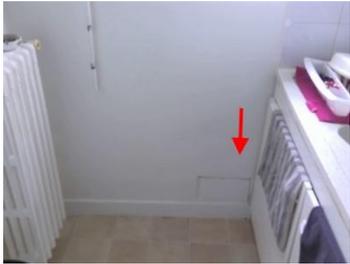
| Localisation | n° de sondage | Zone | Prélèvement effectué / Sondage et extension | Echantillon | Analyse | Photo |
|---|---|---|---|--|---|---|
| Cuisine | 2 | Mur donnant sur extérieur | Oui Cuisine : Mur donnant sur extérieur | <p><u>Identifiant:</u> ZPSO002</p> <p><u>Echantillon:</u> MA2112046535/P003, réf. labo.: 22EK036060-003 MA2112046535/P004, réf. labo.: 22EK036060-004</p> <p><u>Description:</u> Peinture + Enduit à base de plâtre</p> <p><u>Composant de la construction:</u> 3 - Parois verticales intérieures - Murs et cloisons maçonnés</p> <p><u>Partie à sonder:</u> Peinture + Enduit à base de plâtre</p> <p><u>Justificatif:</u> Après analyse en laboratoire</p> | <p><u>Analyse:</u> P003</p> <p><u>Partie analysée par le laboratoire:</u> - Phase 2 Matériau de type maillage de fibres et liant (beige) ; matériau de type système d'enduit peinture (beige) ; matériau dur de type mortier, béton, chape (gris) Absence d'amiante</p> | |

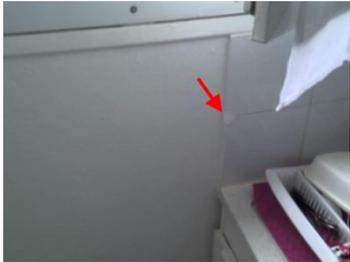
| Localisation | n° de sondage | Zone | Prélèvement effectué / Sondage et extension | Echantillon | Analyse | Photo |
|---|---|---|---|--|--|---|
| Cuisine | 1 | Faïence sur murs C, D | Oui Cuisine : Mur D | <p><u>Identifiant:</u> ZPSO010 <u>Réf. échantillon:</u> MA2112046535/P018 <u>Réf. laboratoire:</u> 22EK036060-014 <u>Description:</u> Couche1: Colle de faïence + Couche2: Joint de faïence <u>Composant de la construction:</u> 3 - Parois verticales intérieures - Revêtements de murs, poteaux, cloisons, gaines, coffres <u>Partie à sonder:</u> Couche1: Colle de faïence + Couche2: Joint de faïence <u>Justificatif:</u> Après analyse en laboratoire</p> | <p><u>Analyse:</u> P018 <u>Partie analysée par le laboratoire:</u> - Phase 2 Matériau de type système d'enduit peinture (beige) ; matériau de type maillage de fibres et liant (blanc) Absence d'amiante - Phase 3 Matériau dur de type carrelage, faïence (blanc) ; matériau dur de type joint ciment (blanc) ; matériau dur de type ciment-colle (gris) Absence d'amiante</p> | |

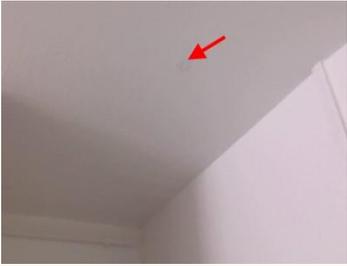
| Cuisine | 4 | Plafond | Oui Cuisine : Plafond | <p><u>Identifiant:</u> ZPSO006</p> <p><u>Echantillon:</u> MA2112046535/P010, réf. labo.: 22EK036060-006 MA2112046535/P011, réf. labo.: 22EK036060-007</p> <p><u>Description:</u> Peinture + Enduit à base de plâtre</p> <p><u>Composant de la construction:</u> 4 - Plafonds et faux plafonds - Plafonds</p> <p><u>Partie à sonder:</u> Peinture + Enduit à base de plâtre</p> <p><u>Justificatif:</u> Après analyse en laboratoire</p> | <p><u>Analyse:</u> P010</p> <p><u>Partie analysée par le laboratoire:</u> - Matériau de type système d'enduit peinture (blanc) ; matériau dur de type mortier, béton, chape (gris) : Absence d'amiante</p> | |

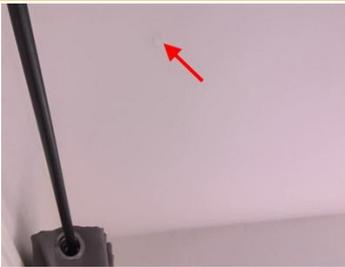
| Séjour | 8 | Plafond | Oui Séjour : Plafond | <p><u>Identifiant:</u> ZPSO006 <u>Echantillon:</u> MA2112046535/P010, réf. labo.: 22EK036060-006 MA2112046535/P011, réf. labo.: 22EK036060-007 <u>Description:</u> Peinture + Enduit à base de plâtre <u>Composant de la construction:</u> 4 - Plafonds et faux plafonds - Plafonds <u>Partie à sonder:</u> Peinture + Enduit à base de plâtre <u>Justificatif:</u> Après analyse en laboratoire</p> | <p><u>Analyse:</u> P011 <u>Partie analysée par le laboratoire:</u> - Phase 1 Matériau de type système d'enduit peinture (blanc) ; matériau dur de type mortier, béton, chape (gris) Absence d'amiante - Phase 2 Matériau dur de type mortier, béton, chape (gris) Absence d'amiante</p> | |
