Rapport de Repérage Amiante avant réalisation de travaux dans un immeuble bâti

Numéro de dossier : MA2112046487
Date d'intervention : 10/01/2022

25LAT0001
235 RUE LT MOISANT (BAT F)
77190 DAMMARIE LES LYS
Bat. 235; Etage 0; Porte 0001
Lot numéro RAAT25LAT0001,

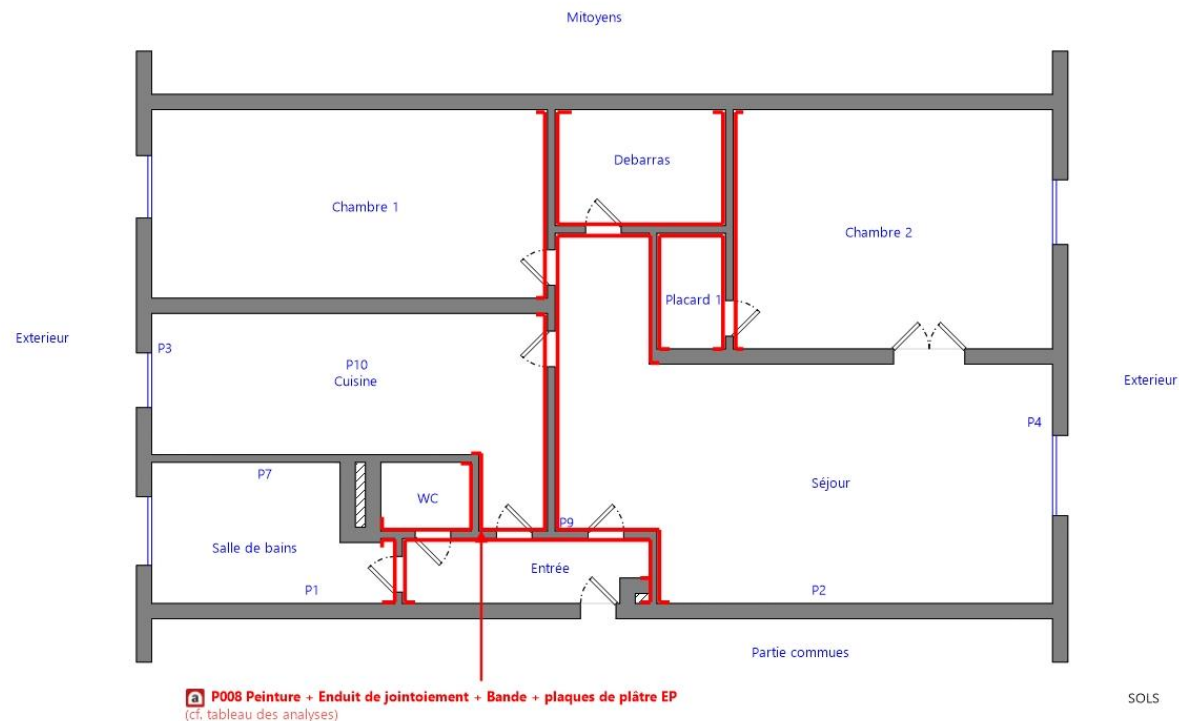
Planche de repérage des matériaux et produits amiantés
Affaire	MA2112046487
Opération	LANDREIN christelle
Site	25LAT0001 235 RUE LT MOISANT (BAT F) (RAAT25LAT0001)
	77190
	DAMMARIÉ LES LYS
Date de réalisation	18/01/2022
Matériaux et produits contenant de l'amiante	
	Surface amianté
	Linéaire / paroi amianté (type 1)
	Linéaire / paroi amianté (type 2)
	Conduit amianté
Sondages destructifs / Prélèvements	
	Px Prélèvement Positif
	Px Prélèvement négatif
	Sondage destructif
Types de murs	
	Mur Porteur
	Mur Cloison (type 1)
	Mur Cloison (type 2)
	Gaine technique
Éléments ou pièces non visités	
	Local non visité
	Élément non visité

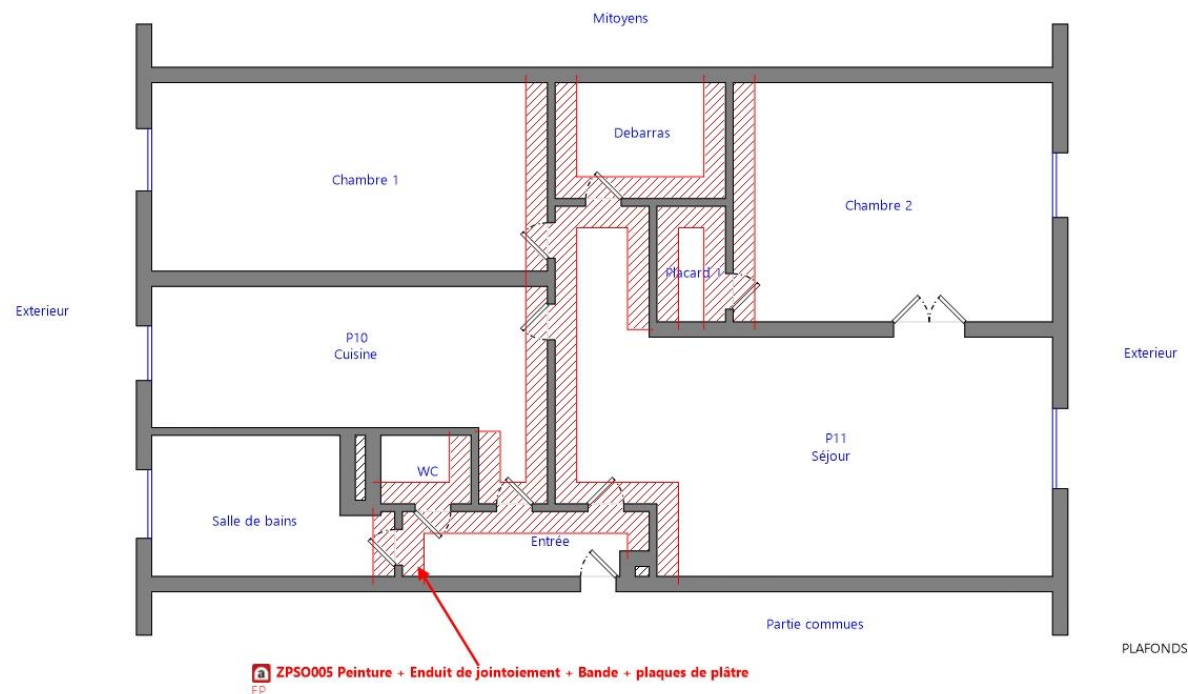
Planche de repérage des matériaux et produits amiantés
Affaire	MA2112046487
Opération	LANDREIN christelle
Site	25LAT0001
	235 RUE LT MOISANT (BAT F) (RAAT25LAT0001)
	77190 DAMMARIÉ LES LYS
Date de réalisation	18/01/2022
Matériaux et produits contenant de l'amiante	
	Surface amianté
	Linéaire / paroi amianté (type 1)
	Linéaire / paroi amianté (type 2)
	Conduit amianté
Sondages destructifs / Prélèvements	
	Prélèvement Positif
	Prélèvement négatif
	Sondage destructif
Types de murs	
	Mur Porteur
	Mur Cloison (type 1)
	Mur Cloison (type 2)
	Gaine technique
Éléments ou pièces non visités	
	Local non visitée
	Élément non visité

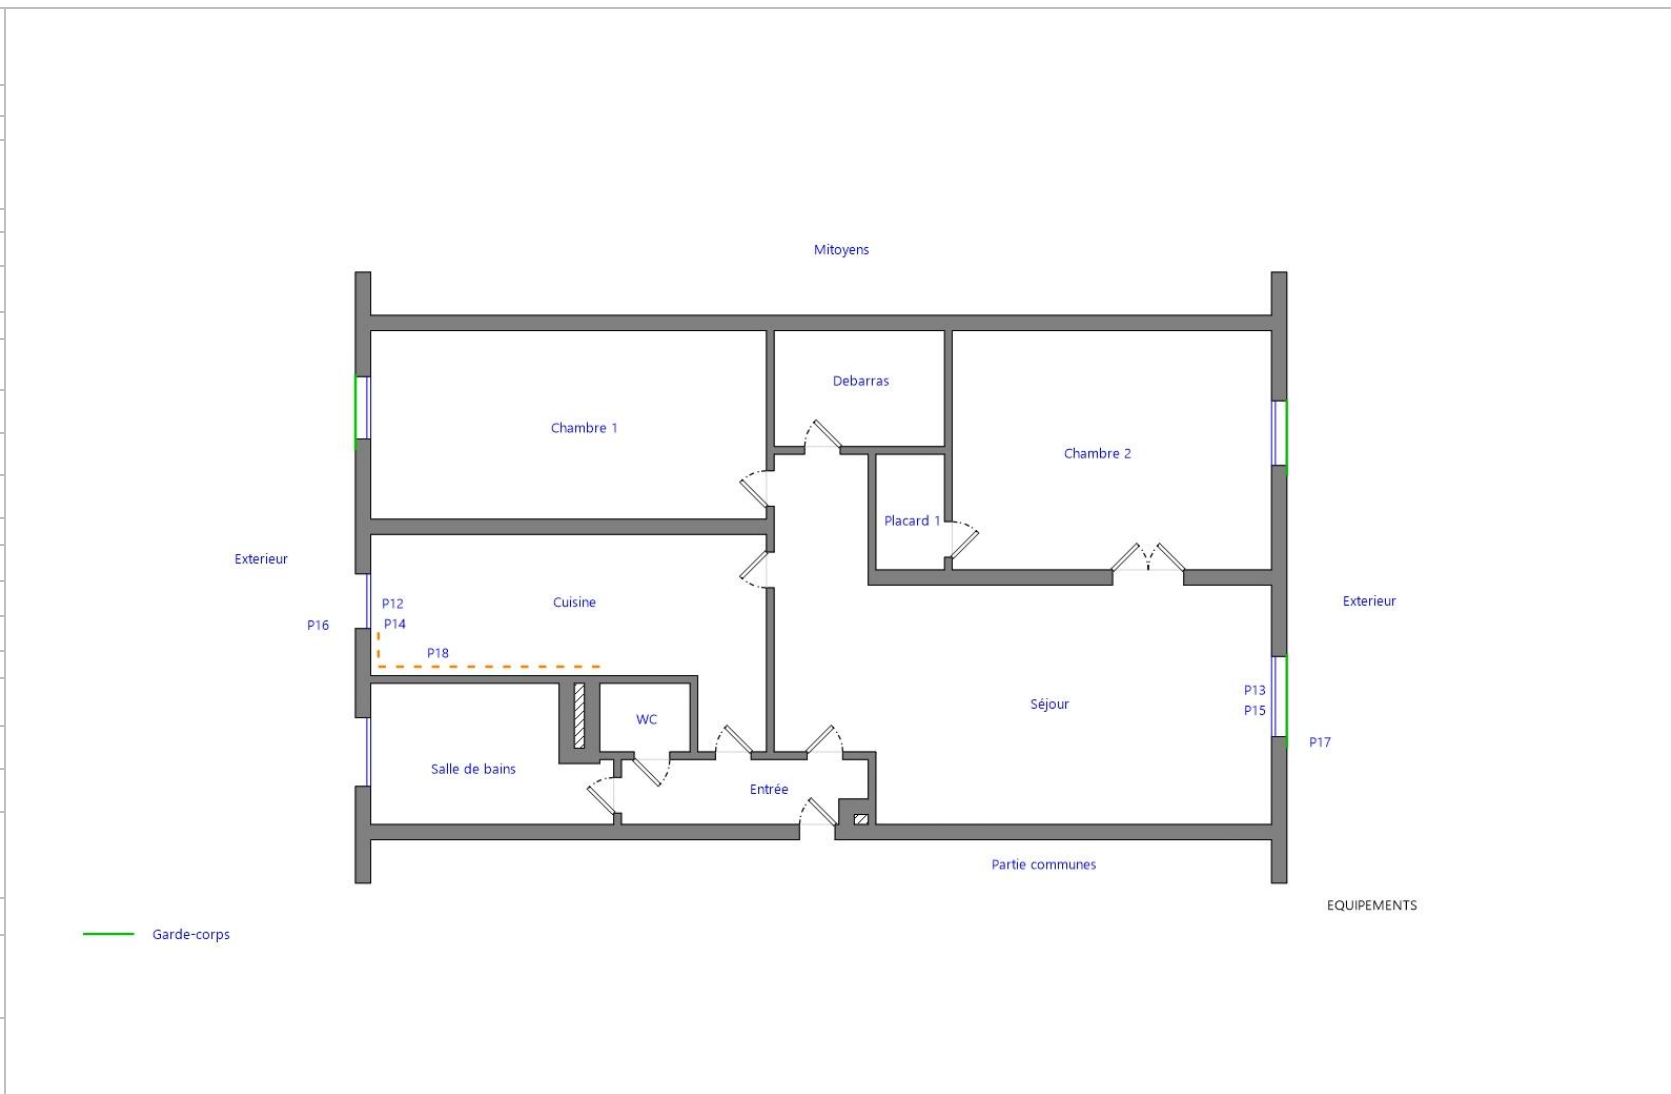
Planche de repérage des matériaux et produits amiantés
Affaire	MA2112046487
Opération	LANDREIN christelle
Site	25LAT0001
	235 RUE LT MOISANT (BAT F) (RAAT25LAT0001)
	77190
	DAMMARIÉ LES LYS
Date de réalisation	18/01/2022
Matériaux et produits contenant de l'amiante	
	Surface amianté
	Linéaire / paroi amianté (type 1)
	Linéaire / paroi amianté (type 2)
	Conduit amianté
Sondages destructifs / Prélèvements	
	Prélèvement Positif
	Prélèvement négatif
	Sondage destructif
Types de murs	
	Mur Porteur
	Mur Cloison (type 1)
	Mur Cloison (type 2)
	Gaine technique
Éléments ou pièces non visités	
	Local non visité
	Élément non visité

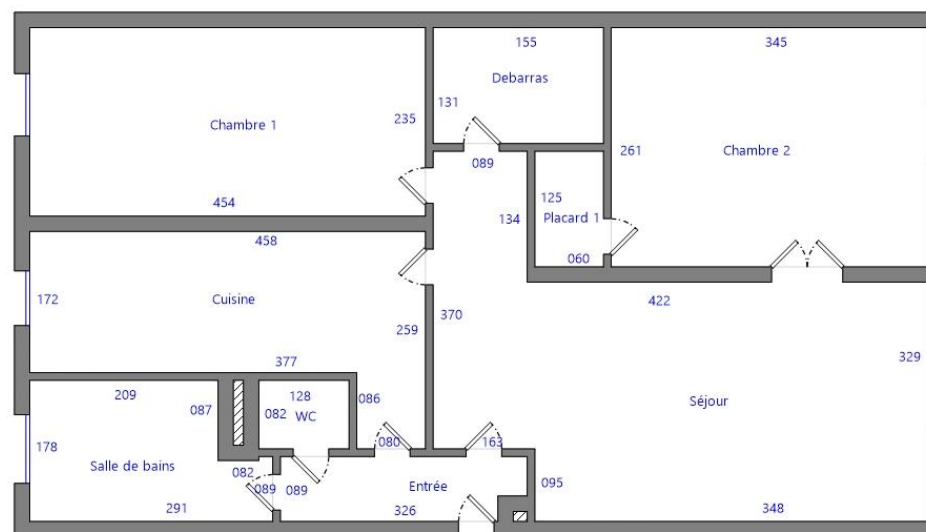
Planche de repérage des matériaux et produits amiantés
Affaire	MA2112046487
Opération	LANDREIN christelle
Site	25LAT0001
	235 RUE LT MOISANT (BAT F) (RAAT25LAT0001)
	77190 DAMMARIÉ LES LYS
Date de réalisation	18/01/2022
Matériaux et produits contenant de l'amiante	
	Surface amianté
	Linéaire / paroi amianté (type 1)
	Linéaire / paroi amianté (type 2)
	Conduit amianté
Sondages destructifs / Prélèvements	
	Prélèvement Positif
	Prélèvement négatif
	Sondage destructif
Types de murs	
	Mur Porteur
	Mur Cloison (type 1)
	Mur Cloison (type 2)
	Gaine technique
Éléments ou pièces non visités	
	Local non visitée
	Élément non visité
