Rapport de Repérage Amiante Avant réalisation de travaux dans un immeuble bâti

Numéro de dossier : MA2112046533
Date d'intervention : 10/01/2022

25LAT0002
235 RUE LT MOISANT (BAT F)
77190 DAMMARIE LES LYS
BAT 235. Etage RDC, Porte 2

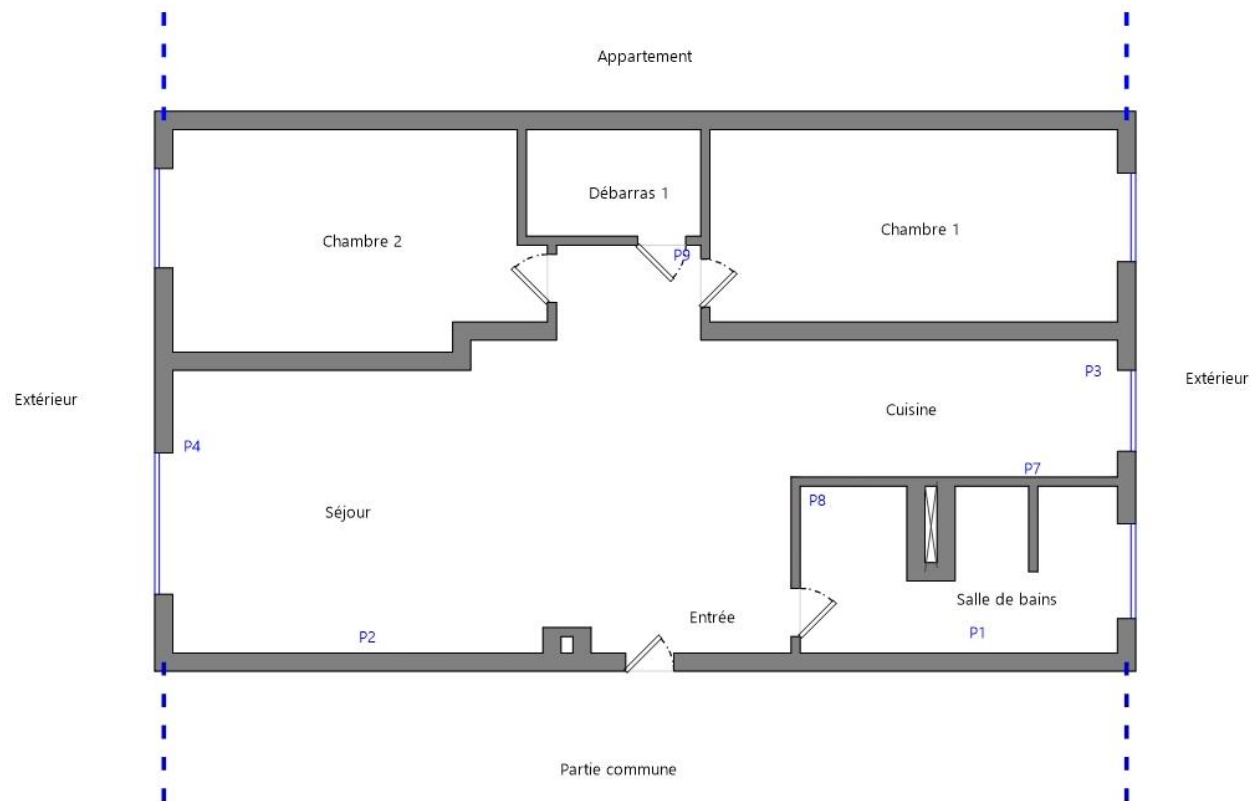
Murs

Aucun matériau amianté n'a été repéré suite au descriptif de travaux et programme de repérage menées au point 4 du présent rapport, aucune quantification n'est donc requise.
