Rapport de Repérage Amiante avant réalisation de travaux dans un immeuble bâti

Numéro de dossier : MA2112046501
Date d'intervention : 10/01/2022

25LAT0201
235 RUE LT MOISANT (BAT F)
77190 DAMMARIE LES LYS
BAT 235. Etage 2, Porte 201

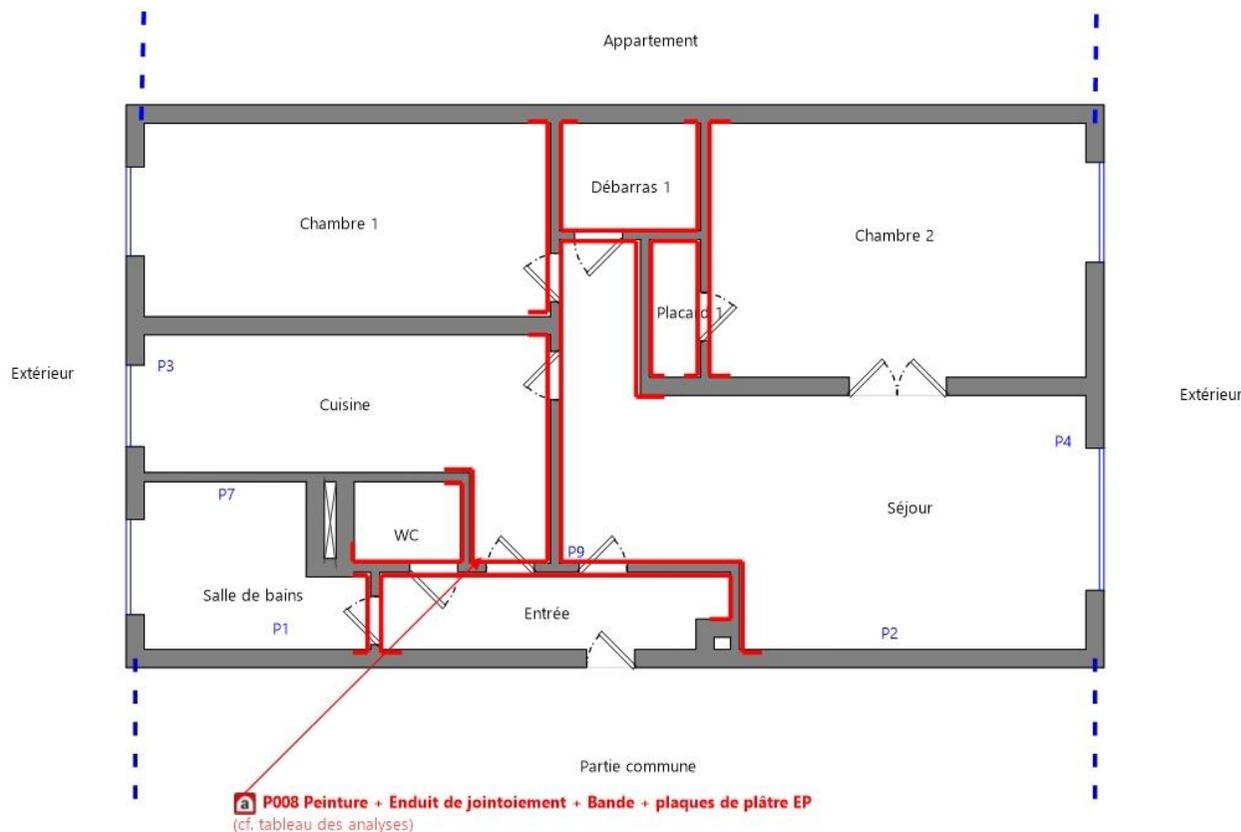
Planche de repérage des matériaux et produits amiantés
Affaire	MA2112046501
Opération	BENDERDOUCH ala eddine
Site	25LAT0201
	235 RUE LT MOISANT (BAT F)
	BAT 235. Etage 2, Porte 201
	77190
	DAMMARIÉ LES LYS
Date de réalisation	17/01/2022
Matériaux et produits contenant de l'amiante	
	Surface amianté
	Linéaire / paroi amianté (type 1)
	Linéaire / paroi amianté (type 2)
	Conduit amianté
Sondages destructifs / Prélèvements	
	Px Prélèvement Positif
	Px Prélèvement négatif
	S Sondage destructif
Types de murs	
	Mur Porteur
	Mur Cloison (type 1)
	Mur Cloison (type 2)
	Gaine technique
Eléments ou pièces non visités	
	Local non visitée
	Elément non visité

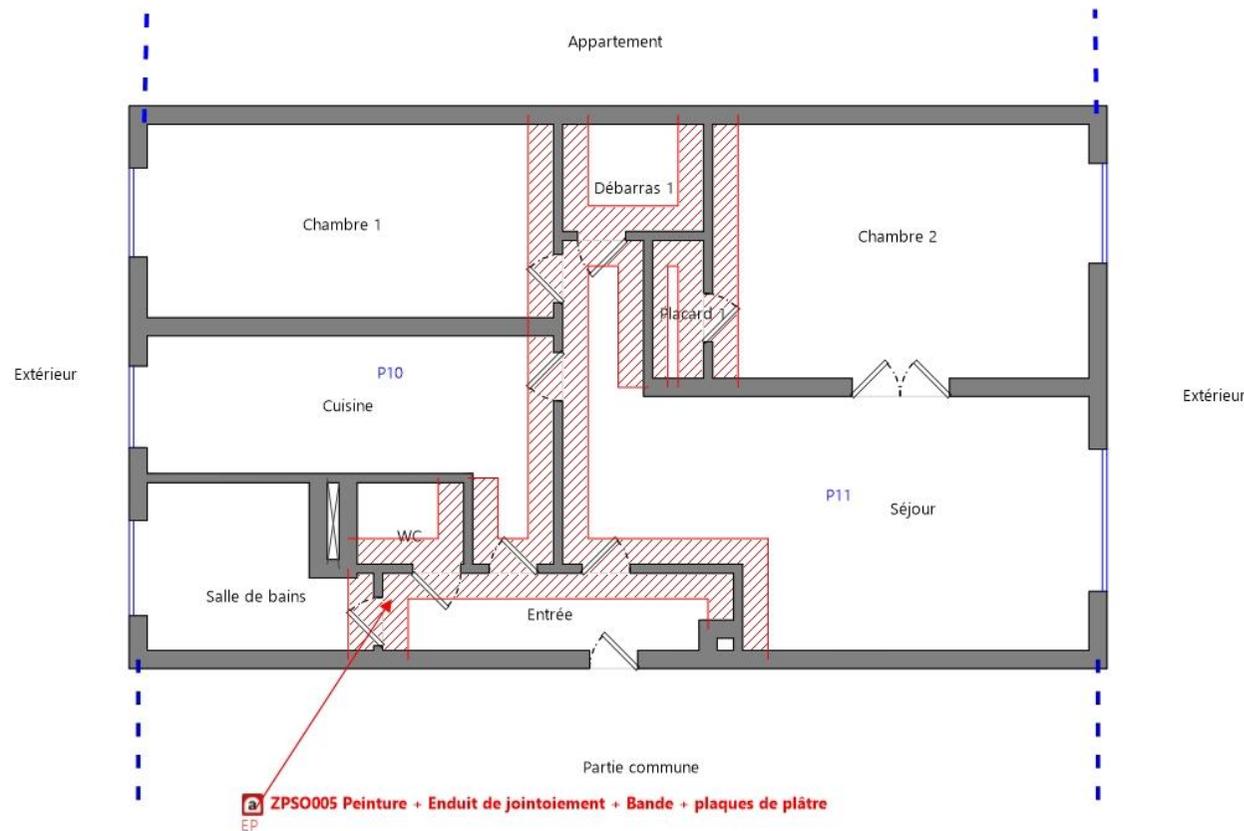
Planche de repérage des matériaux et produits amiantés
Affaire	MA2112046501
Opération	BENDERDOUCH ala eddine
Site	25LAT0201
	235 RUE LT MOISANT (BAT F)
	BAT 235. Etage 2, Porte 201
	77190
	DAMMARIE LES LYS
Date de réalisation	17/01/2022
Matériaux et produits contenant de l'amiante	
	Surface amianté
	Linéaire / paroi amianté (type 1)
	Linéaire / paroi amianté (type 2)
	Conduit amianté
Sondages destructifs / Prélèvements	
	Px Prélèvement Positif
	Px Prélèvement négatif
	S Sondage destructif
Types de murs	
	Mur Porteur
	Mur Cloison (type 1)
	Mur Cloison (type 2)
	Gaine technique
Eléments ou pièces non visités	
	Local non visitée
	Elément non visité

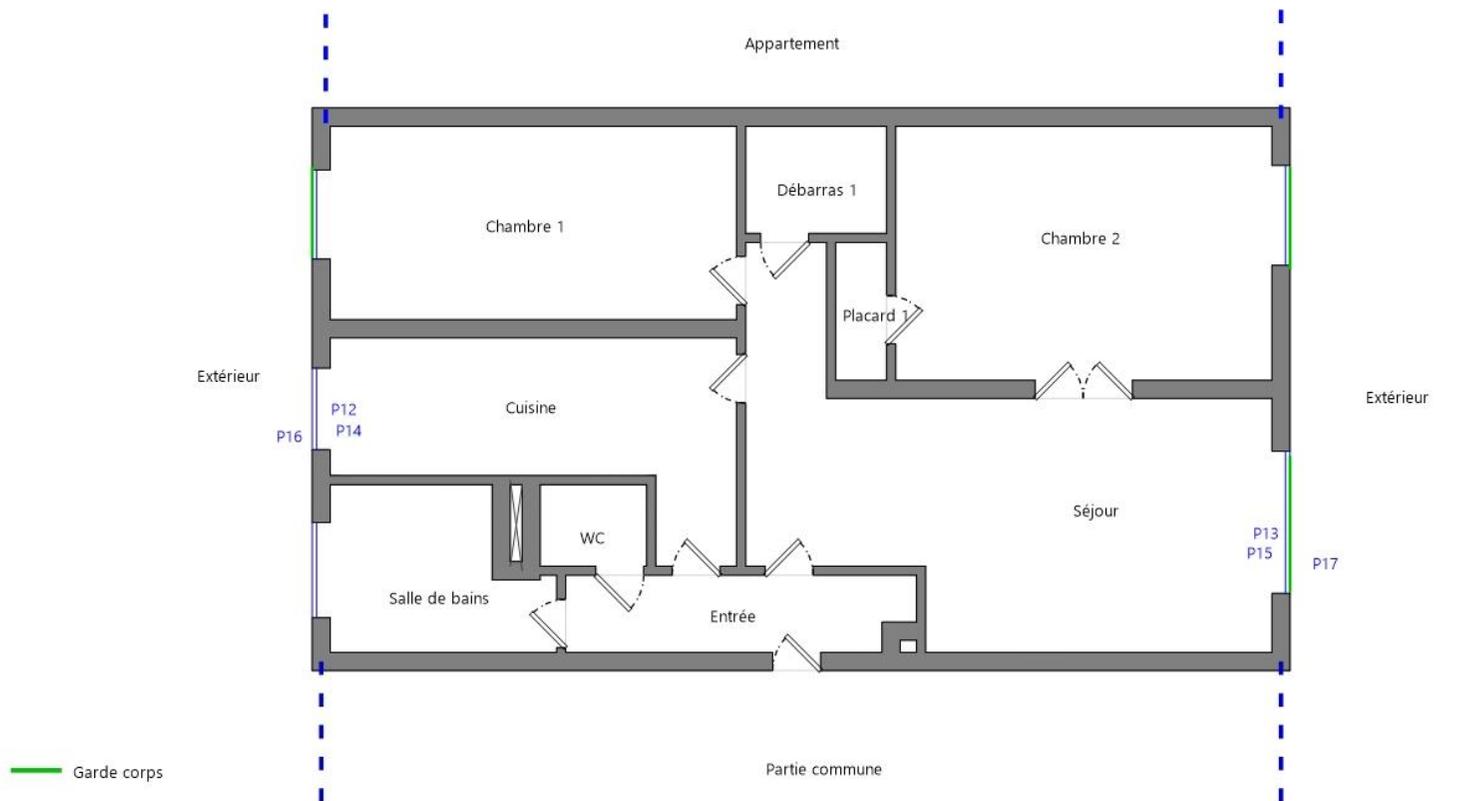
Plafonds

Planche de repérage des matériaux et produits amiantés
Affaire	MA2112046501
Opération	BENDERDOUCH ala eddine
Site	25LAT0201
	235 RUE LT MOISANT (BAT F)
	BAT 235. Etage 2, Porte 201
	77190
	DAMMARIÉ LES LYS
Date de réalisation	17/01/2022
Matériaux et produits contenant de l'amiante	
	Surface amianté
	Linéaire / paroi amianté (type 1)
	Linéaire / paroi amianté (type 2)
	Conduit amianté
Sondages destructifs / Prélèvements	
	Prélèvement Positif
	Prélèvement négatif
	Sondage destructif
Types de murs	
	Mur Porteur
	Mur Cloison (type 1)
	Mur Cloison (type 2)
	Gaine technique
Eléments ou pièces non visités	
	Local non visitée
	Elément non visité
